# *Cavitats excavades al barri mitgeval de Bocairent.*

CENTRE EXCURSIONISTA DE BOCAIRENT

GRUPO ESPELEOLÓGICO " LA SENYERA "

# LAS CAVIDADES SUBTERRÁNEAS DEL BARRIO MEDIEVAL DE BOCAIRENT.

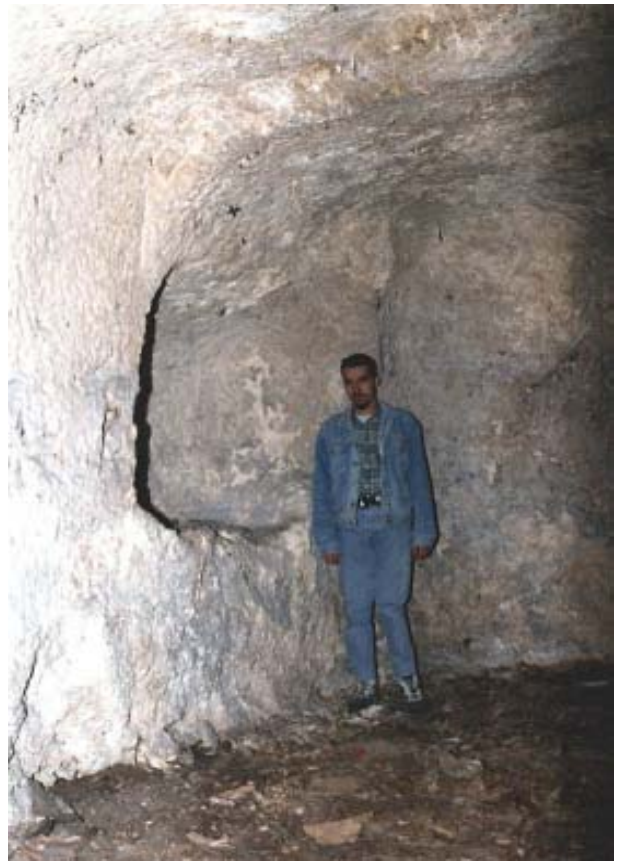
Foto1

Al primer nivell tenim una cavitat amb forma rectangular i de formes arrodonides al sostre, a la que podem apreciar quatre fases de treball en anar aprofundint-la. A tots els laterals, definint cada fase, apareixen uns menuts tirants de penya, produïts quan la següent fase és de menor amplària que la primera. A l'entrada, paret esquerra, hi han tres foradets d'uns 5 cm. de diàmetre disposats en triangle, i un aïllat.

Al fons de la cavitat hi ha un pessebre de 157 cm. de llargada, 115 d'alçada i 60 de fons amb

una anella de pressió. També trobem al costat l'inici de l'excavació d'una nova galeria. Ací les eines emprades poden ser punteres, doncs les senyals deixades a la pedra són profundes i llargues. El sostre a aquesta zona està erosionat per la dissolució de les primeres capes de la pedra.

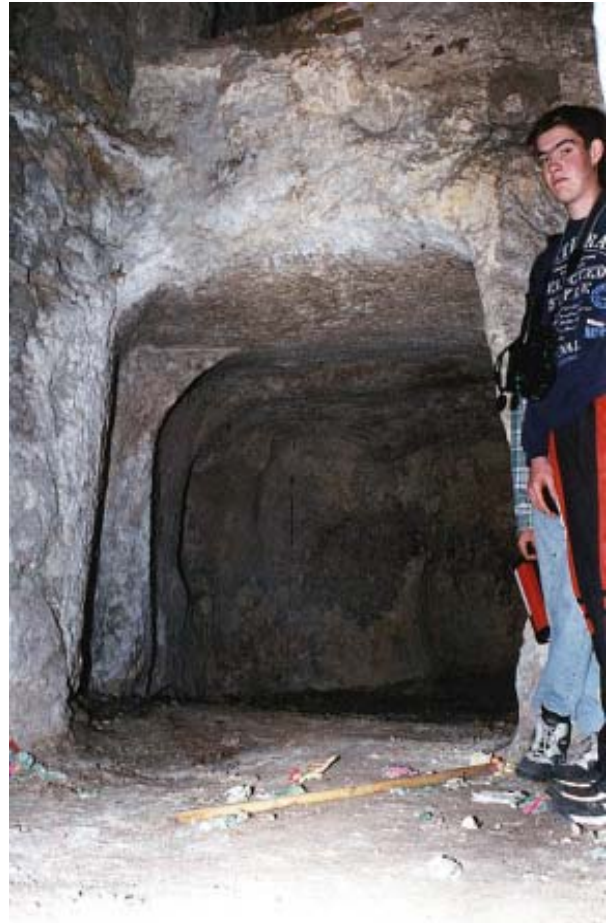
Foto3

*En el lado derecho de la pared más al fondo se ve un agujero tapado con piedra y argamasa.*

*La salida por el nivel inferior está cerrada por una pared de obra que une los tres niveles; en el segundo nivel se aprecia un techo de obra parcialmente hundido. La puerta de acceso desde la placita tiene unas dimensiones de 170 x 50 cm.*

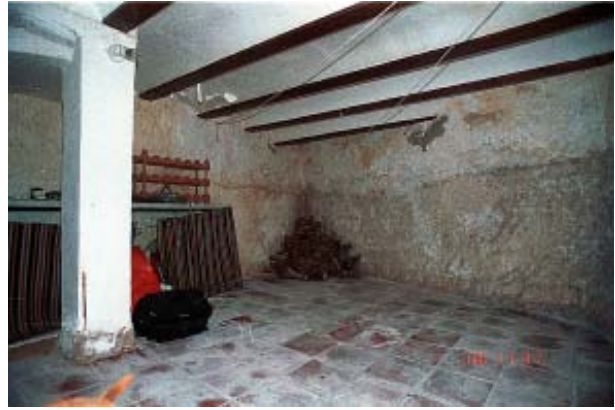
Foto1

*60% de la altura (el resto hasta el techo, de argamasa y piedras) y en su lado Suroeste también picado hasta el 80% de su altura. El lado Noroeste corresponde al aseo y al estar revestido de baldosa cerámica, no podemos ver la roca. El suelo de esta cavidad es de baldosa de barro cocido.*

*No hay elementos destacables, excepto el fino acabado de las paredes picadas.*

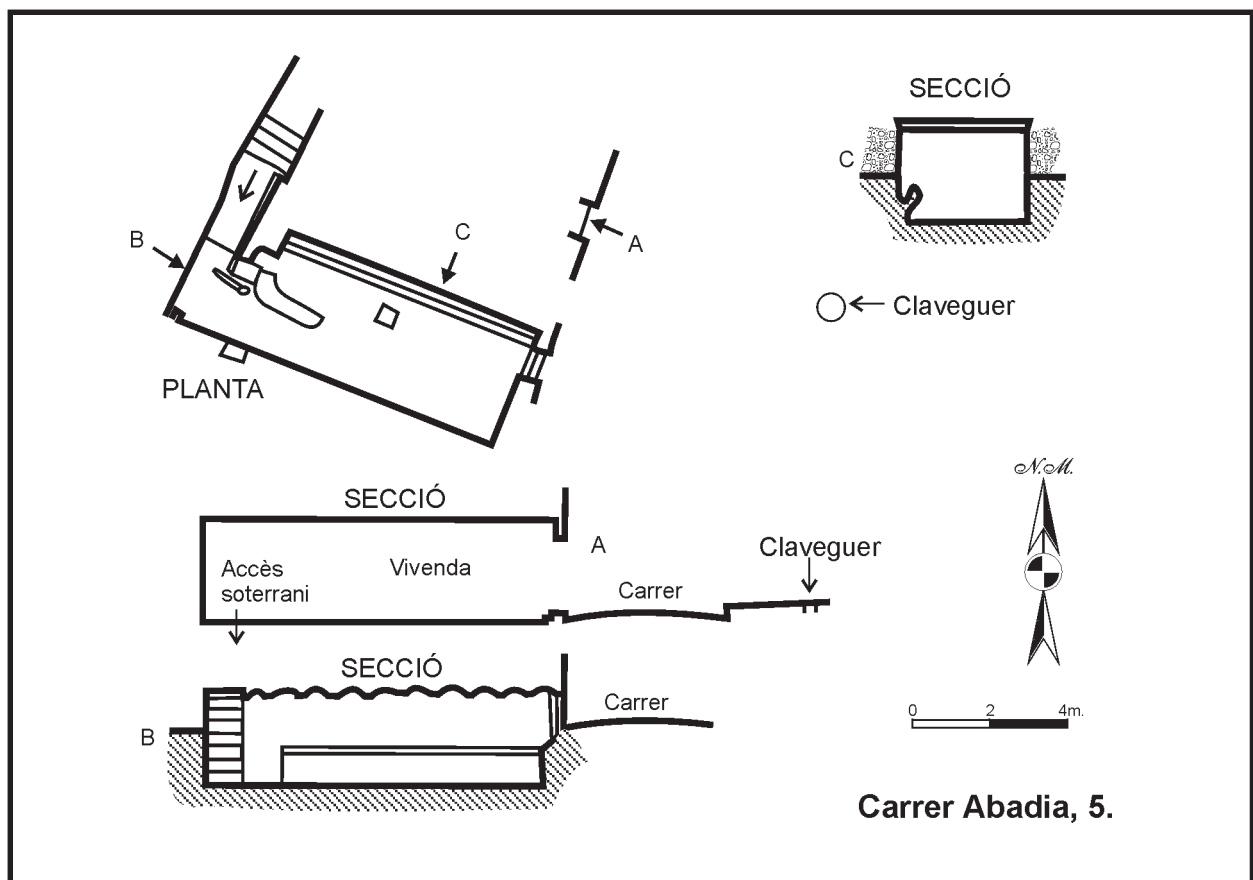
*Las paredes de este corral están excavadas en la roca, dándole la forma hasta una altura de 1,40 m., siendo el resto hasta el techo de obra de mampostería. El techo también es de obra, con vigas de madera.*

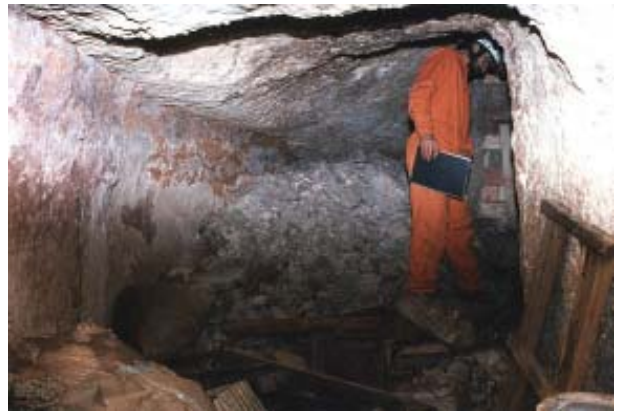
Foto2

*Encontramos 4 salas en la cavidad y un techo central abovedado, así como un pesebre para mulos en la galería central (esta está tapiada y parece que puede continuar).*

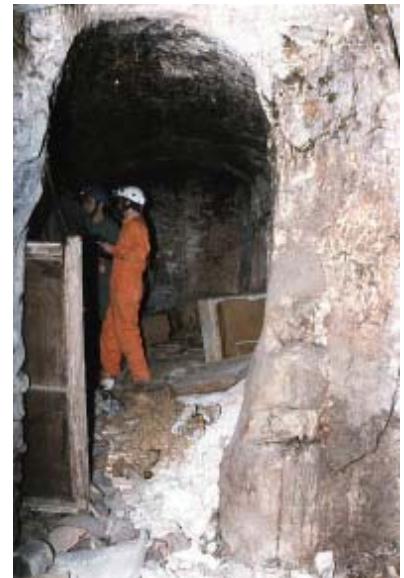
Foto1

*Encontramos comunicación con otra vivienda situada a nivel inferior. Se aprecian corrientes de aire y una moderna construcción de aluminio, tal vez de calefacción.*

*Hay algunas anillas de presión.*

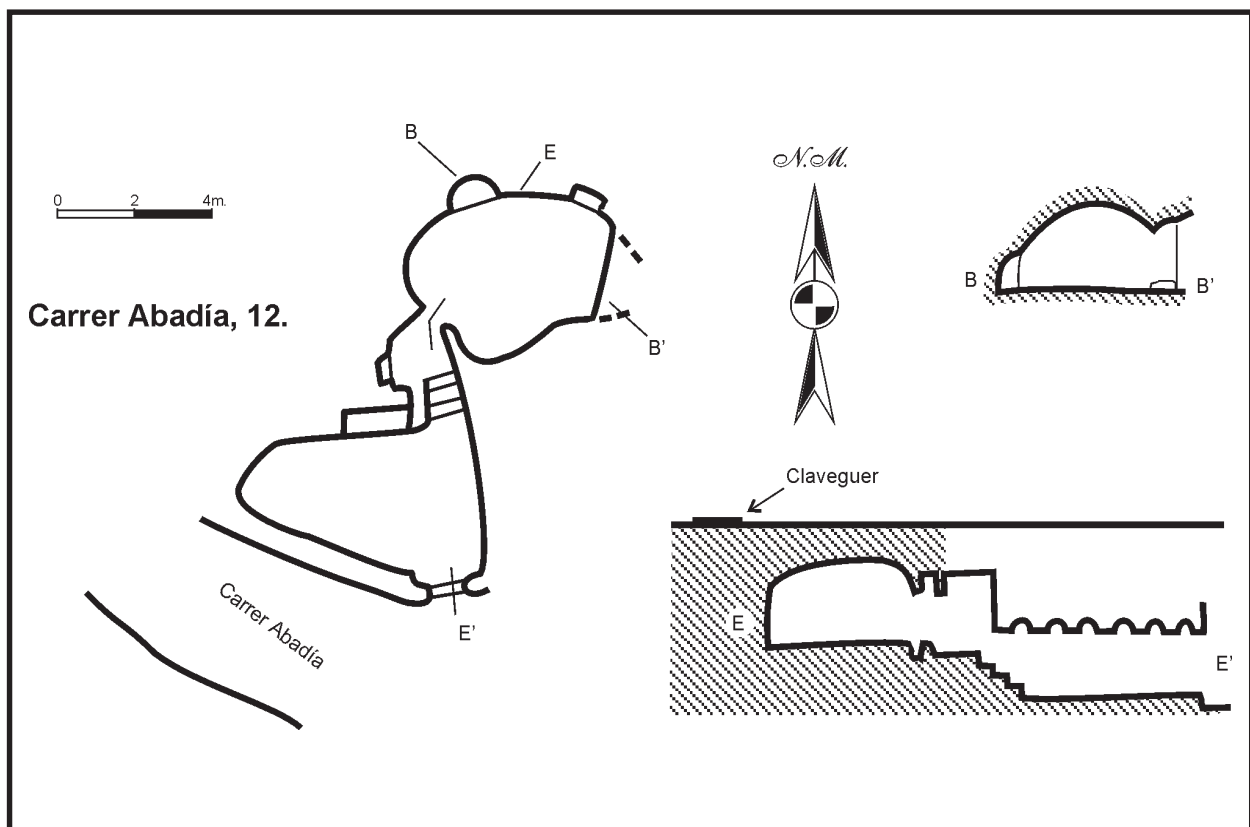
*Como elementos destacables, un hueco en la pared probablemente para situar un punto de luz y otro hueco mayor, en forma de hornacina a nivel del suelo y con una argolla excavada en su parte izquierda. El suelo original se halla ligeramente cubierto con argamasa para darle mayor regularidad. (Fotografía 1206).*

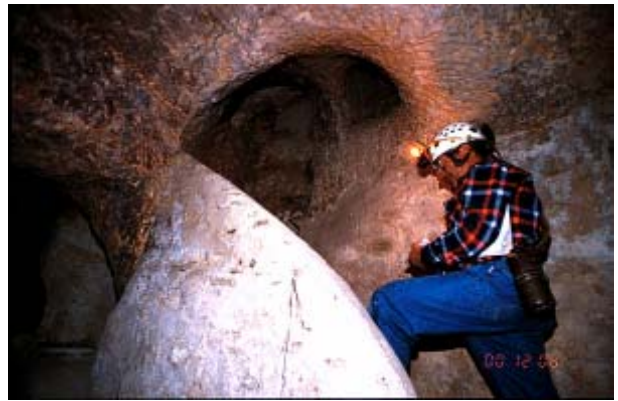
Foto1

Al front, el passadís s'eixampla fins els costats i el sostre adquireix una més clara forma de volta. Al centre de la part final d'aquest passadís (Foto 1207) trobem dos murs de mamposteria de gran grossària, segurament basaments o recolços de l'estatge superior. A un d'aquestos murs hi ha una inscripció: «Año 1800», al sostre, molt a prop

d'aquesta inscripció, es trobem dues petites anelles picades, i al terra veiem gerres, vàries vaixelles i altres útils encara amb calç, segurament emprades per a la confecció de l'argamassa d'aquestos murs. El terra de tota la cavitat conté gran quantitat de sediment i enderroc, notant-se que ha estat molt escasament utilitzada en dades recents.

Al frente, la galería se ensancha hacia los lados y el techo adquiere una más clara forma de bóveda. En el centro de la parte final de esta galería (fotografía 1207) encontramos dos muros de mampostería de gran grosor, seguramente basamentos o refuerzos de la vivienda superior. En uno de estos muros hay una inscripción: «Año 1800»; en el techo, muy cerca de esta inscripción se hallan dos pequeñas argollas excavadas y en el suelo encontramos tinajas, varias vasijas y otros útiles todavía con cal, seguramente utilizados para la confección de la argamasa de estos muros. El suelo de toda esta cavidad contiene gran cantidad de sedimento y escombros, notándose que ha sido muy escasamente utilizada en fechas recientes. -

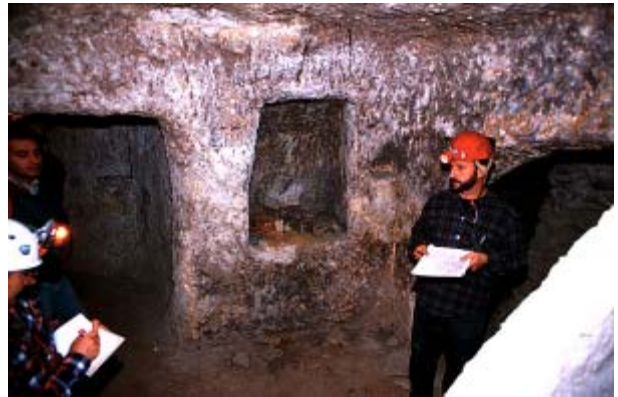
Foto2

El sostre presenta a la part esquerra clars signes d'enfonçament per descomposició de la calcoarenita en la que es desenvolupa. Aquestos enfonçaments varen ser continguts al seu moment per una falsa volta prou bè construïda amb rajol macís i argamassa de calç i sorra. Fins la part esquerra, el passadís està tapat als pocs metres per un mur de mamposteria (1-B). Fins la dreta, i després d'una corva, desemboca a un distribuïdor, a dreta del qual trobem una escala d'obra de mamposteria ben enfoscada, que condueix mitjançant set esglaons a un accés a l'estatge superior, tapat actualment per obra (1-C) (Foto 1208). A la part esquerra d'aquest distribuïdor, i a uns 80 cm. del terra, hi ha un gran armari de paret de 76 cm. d'amplaria, 110 d'alçada i 66 de fons, amb un buit rectangular tallat a la part baixa (Foto 1209).

El techo presenta en el lado izquierdo claros signos de desplome por descomposición de la calcoarenita en la que se desarrolla. Estos desplomes fueron contenidos en su momento por una falsa bóveda bastante bien construida con ladrillo macizo y argamasa de cal y arena. Hacia el lado izquierdo, la galería está obstruida a los pocos metros por un muro de mampostería (1-B). Hacia la derecha y tras una curva, desemboca en un distribuidor, a la derecha del cual encontramos una escalera de obra de mampostería bien enfoscada, que conduce a través de siete peldaños a un acceso a la vivienda superior, cegado por obra actualmente (1-C) (fotografía 1208). En el lado izquierdo de este distribuidor y a unos 80 cm. del suelo, hay una gran hornacina de 76 cm. de ancho, 110 de alto y 66 de profundidad, con un hueco rectangular tallado en su parte baja (fotografía 1209).

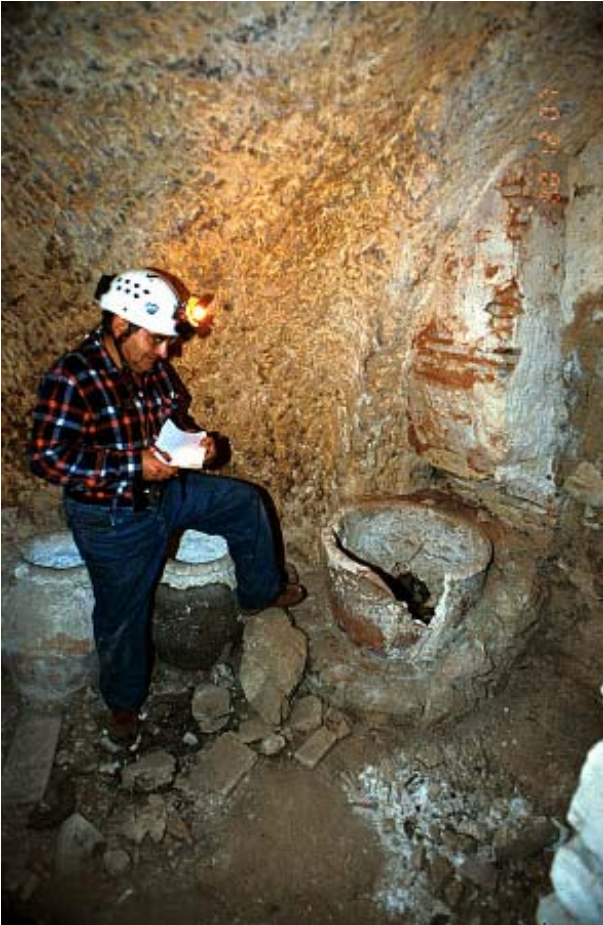
Foto3

*Al final de esta calle se encuentra la entrada a esta cavidad, a la que se accede por una puerta de considerable tamaño con jambas de bloques de arenisca tallada, que dan alojamiento en su parte alta a un dintel de ladrillo cocido. Esta puerta da a un recinto de medianas proporciones, cuyo último uso parece haber sido el de cuadra, conservándose en buen estado todavía los*

comederos de los animales y los almacenes de heno situados en el lado izquierdo y un lavadero en su parte derecha. El muro existente en la parte izquierda de este recinto, compartido con la cavidad descrita anteriormente, es de mampostería y el techo igualmente de viguería de madera, soportando el forjado del piso superior.

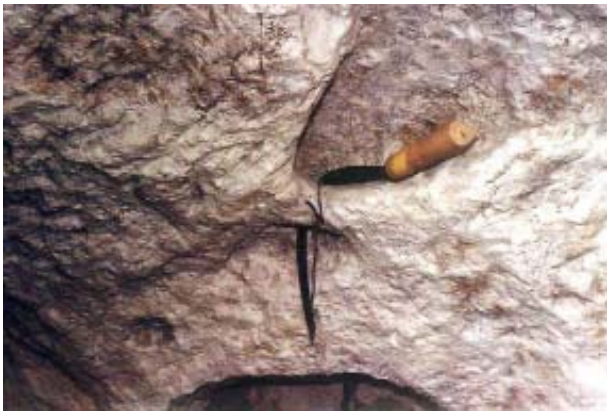
Foto1

La primera, igual que la segona, té l'entrada en direcció 136°. Entrant a l'esquerra trobem un respirader que dóna al mateix carrer. Frontalment i a l'esquerra hi ha una anella en perfecte estat. El sostre es en forma de volta i completament de roca, però les parets i el terra no ho són. Les quatre parets estan tapiades, restant tan sols una mena

de pilars de roca als cantons de cadascuna, però la de l'esquerra està tapiada per un aljub d'obra que separa les dues cavitats.

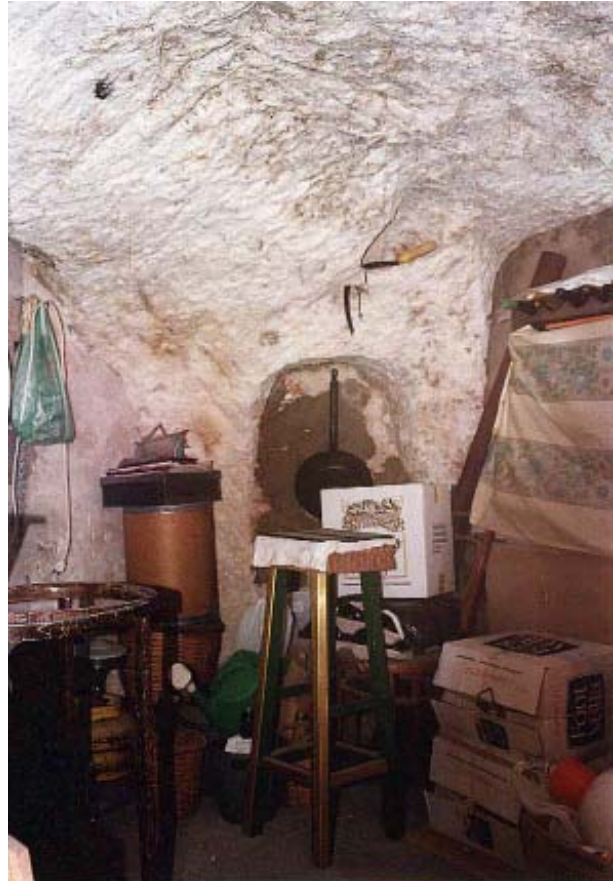
Foto2

*A mano derecha, entrando a la vivienda, están las escaleras que nos conducen a las cavidades. Actualmente son dos y están separadas por un aljibe, pero originalmente serian solo una, alargada y más o menos rectangular. Tanto una como la otra cavidad, están totalmente situadas bajo la calle Abadía.*

*La primera, igual que la segunda, tiene la entrada en dirección 136°. Entrando a la izquierda encontramos un respiradero que da a la misma*

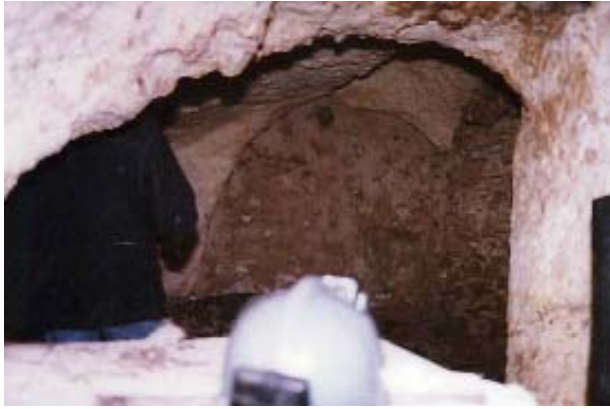
Foto3

*calle. Frontalmente y a la izquierda hay una anilla en perfecto estado. El techo es en forma de cúpula y completamente de roca, pero no así las paredes y el suelo. Las cuatro paredes están tapiadas, quedando solamente una especie de pilares de roca en las esquinas de cada una, pero la de la izquierda está tapiada por un aljibe de obra que separa las dos cavidades.*

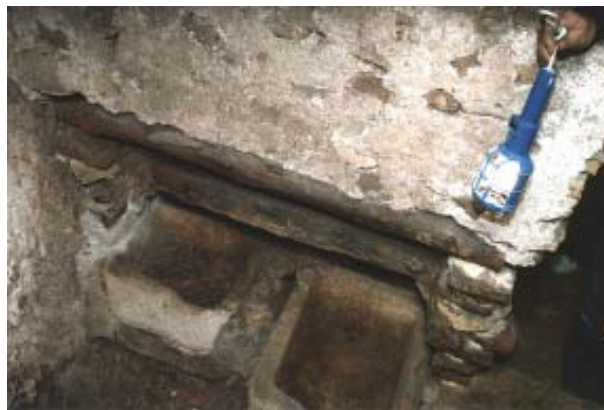
Foto1

El soterrani té forma de «L». Una cambra amb forma de rectangle, parets i terra excavades a la roca i sostre artificial. Hi ha un gran pessebre de 550 x 62 cm. i alçada de 100 cm., sent la construcció d'aquest de tipus mixte: fons i base excavat a la roca, per completar-li la forma amb elements de fusta i mamposteria. A la part central del pessebre hi han dues grans anelles de pressió

de 45 x 13 cm. i un altra més a la dreta, de les mateixes dimensions. A la paret dreta hi han 6 falques de pedra de 20 x 30 cm. on descansen les bigues de fusta del sostre, però el fons de la cambra està abovedat de rajola cuita i pilars de pedra. També hi ha un respirador tapat actualment, però que comunicava amb la part superior de la vivenda. Nombrosos punts de llum tapats amb ciment per donar-li uniformitat a la paret.

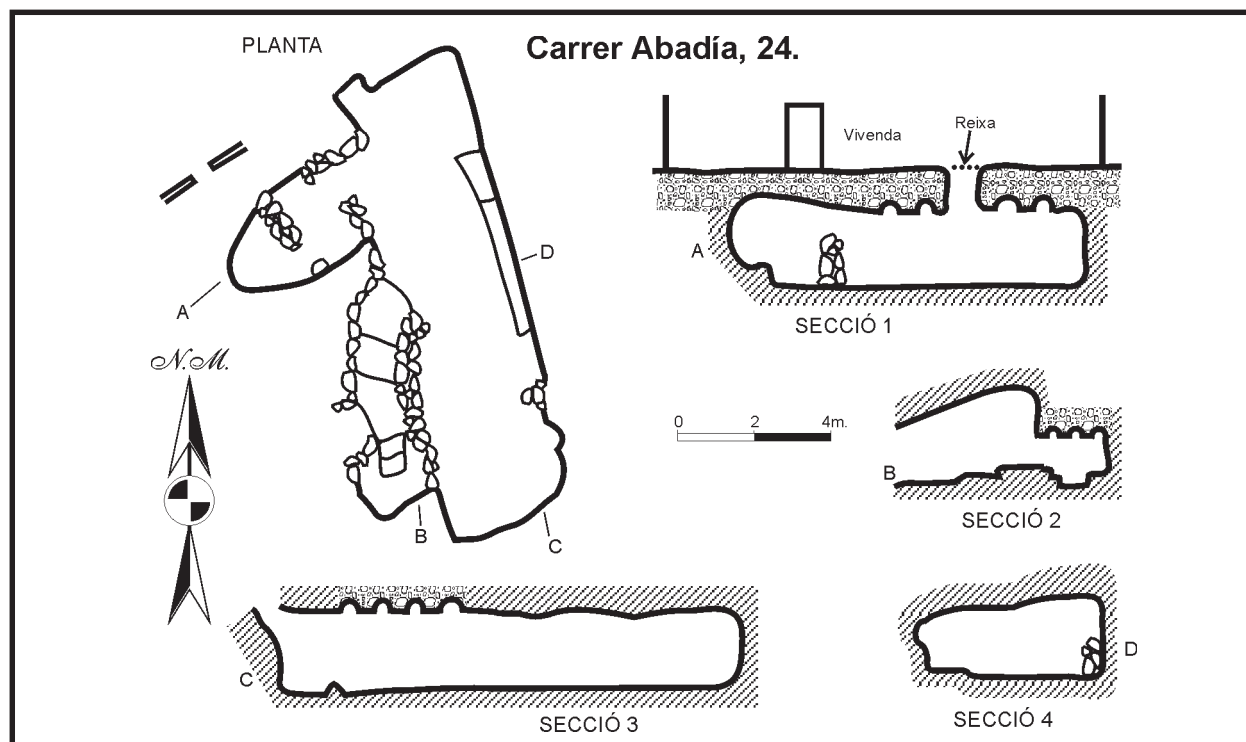
Des del fons de la paret esquerra accedim a un altra cavitat totalment excavada a la roca. L'entrada està partida per un reforç de rajola. Té forma arrodonida amb 6 punts de llum; a la banda dreta hi ha roca amb forma semi-esfèrica que presenta diferents orificis menuts. Des d'un d'ells apreciem una petita corrent d'aire; al golpear-lo el sò es fosc i buit. Tot el terra està treballat a la roca,

amb una part més rebaixada a l'esquerra. Té un forat que dóna a la cambra central i comú (escala).

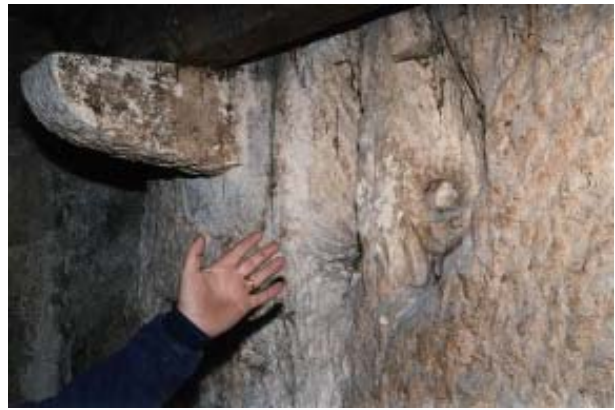
Foto2

*La entrada a las cavidades inferiores es en forma rectangular de 96 x 193 x 45 cm. y techo en forma de medio punto. La parte izquierda es de obra, sobrepuesta para hacer pared del retrete que está al final de la rampa.*

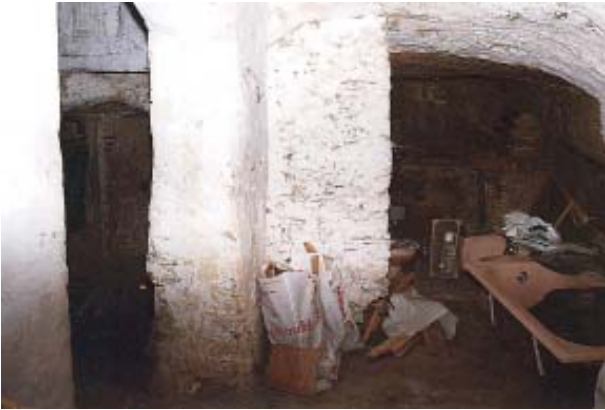
Foto2

Accés des de la placeta de Mossen Hilari, també hi ha un accés directe des de la vivenda. La paret oritge de la cavitat està situada a 7,70 m. de la porta, i fins ací el sostre és artificial. A uns 5,5 m. a la dreta de l'entrada, al terra hi han dos forats tapats els quals corresponen a les boques de dues jeres soterrades (les dues tenen 55 cm. de diàmetre). A la paret dreta de l'entrada hi ha un forat (porta?) picat a la roca i tapiat, de 140 cm. d'amplària per 190 cm. d'alçada.

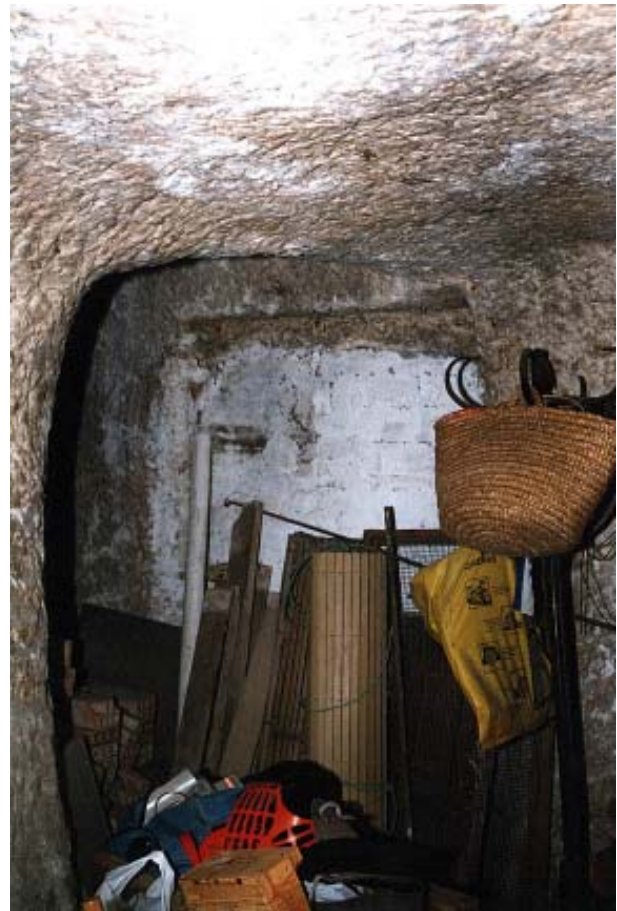
Foto1

La primera, situada front a l'entrada, té forma quadrada i sostre arrodonit; amb un pilar artificial de reforç lateral i un banc d'obra al llarg de les parets que conté 8 jeres de 60 cm. de diàmetre de boca. Al centre del sostre veiem un forat de 15 cm. de diàmetre, fet des d'un nivell superior, actualment tapat amb una pedra.

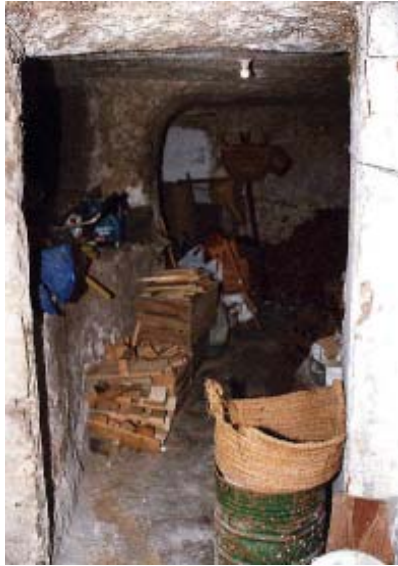
Foto3

La segona es una petita cavitat de 109 x 170 cm. i 80 cm. de fondària. Separada de l'entrada per un gran pilar de 2,5 m. de llargada i 0,50 m.

d'amplària. Dalt de la roca es troba una finestreta de ventilació de 60 x 40 cm.; aquesta comunica directament al carrer Abadía a nivell del terra (medim 310 cm. del carrer al terra de la cavitat).

*La segunda es una pequeña cavidad de 109 x 170 cm. y 80 cm. de profundidad, separada de la entrada por un gran pilar de 2,5 m. de largo y 0,50 m. de ancho. Sobre la roca se encuentra una pequeña ventana de ventilación de 60 x 40 cm. que comunica directamente con la calle Abadía a nivel del suelo (medimos 310 cm. desde la calle al suelo de la cavidad).*

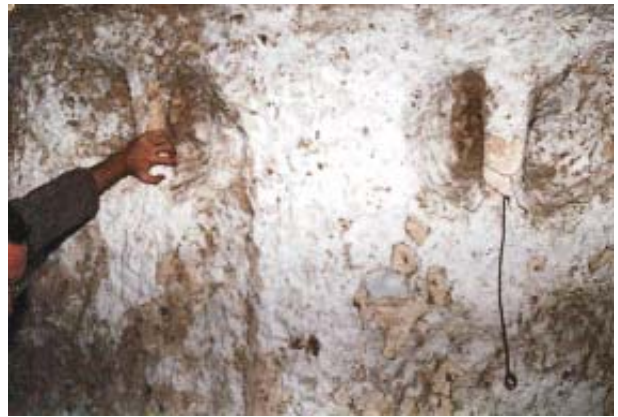
Foto4

*Por una puerta de 108 x 170 y 45 cm. de espesor pasamos a una gran cavidad rectangular, dividida actualmente en dos por una pared de 124 x 199 x 50 cm. y un pilar de ladrillos planos, que como la pared, tiene función de refuerzo. Nos dá la impresión de dos habitaciones diferenciadas. Vemos 11 anillas de presión de grandes dimensiones (25 X 8 cm. y 7 de profundidad) en la pared derecha y situadas a 140 cm. del suelo, así como 3 puntos de luz: uno a la derecha de la*

*puerta de entrada, uno en la pared de la derecha, bajo la quinta anilla y uno en la pared que da acceso a la vivienda. Un agujero de 34 x 48 x 15 cm. para instalar una puerta, dos ventanas de ventilación (la primera a la izquierda está tapada a 265 cm. del suelo y la otra al fondo de la habitación y bajo de la subida a la calle). También hay un escalón de 120 x 34 x 120 cm. excavado.*

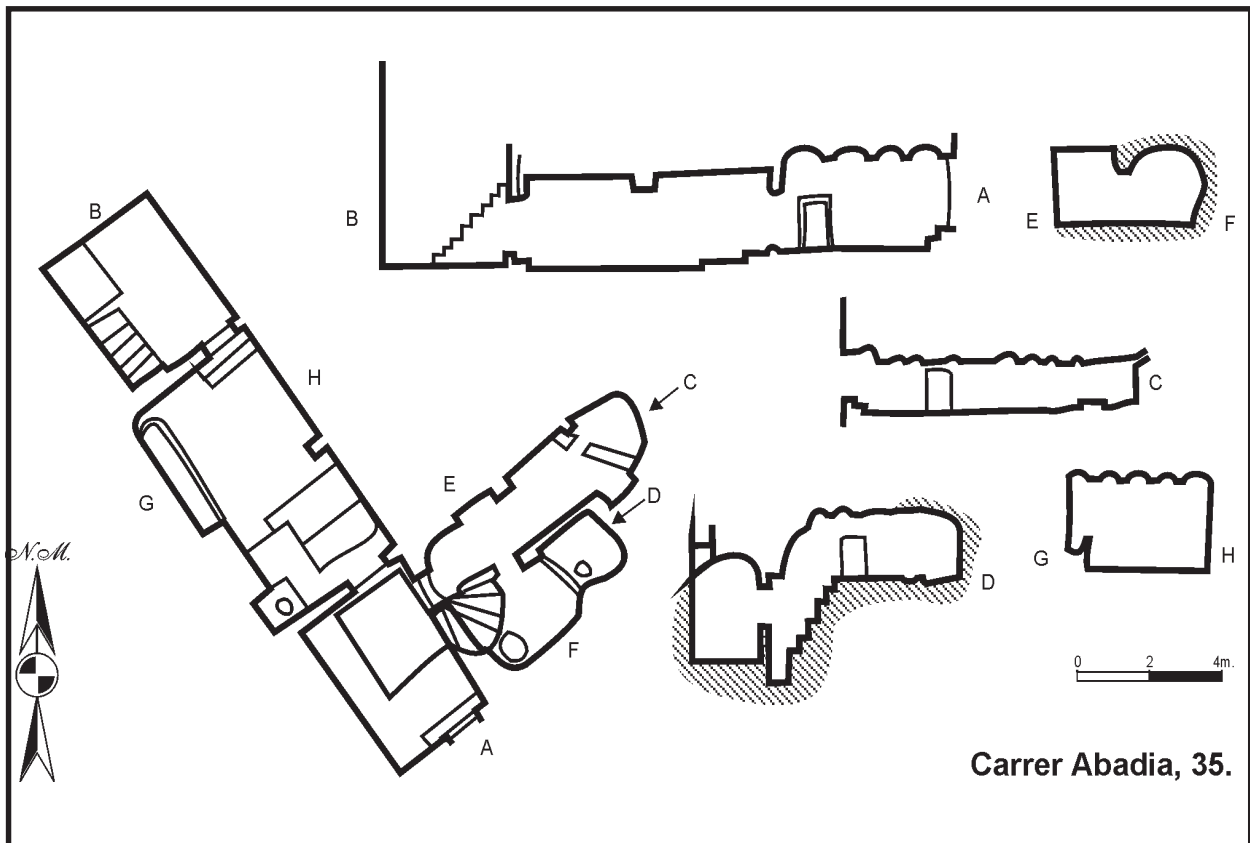
*Por la primera a la derecha se descienden dos peldaños dirección Este, para acceder a una galería donde la talla está más marcada, y a los 3 m. hacia el Sur nos encontramos con dos recintos totalmente excavados, de los que arranxa una escalera tallada de medio punto. Descendiendo por esta nos encontramos con un habitáculo de forma aproximadamente cilíndrica, posible resto de un pozo ciego o aljibe.*

*A esta cavidad se puede acceder desde la vivienda, y consta de tres habitaciones semiexcavadas que a su vez, forman parte del edificio.*

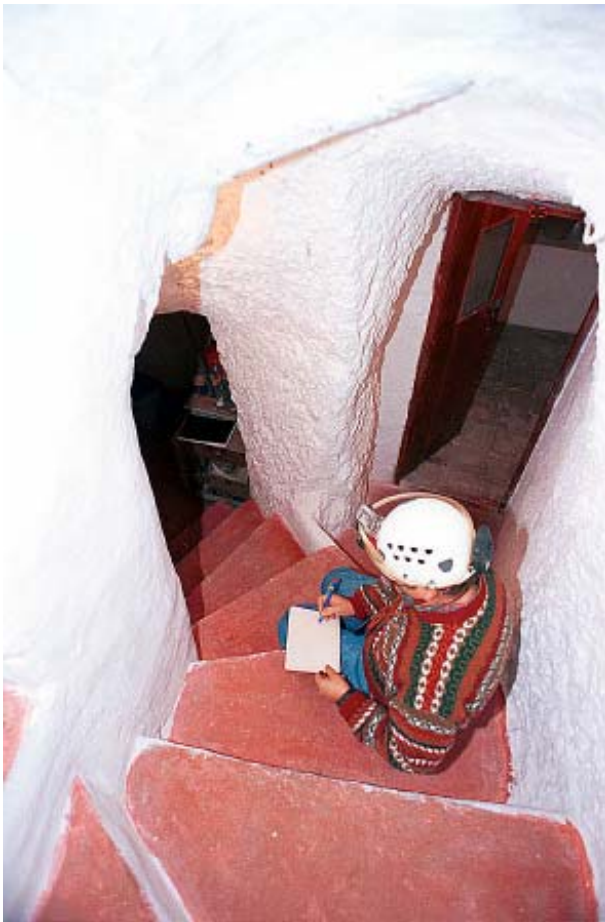
Foto1

Anexada a aquesta nau hi ha una petita cavitat, utilitzada actualment com a llenyera a la que s'accedeix baixant un petit escaló, resultat del farcit afegit al terra per cobrir les seves irregularitats. Aquesta petita cavitat té totes les seves parets excavades a la roca, excepte el fons (que ens suggereix la possibilitat d'una continuació en aquesta direcció) i la mitgera amb la nau principal, que son de mamposteria.

A l'esquerra d'aquesta nau hi ha una escala picada en caragol, que condueix a l'habitacle superior, a l'altura del rebedor, com ja hem dit. Aquesta escala s'obri també a mà esquerra, conduint a través de l'altra porta a una dependència d'uns 4 x 2,5 metres, totalment excavada paral·lelament al carrer i l'ús actual de la qual és de celler i rebost, pel que es troba en molt bon estat de conservació, a l'igual que la resta de la cavitat. Una finestra menuda oberta al carrer molt a prop del sostre degut a la condició de semi-soterrani de tota la cavitat, permet la ventilació d'aquesta dependència.

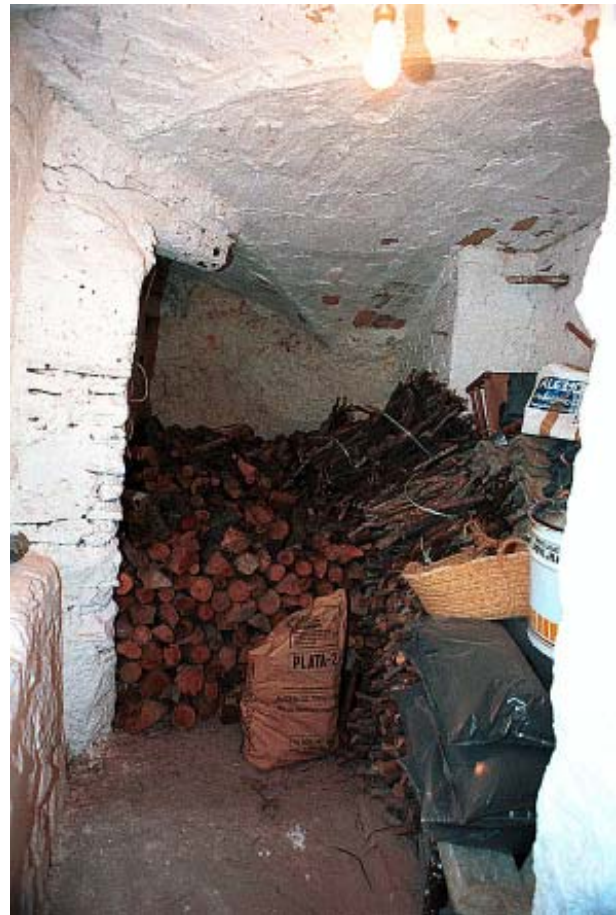
Foto3

A resaltar com a detall geològic la lleugera diferència entre la calcària en la que està picada aquesta cavitat i la que trobem més avall d'aquest carrer, bastant més rica en sorra, i com a conseqüència més fàcil de treballar. Allò fa que les marques de les ferramentes emprades en la seva construcció siguin menys definides ací que en les de baix, éssent un material menys plàstic, i més propens a l'estellat.

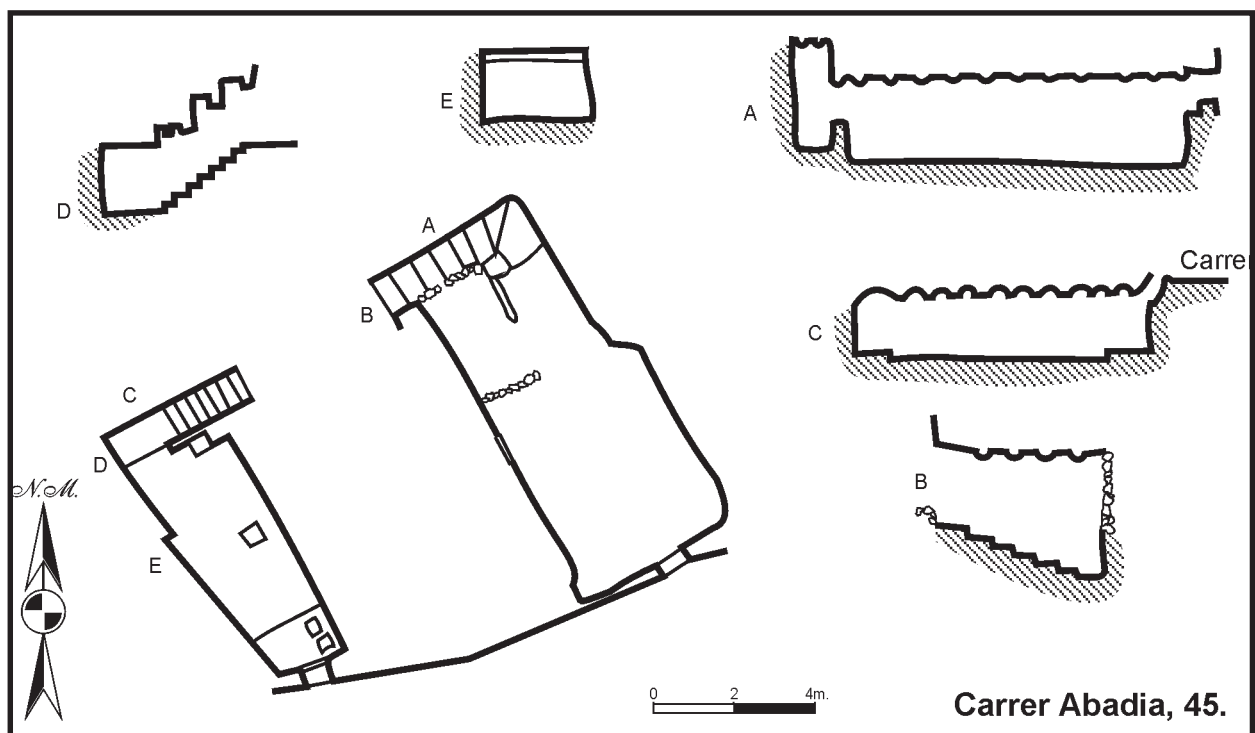
*La primera de las dos comienza a unos 2 ó 3 m. de la puerta que le permite el acceso. Primeramente hay 7 escalones de roca en la misma dirección que nos sitúan unos 1,5 m. por bajo de la vivienda. Girando a la derecha, aproximadamente en la dirección 144° y bajando dos escalones más, observamos toda una cavidad de planta rectangular con una ventana al fondo - frontalmente a nosotros- que da a la calle Abadia. Comprobamos entonces que no ocupa la calle, sino que se encuentra por bajo de la casa. Por toda ella se alternan zonas de roca y de obra, pero hay concretamente un sitio, en el centro de la pared derecha (240° aprox.), que daría acceso en un tiempo a otros departamentos, habitáculos, posibles cavidades... no lo sabemos; ahora está tapiada. A la izquierda de esta misma pared, casi en la pared frontal hay un hueco en la pared que no conduce a ningún lugar. El suelo de la cavidad es completamente de roca pero presenta construcciones de obra por encima. Son dos semitabiques transversales que no acaban de obstaculizarnos el paso. Los dos semitabiques,*

*estaban unidos transversalmente por otro, ya que quedan vestigios en el suelo que nos hacen pensarlo. El techo es completamente de obra y vigas de madera.*

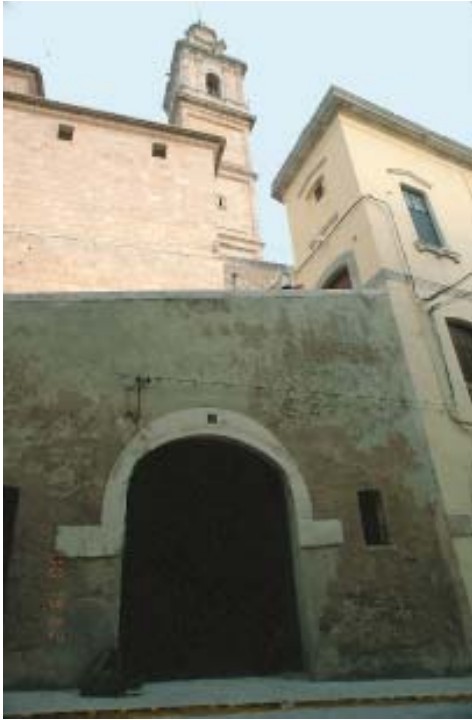
Foto1

Entrem a la cavitat per una porta de 2 m. d'ampla per 2,6 d'alçada. A la primera part de la cova, el sostre és una volta de mamposteria, construïda com a suport del carrer superior. A uns 6 m. de l'entrada, i passat la volta de mamposteria, la cavitat apareix totalment picada a la penya. Aquesta part té 2,30 m. d'alçada i forma rectangular. A la dreta veiem un pessebre de 3,5 m. de llarg per 0,95 d'alçada i 0,56 d'ample.

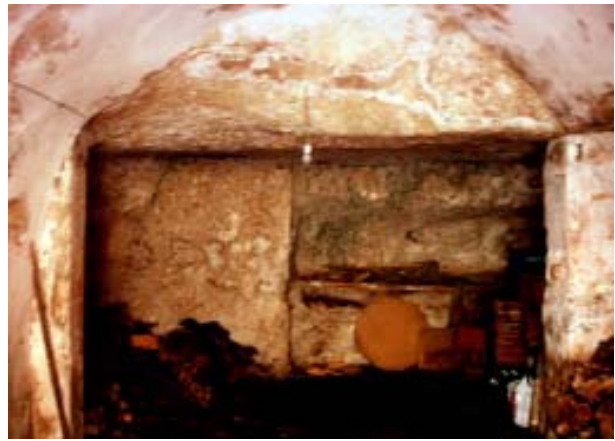
Foto2

A 1 m. de l'entrada hi ha una petita cavitat de forma ovalada i 2,2 m. d'alçada, totalment picada a la roca. A mà dreta de l'entrada d'aquesta petita cavitat, observem un banc picat de 1,6 de

llarg per 0,6 d'alçada, no observant-se punts de llum.

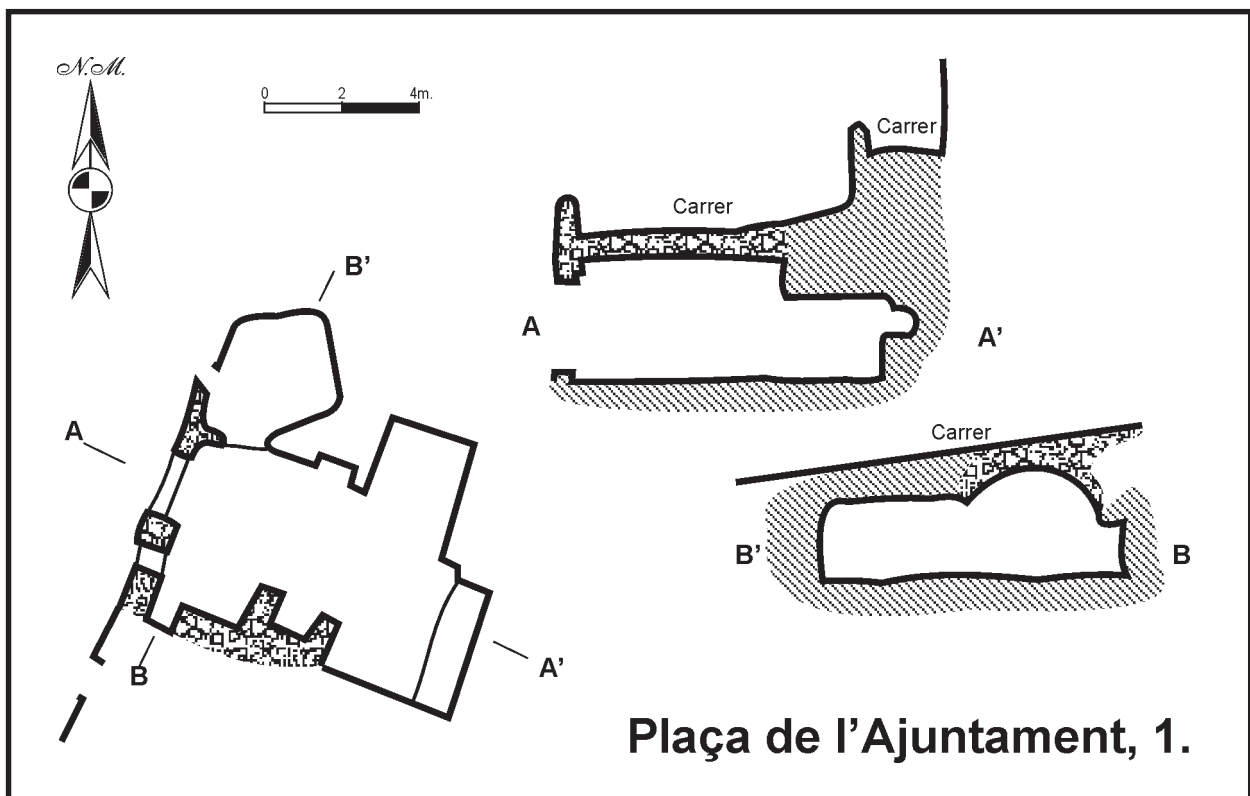
*A 1 m. de la entrada hay una pequeña cavidad de forma ovalada y 2,2 m. de altura, totalmente excavada en la roca. A mano derecha de la entrada de esta pequeña cavidad, se observa un banco excavado de 1,6 m. de largo por 0,6 de alto, no viéndose ningún punto de luz.*

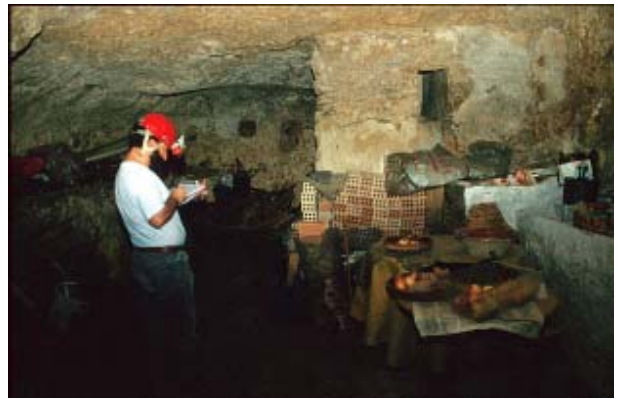
Foto1

Si definim la primera que ens trobem, podem observar un mur de mamposteria d'1 m. de grossària que forma un passadís i a l'hora divideix la nau en dos departaments. Es de suposar que per la seua grossària, servia de recolç a la vivenda superior. Al final d'aquest mur, a la part Nord, una porta i altra paret de menor grossària fa de mitjana entre les dues dependències. La més al Nord té una lucerna al carrer.

A la segona sala s'accedeix per una porta tallada

i es un poc més petita que l'anterior (6 x 4 m.). Li dona llum una lucerna des del carrer, i a la part Est en té altre pessebre.

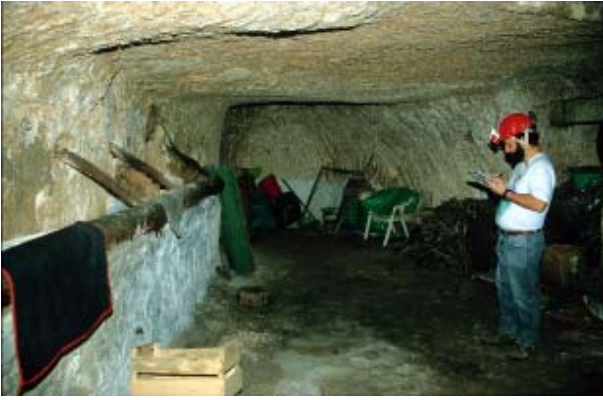
Foto2

Des de la primera de les sales abans esmentades i front a la porta d'entrada mirant a l'Est, un passadís de 2 m. serveix de pas a la sala més gran del conjunt, que també tenia la mateixa utilització que la majoria de les anteriors, com ens indiquen els dos pessebres: un en tota la llargària de la paret Nord (11 m.) i l'altre al fons, a la paret oposada, de 6 m. Un eixamplament a prop de l'entrada a la sala després del passadís va poder ser utilitzat per amagatzemar farratge per als animals.

Es important resaltar les nombroses anelles

picadas a les parets per damunt dels pessebres.

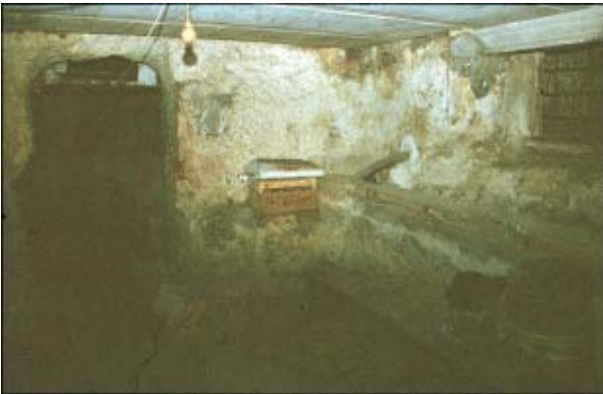
Foto4

*Entrando desde el edificio hacia el Este se encuentra excavada una nave en forma de ángulo de respetable amplitud, conformando dos cuerpos trapezoidales; uno de orientación Este-Oeste y 10 x 5 m. y otro de 9 x 6 de media. En la pared Norte se halla un pesebre con anilla para sujetar las caballerías, mientras que a la parte Sureste, una hornacina tallada acogía una prensa actualmente desaparecida. En la misma pared y siguiendo hacia el Sur tras rebasar una esquina, otro pesebre nos indica la utilización principal de este lugar como cuadra.*

*Noreste, cerca de la puerta que conduce a la sala anterior, otro acceso nos da paso a tres salas más, dos consecutivas al Norte y una al Noreste.*

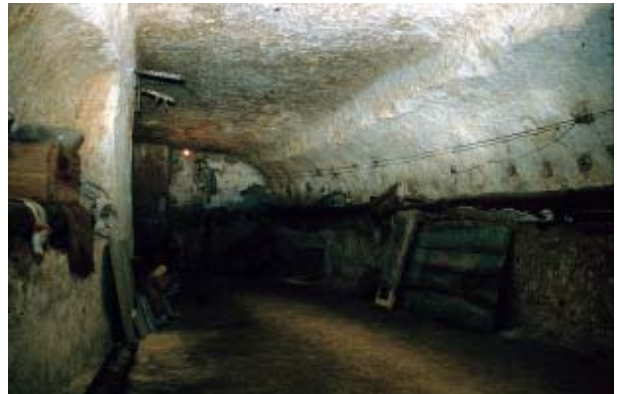
Foto3

*Desde la primera de estas dos salas antes citadas, y frente a la puerta de entrada mirando al Este, una galería de 2 m. sirve de paso a la sala más grande del conjunto, que también tenía la misma utilidad que la mayoría de las anteriores, como nos indican los dos pesebres: uno todo a lo largo de la pared Norte (11 m.) y el otro al fondo, en la pared opuesta, de 6 m. Un ensanchamiento cerca de la entrada a la sala después de la galería, pudo ser utilizado para el almacenamiento de forraje para los animales.*

*Es de resaltar la cantidad de anillas talladas en las paredes, sobre los pesebres.*

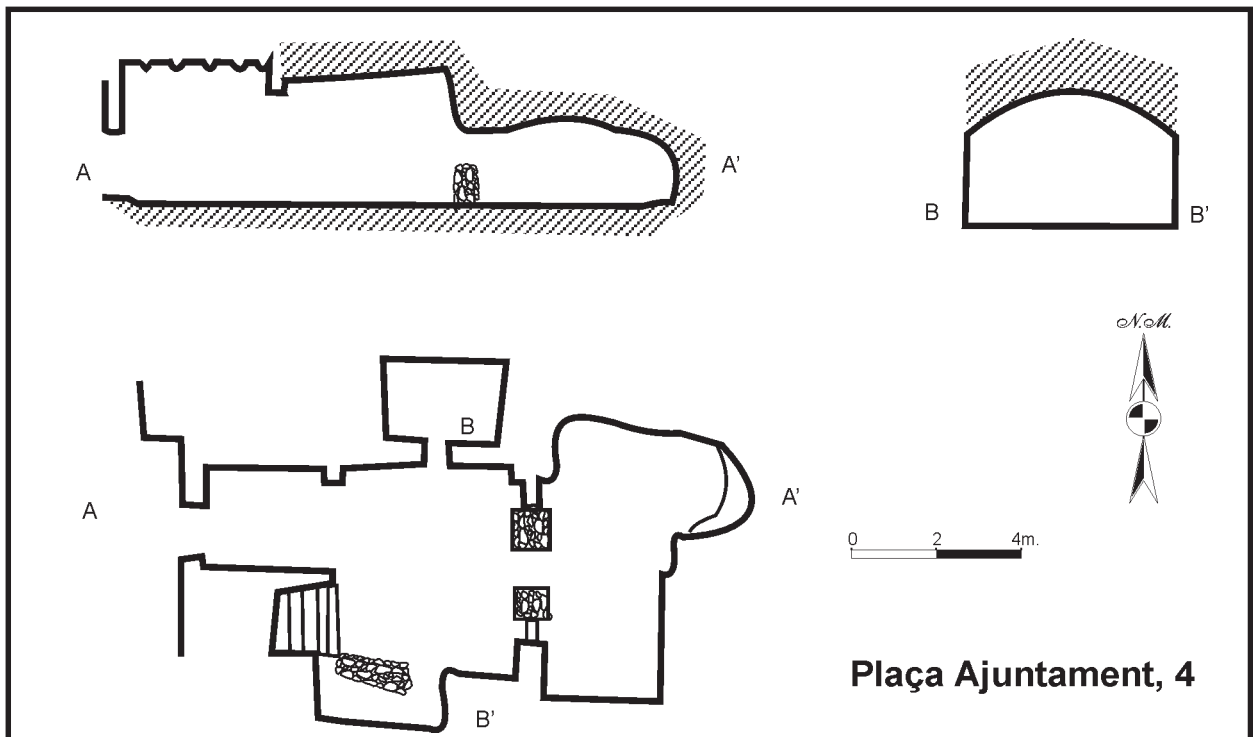
Plaça Ajuntament, 4

*La primera parte conforma el recibidor de la casa cuya mitad del techo es de roca en forma de bóveda, presentando un dintel también de roca. La segunda y tercera parte quedan respectivamente a izquierda y derecha del recibidor.*

*La cuarta parte queda frontalmente a la entrada de la casa nada más atravesar el recibidor y es completamente de roca excepto el suelo, incluyendo la pared de la derecha y la misma por la que se accede. Hay gran cantidad de anillas, tanto acabadas como inacabadas, así como otros agujeros en la roca. La cavidad es de planta rectangular con un abombamiento a la izquierda de la pared frontal.*
