# *Cavitats excavades al barri mitgeval de Bocairent.*

CENTRE EXCURSIONISTA DE BOCAIRENT

GRUPO ESPELEOLÓGICO " LA SENYERA "

# LAS CAVIDADES SUBTERRÁNEAS DEL BARRIO MEDIEVAL DE BOCAIRENT.

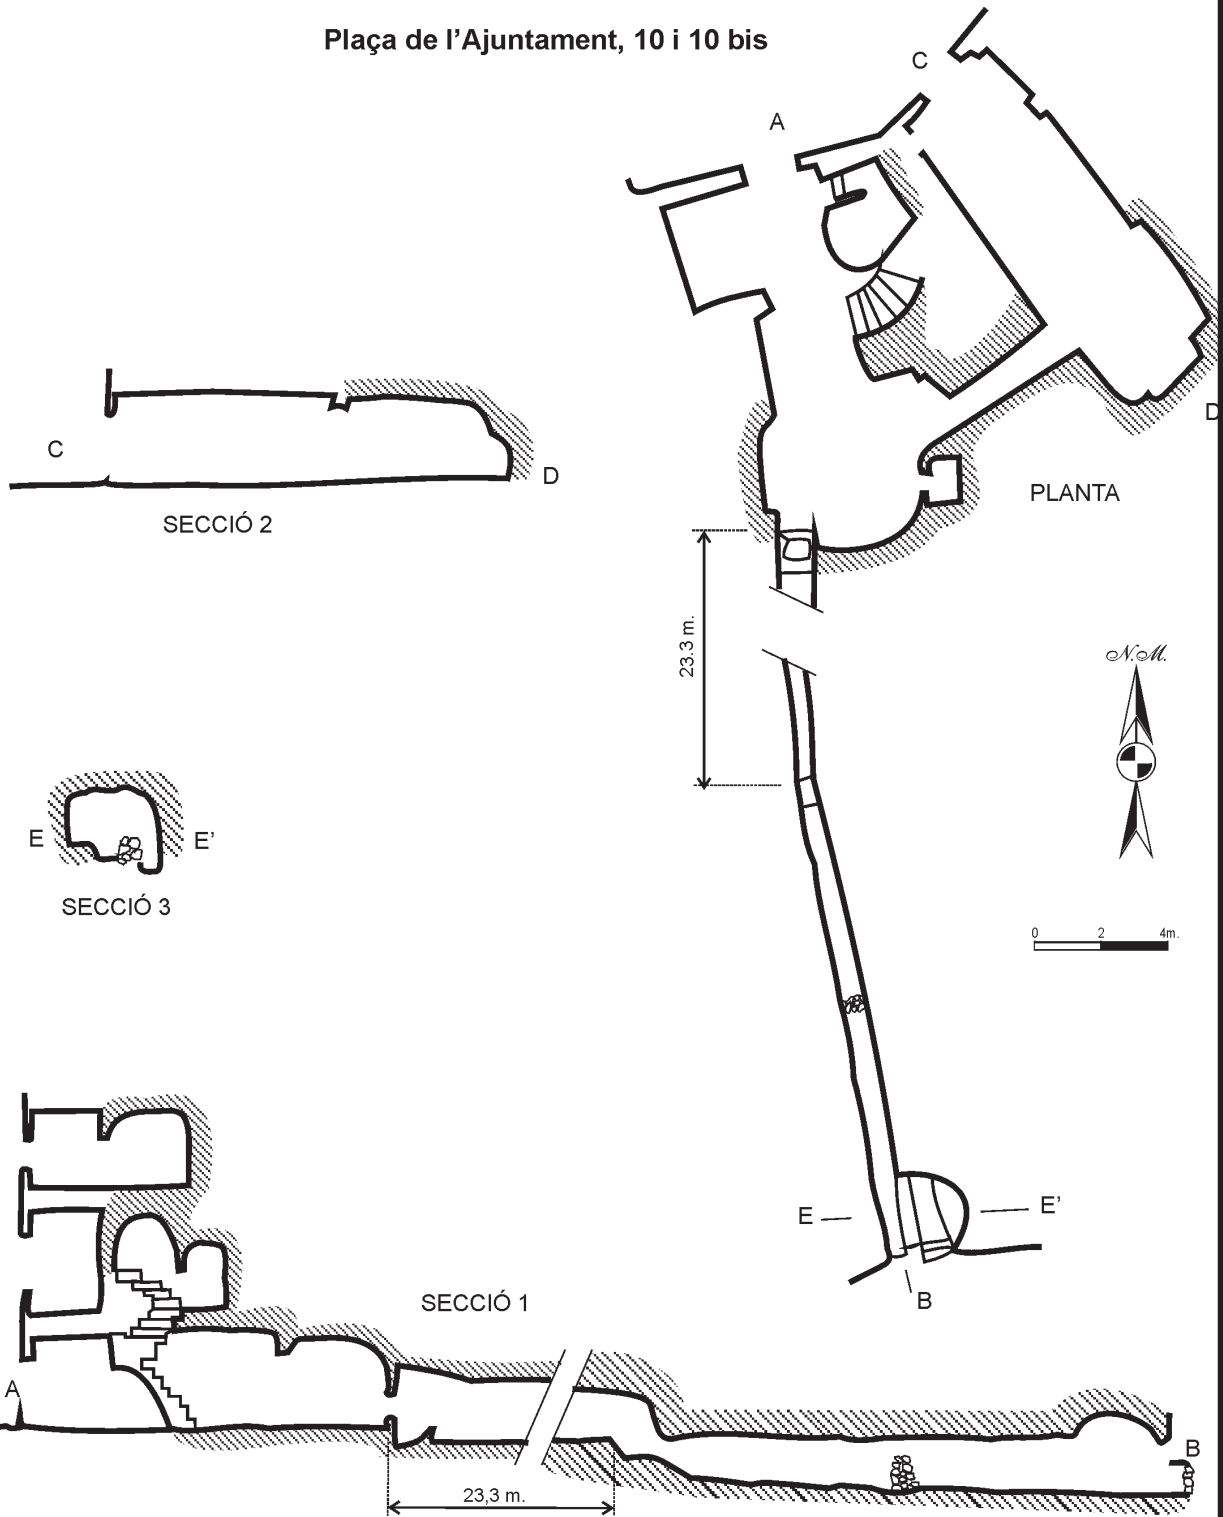
Plaça de l'Ajuntament, 10 i 10 bis

Novament a la sala de la planta baixa, també emprada actualment com a cotxera, trobem a la paret esquerra el túnel que comunica amb la cova del nombre 10 de la mateixa plaça. La sala és de forma irregular, aproximadament rectangular, amb varis nínxols de divers tamany i restes d'alguna anella de pressió. S'aprecien clarament senyals de dues tipus d'eines emprades a la excavació: una plana recta i l'altra plana dentada, emprada esta darrera a l'acabat.

Del fons de l'estatge arranxa un passadís de 0,7 m. d'ample, 1,7 m. d'alçada i 23 m. de llargària, que forma part de l'alcavor que serveix de desaigüe a la font de la plaça.

Presenta un nínxol de llum i dos parells de nínxols encarats a ambdós costats. A l'entrada hi ha un llavador, al que es baixava per uns esglaons hui coberts. L'accés actual és mitjançant una finestreta de fusta. El passadís descend després d'eixos 23 m. de recorregut, sorgint sa l'exterior.

*primer tramo de la misma, de unos 3 m. de longitud, está construido y a partir de ese punto se trata ya de una excavación. La sala tiene techo plano y en su fondo, se aprecia una sobreexcavación reciente para ampliar la capacidad del garaje.*

*Poco antes del fondo, en la pared derecha, se abre un túnel de 1 m. de ancho, 1,60 de alto y 4 m. de largo, que comunica con la cueva del número 10 bis de la misma plaza.*

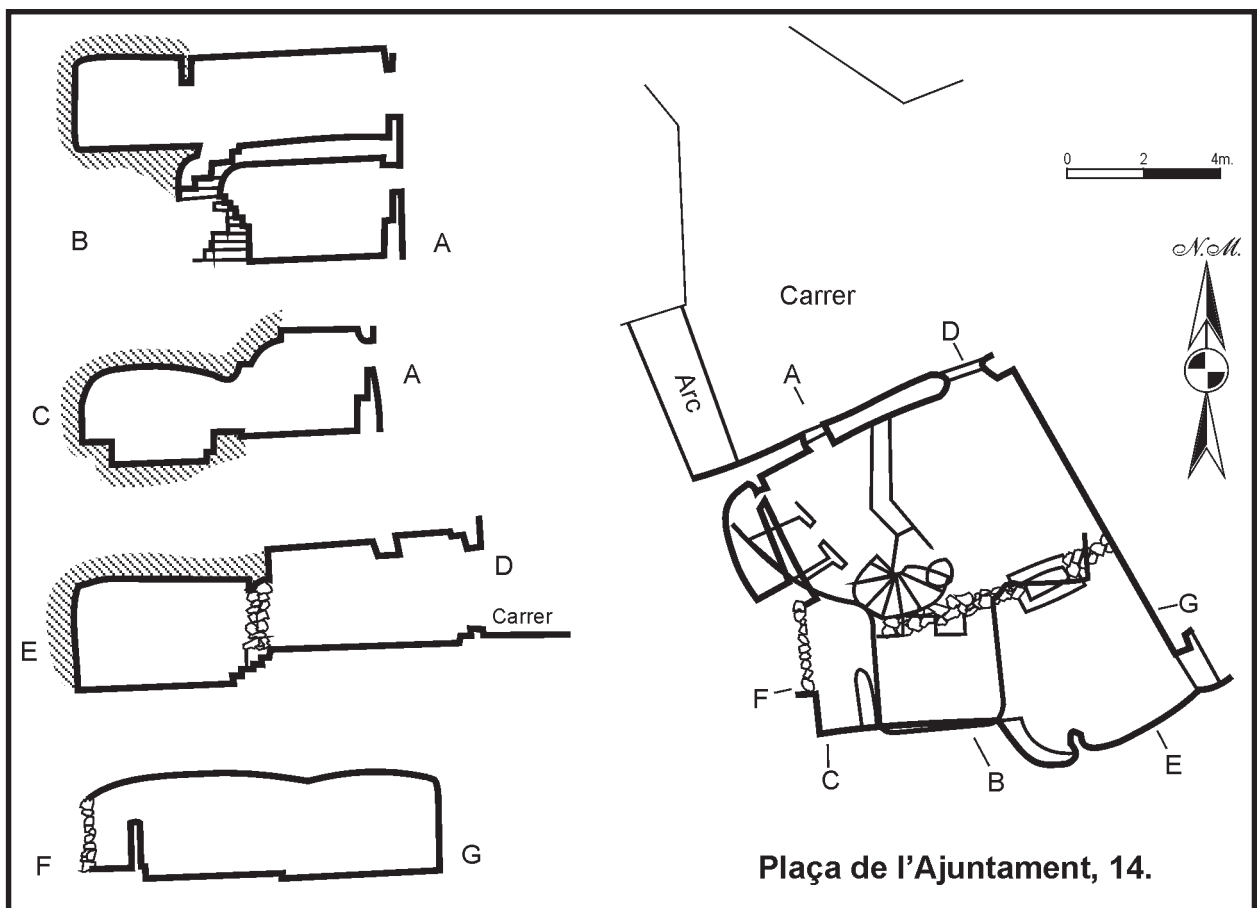
Plaça de l'Ajuntament, 14.

Pujant per l'escala al pis superior, trobem la mateixa morfologia que a la planta baixa, es dir: tota la part recaent a la vessant picada, i la zona de façana d'obra. Resaltem lo prim de la grossària de la caixa d'escala, que a alguna zona s'ha trencat, deixant veure una paret de roca de solament uns pocs centímetres.

A aquesta planta trobem una zona de distribuïdor a la que hi ha tres portes que donen a tres comuns, una finestra que dona al carrer front a l'eixida de l'escala i una porta a la dreta, que

comunica amb dues cambres, l'una a continuació de l'altra. La primera és d'obra, però la segona és

picada a la penya, parets, sòl i sostre. A aquesta trobem alguns encaixos per a un prestatge, que encara conserven al seu interior restes de fusta. A la part Nor-oest d'aquesta petita cambra trobem una molt estreta escala que condueix a un segon pis del qual només la paret del fons és de roca.

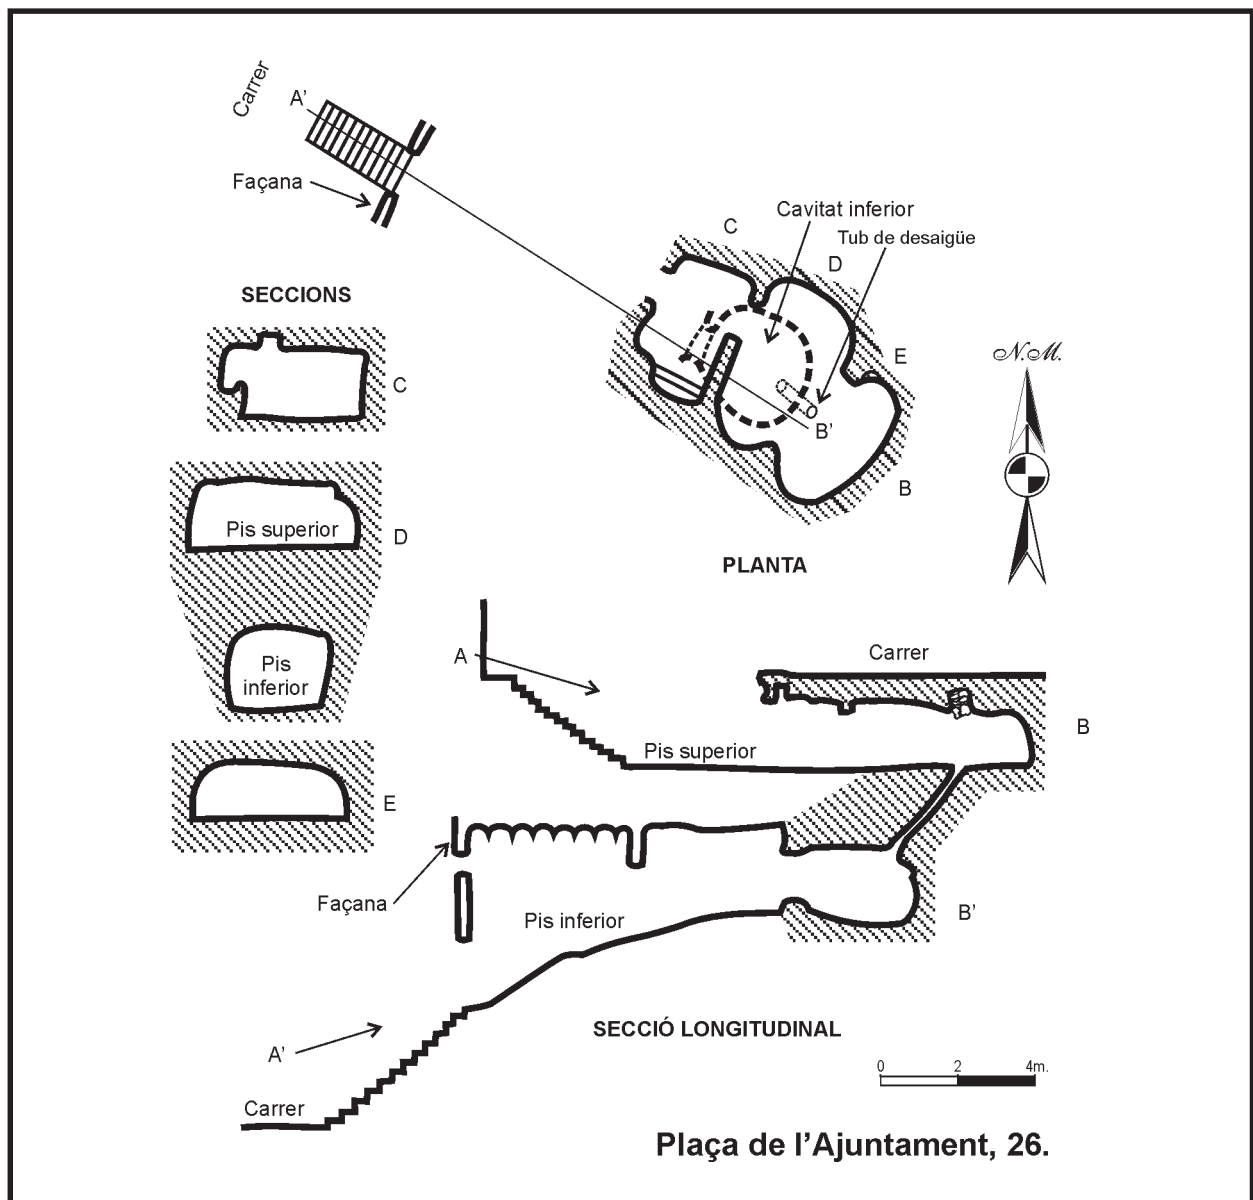
*Conjunto de dos cavidades a diferente nivel, intercomunicadas por un estrecho conducto de finalidad desconocida, aunque de uso probable como desagüe o drenaje. La primera de ellas, a la que se accede por la Plaza del Ayuntamiento n° 26, bajando desde el fondo de la vivienda hasta el primer sótano, consta de tres recintos, situados bajo la calzada. El primero de ellos posee en la pared Sur un pesebre excavado con anilla en la parte superior y un encaje para madera en el extremo del mismo.*

*En el techo, una chimenea rectangular comunica con la superficie, aunque actualmente está tapada.*

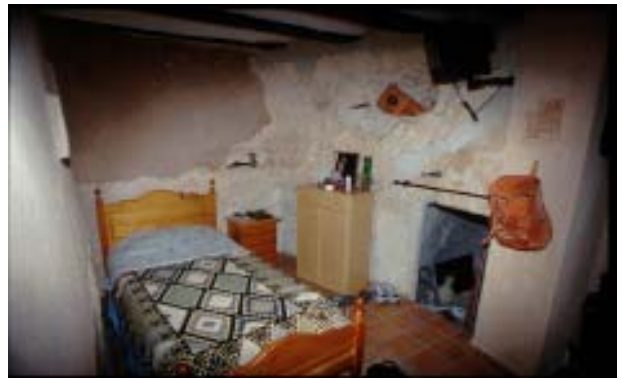
Foto 1

*Esta consta de un habitáculo habilitado actualmente como dormitorio, con las paredes parcialmente excavadas, sobre todo la pared E. que lo está hasta el techo, de revoltos de yeso y vigas de madera. Apenas hay elementos a resaltar, excepto tres pequeñas hornacinas y un habitáculo más*

*pequeño y de techo bajo en la pared E, al que se accede bajando unos escalones tallados (Foto 1).*

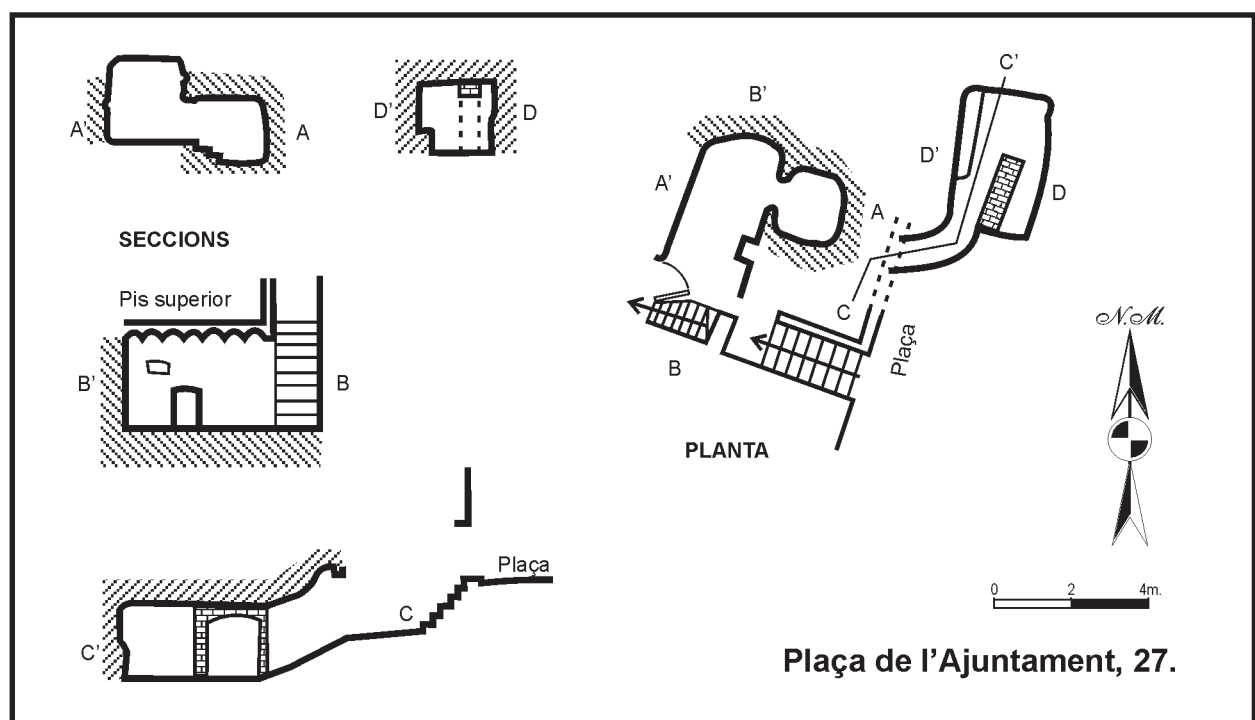
*Conjunto formado por dos cavidades ubicadas en la misma vivienda. El acceso es desde el salón de la casa, al que se llega tras bajar siete escalones desde el nivel de la plaza. Una puerta a la izquierda, se abre a otra escalera en dirección Este, que nos conduce a la primera cavidad.*

*La segunda cavidad, de sala única, se encuentra bajo la calzada. Su acceso se efectúa desde el vestíbulo mediante un corto corredor serpenteante hasta la cueva en sí, que se encuentra totalmente tallada, aunque sus paredes están enlucidas. Un pilar de ladrillo y un arco que soporta el techo son los únicos elementos ajenos a la talla original, en la que se aprecian las marcas de una herramienta grande (un pico probablemente). En su lado izquierdo, un banco de 2,40 m. de longitud es el único elemento a resaltar.*

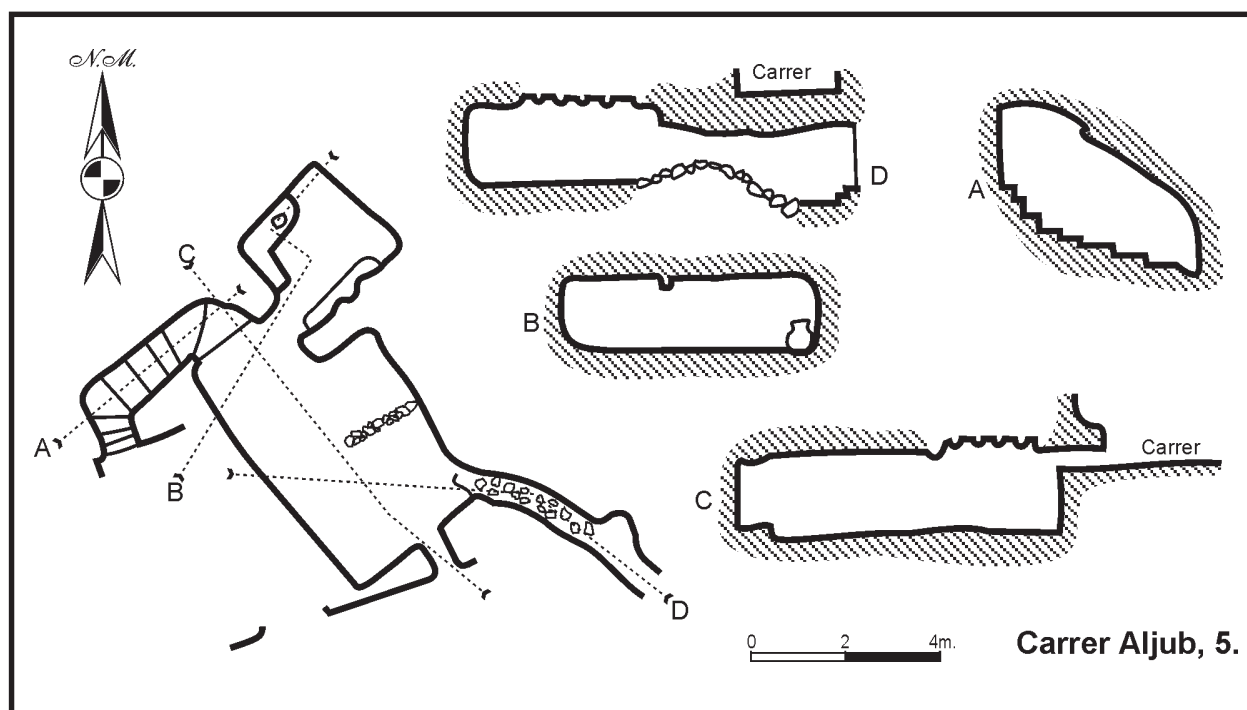
*Al Sur de la nave principal nos encontramos una galería ascendente, con peldaños.*

*El techo de la nave, en su parte más alejada de la entrada actual, estaba abierto a la superficie, con unas dimensiones de 3,50 x 2,50 m., donde un muro de mampostería remata la nave, justo en la parte inferior del nivel de la calle, que se puede ver por un tragaluz sito en la parte alta del muro de mampostería antes citado y junto a una fuente existente adosada a la vivienda en superficie.*

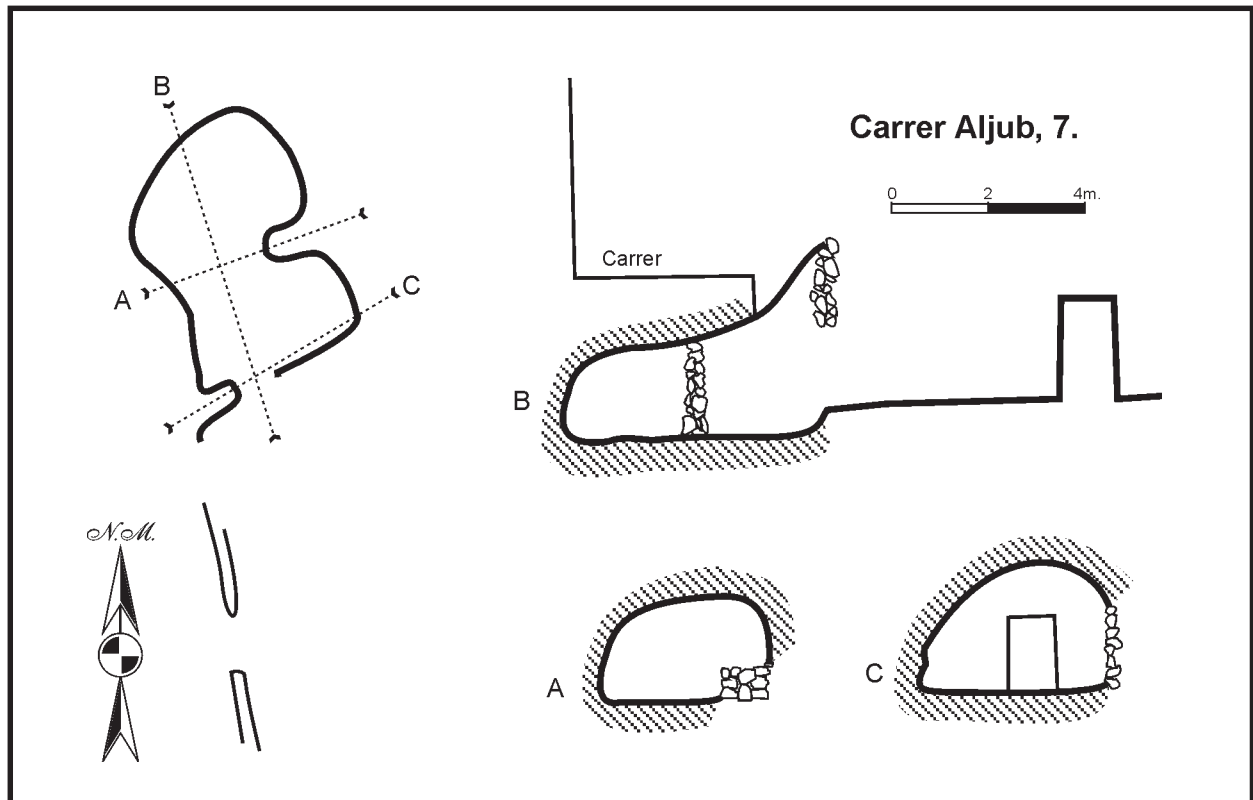
*En el lado Este del recinto, un pesebre. Desde la mitad de la sala y adosado a la parte Este, junto al pesebre, se encuentra un muro de mampostería que divide la sala en dos departamentos. El situado más al Sudeste posee un añadido posterior de obra, en forma de banco.*

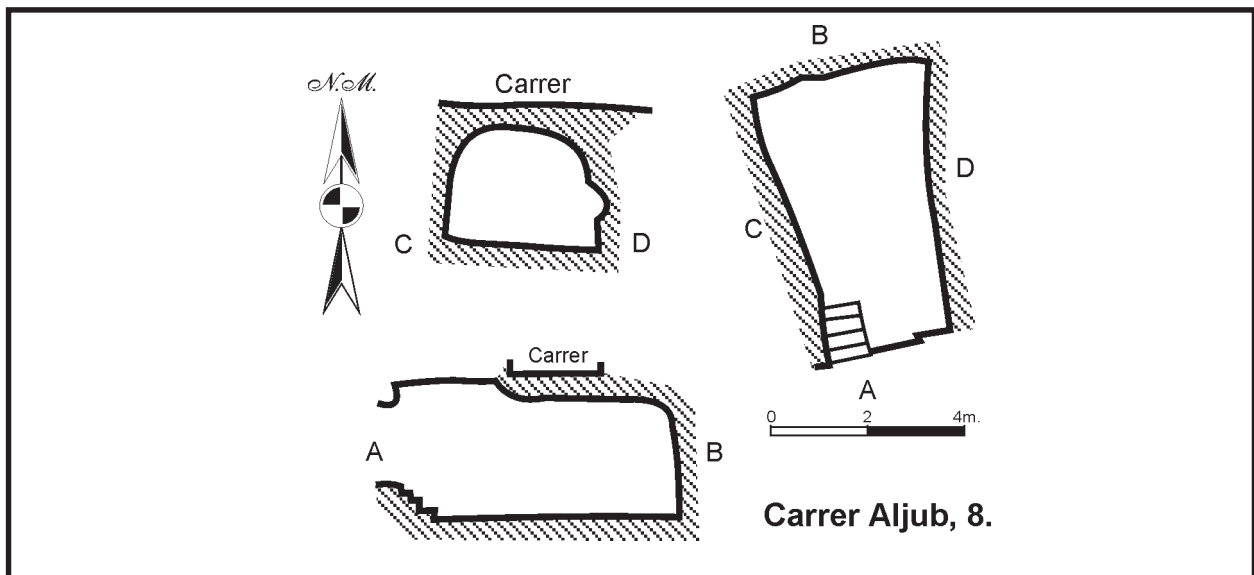
*Consta de un único recinto de medianas proporciones, techo abovedado y suelo actualmente recubierto de baldosa de terrazo.*

*En la pared Este encontramos un surco irregular de utilidad desconocida y un agujero redondo, de 5 cm. de diámetro algo más abajo a la derecha.*

*Prácticamente toda la cavidad se desarrolla bajo la calle Aljub, siendo el techo hasta la calzada actual, de unos 35-40 cm.*

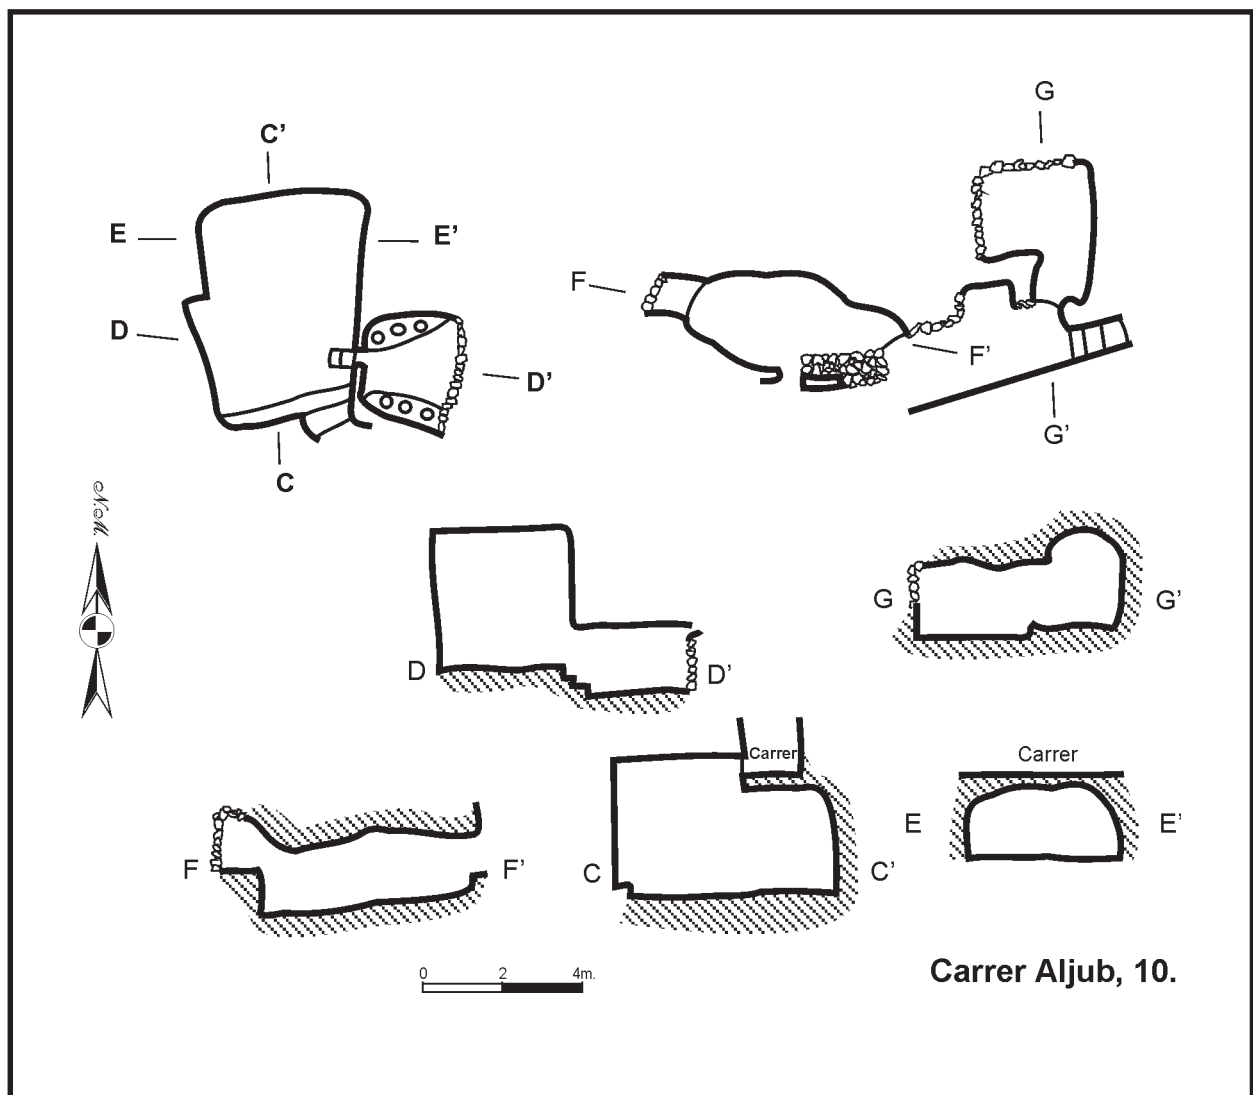
Accedint pel fons de la planta baixa, entrem a un habitacle actualment enfoscat, emprat actualment com a magatzem-traster, que compta amb un arc picat a la part Nord.

A l'Est, i baixant altres dos esglaons –aquestos ja excavats a la penya- travessem un petit pòrtic que ens condueix a un recint de petites dimensions al que hi ha 6 jerres d'argila d'1 m. d'alçada per 0,7 de diàmetre. Aquest recint està parcialment picat, ja que el sostre és de rajol i la paret Est de mamposteria, el que ens dóna una idea de la possible consecució d'aquesta sala-galeria per aquest costat.

Dos metres més enllà de la porta, i baixant 5 esglaons més, arribem a una galeria picada amb el sostre de rajol en forma de volta. En direcció Oest descendem per un passadís que es dividit en dos per un pilar central de reforç, de construcció recent. A la dreta, una zona totalment picada, i al costat Oest un accés al sostre. La part Sud consta d'un afegit de mamposteria al que no obstant, trobem una escala picada que ens condueix a l'exterior, pel carrer en Projecte nº 7. Podriem classificar aquesta cavitat com de vessant.

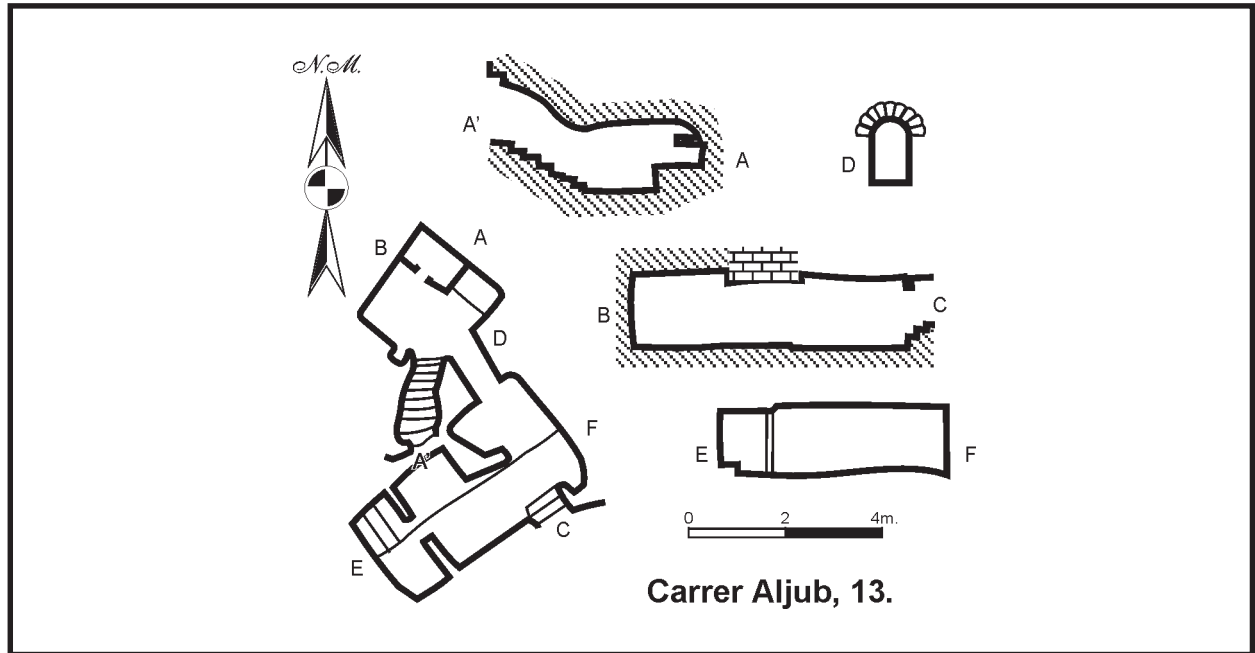
*Se descende desde el vestíbulo de la vivienda a una cavidad totalmente tallada, de la que una hornacina en la parte superior izquierda es el detalle más importante del recinto, de forma rectangular y techo totalmente excavado.*

*Un pasillo bajo un arco de ladrillo árabe comunica con el segundo departamento. Este tiene acceso directo a la calle, y no presenta huella de talla por estar totalmente recubierto de enfoscado de obra.*

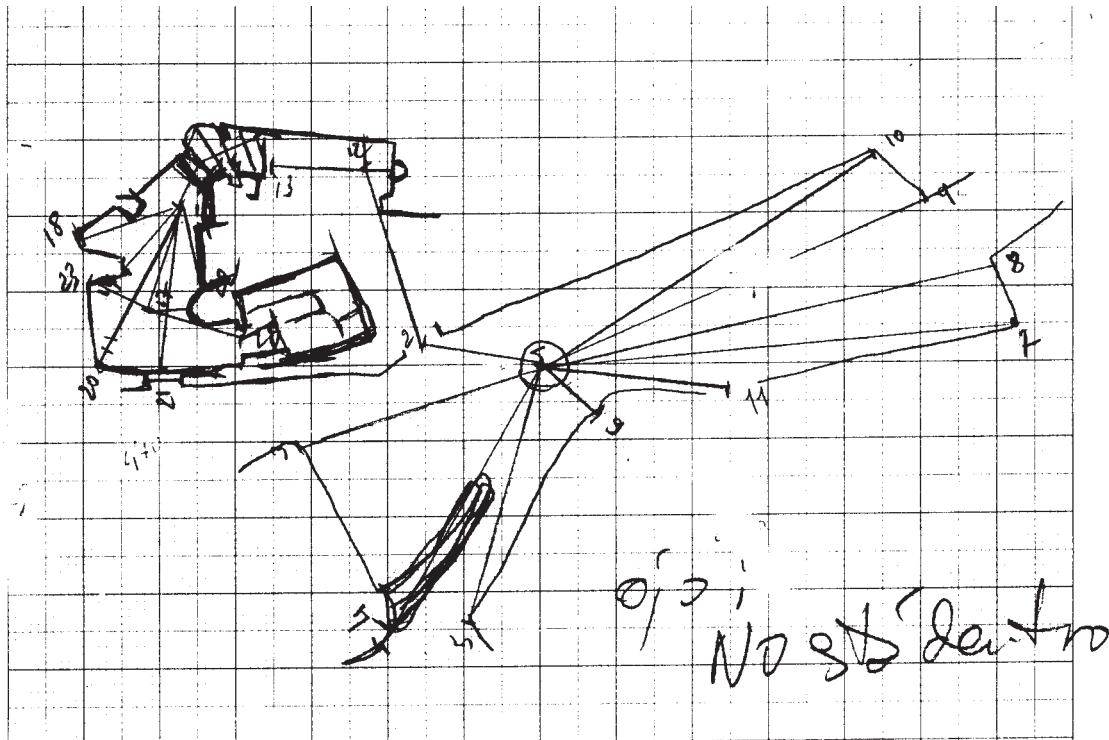
*Entramos a la vivienda por el Norte y nos encontramos con el acceso a la cavidad, que discurre aproximadamente hacia el Oeste. Entrando a la derecha, en la pared, un punto de luz y a la izquierda descendiendo 4 peldaños, llegamos al recinto ya excavado totalmente. Esta sala conserva dos inicios de arco y una galería tapiada a la izquierda (posiblemente para la entrada de las cavallerías). El piso en este lugar es de ladrillo rojo.*

*Al fondo y en el techo, un tragaluz que asoma a la calle a 40 cm. sobre el nivel de la calzada. Otro recinto de pequeñas proporciones, semiexcavado y con el techo de vigas de madera, completa esta cavidad.*

*En el primer piso de la vivienda se conservan los restos de otra cavidad también tallada en la ladera, con forma abovedada y restos de un posible pesebre. Algunos estantes y tres hendiduras en la pared completan la descripción de esta cavidad. Su acceso desde la vivienda presenta un arco de medio punto de ladrillo árabe.*

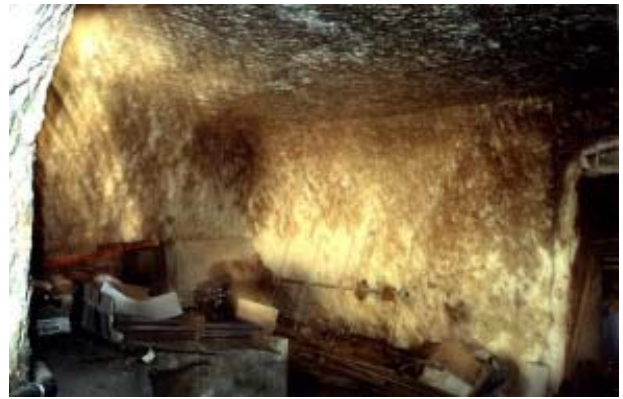
Foto1

S'accedeix a la cavitat pel comú de la vivenda. En ell trobem una porta, seguida d'un passadís amb volta longitudinal on hi han 6 escalons que ens condueixen a la cavitat. Aquesta té una planta irregular, encara que pot aproximar-se a un rectangle. Tant les parets, el sostre i el terra, com el passadís són totalment de roca.

*Se accede a la cavidad por el excusado de la vivienda. En él encontramos una puerta, seguida de un pasillo con bóveda longitudinal donde hay 6 escalones que nos conducen a la cavidad. Esta tiene una planta irregular, aunque puede aproximarse a un rectángulo. Tanto las paredes, techo y suelo, como el pasillo son totalmente de roca.*

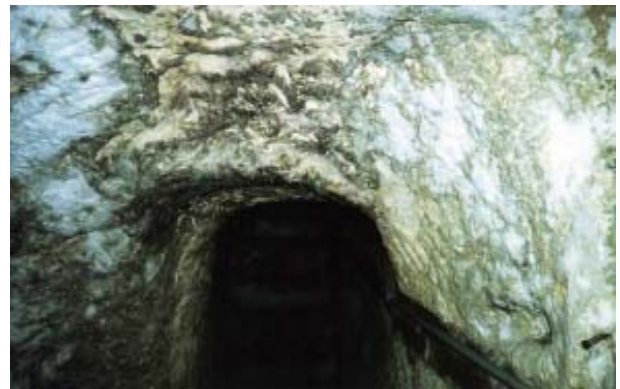
Foto2

Més o menys hi ha una meitat de la cavitat sota la casa, i l'altra sota el carrer Aljub. A la paret on acaba el passadís i comença la cavitat, just a l'esquerra d'aquest, trobem una finestra i una construcció rectangular completament d'obra sota ella. A la paret frontal, també des del passadís, hi ha un buit prou gran plé d'enderrocs, i a la seua dreta un antic comú.

*Más o menos hay una mitad de la cavidad bajo la casa y la otra bajo la calle Aljub. En la pared donde acaba el pasillo y comienza la cavidad, justo a izquierda de este, encontramos una ventana y una construcción rectangular completamente de obra bajo ella. En la pared frontal, también desde el pasillo, hay un hueco bastante grande lleno de escombros y a su derecha un antiguo retrete.*

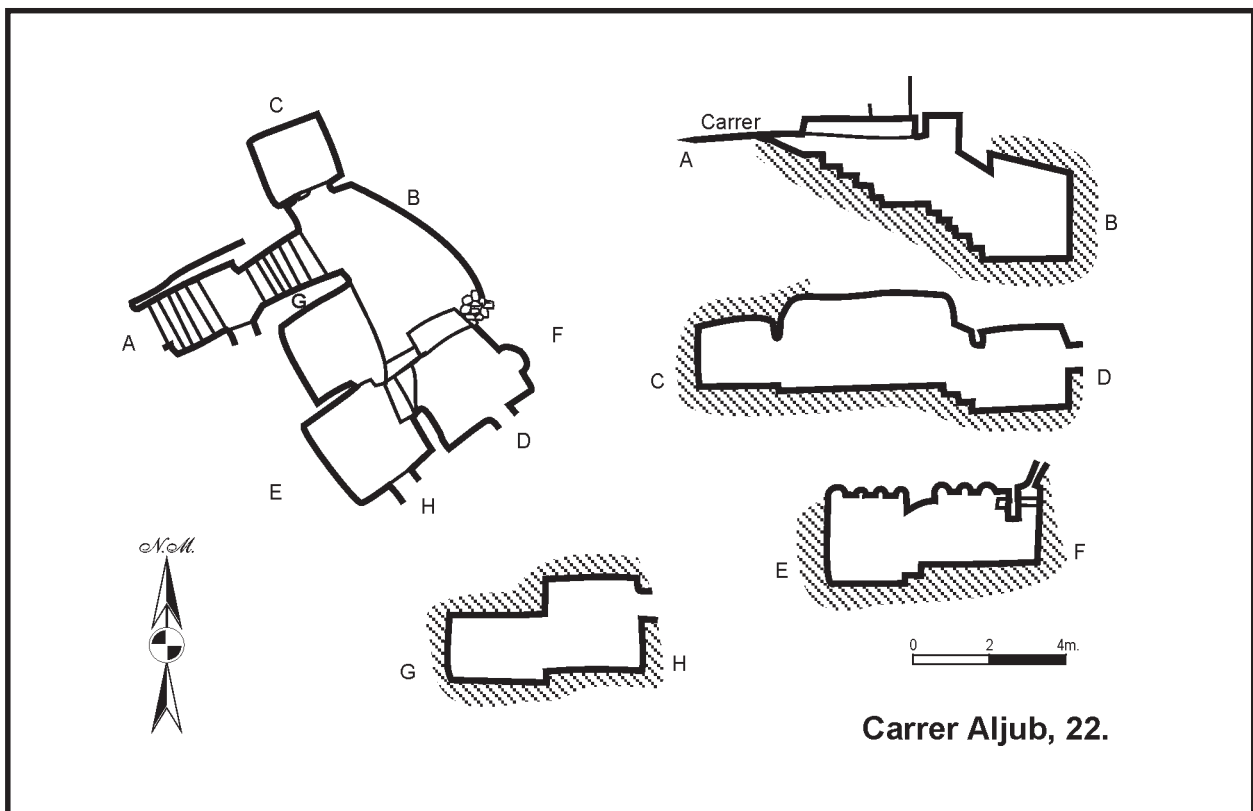
*Tras descender unos peldaños accedemos a una vivienda semiexcavada, en cuyo lado izquierdo encontramos un recinto que está bajo la calzada,*

*siendo el resto de la cavidad bajo el edificio. Nuevamente desde la entrada, a la derecha descendemos tres peldaños para acceder a otro departamento con ventana en la parte superior, desde donde se pueden ver los tejados de la parte trasera de la vivienda. En este habitáculo se encuentra un hogar y un estante.*

*Dos peldaños más abajo existe un nuevo recinto también semiexcavado como el anterior, con techo igualmente de vigas de madera y desde el que podemos acceder a otra habitación de forma cúbica que es la única que está totalmente excavada y se encuentra ubicada justo a la derecha, bajo la entrada.*

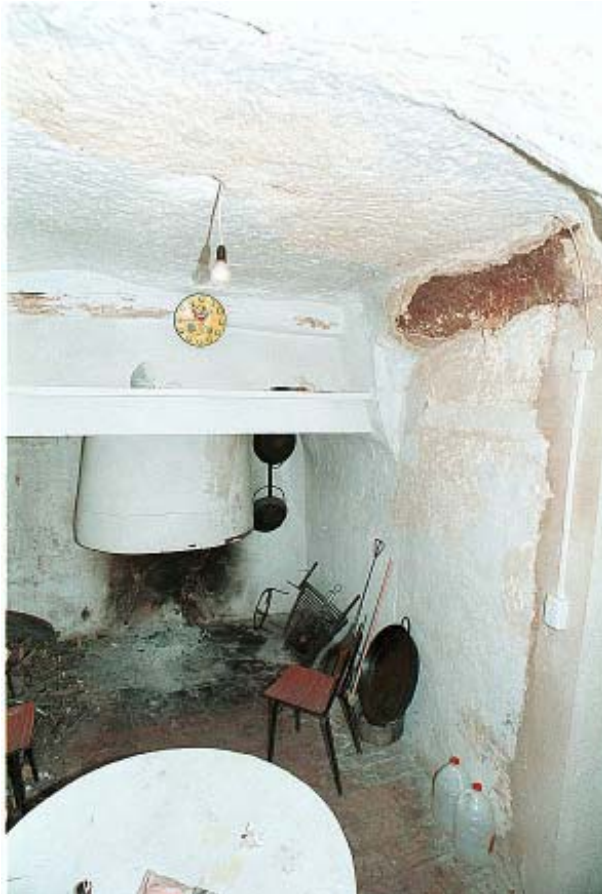
Foto1

Aquesta cavitat, emprada fins temps recents com a maset d'una «filà» mora, consta de varies dependències, totes elles totalment picades a la penya i amb finestres i porta al carrer. Podem dividir aquesta cavitat en cinc recints diferenciats. La zona vestibular comprèn actualment la major sala, existint a ella una barra de bar de forma curvada, i front a la porta d'entrada, al fons a la dreta, altres dels departaments amb un altra barra, en forma de rectangle. A la dreta d'aquesta dependència hi

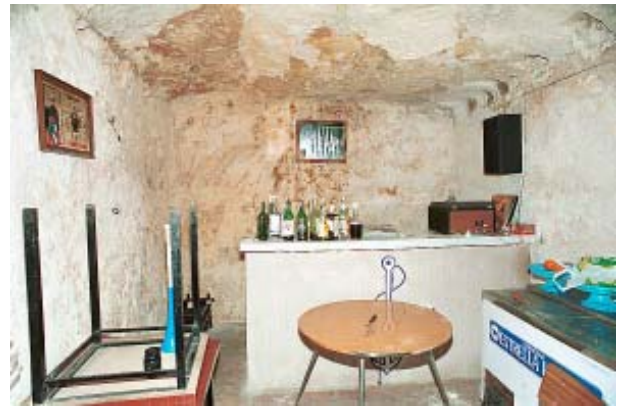
Foto2

ha un accés a una segona nau de més menudes dimensions i amb un armari de paret picat a la banda esquerra i una llar a la dreta, a prop d'una finestra.

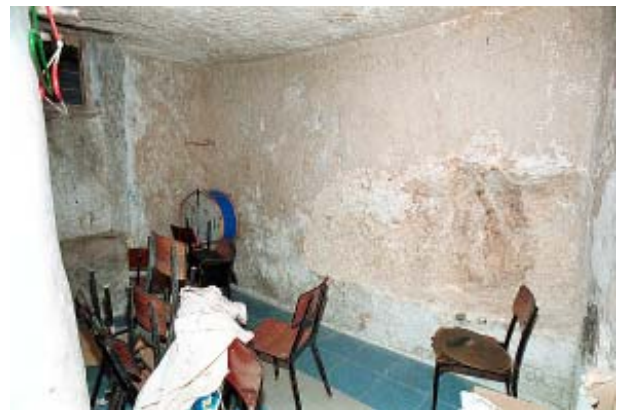
Foto3

A l'Oest del vestibul, trobem altra sala molt remodelada amb construcció actual, on estan els serveis, i a la banda Nord un armari de paret. Seguint cap a l'Oest ens trobem amb altra nau de dimensions menors que les anteriors, amb finestra al carrer.

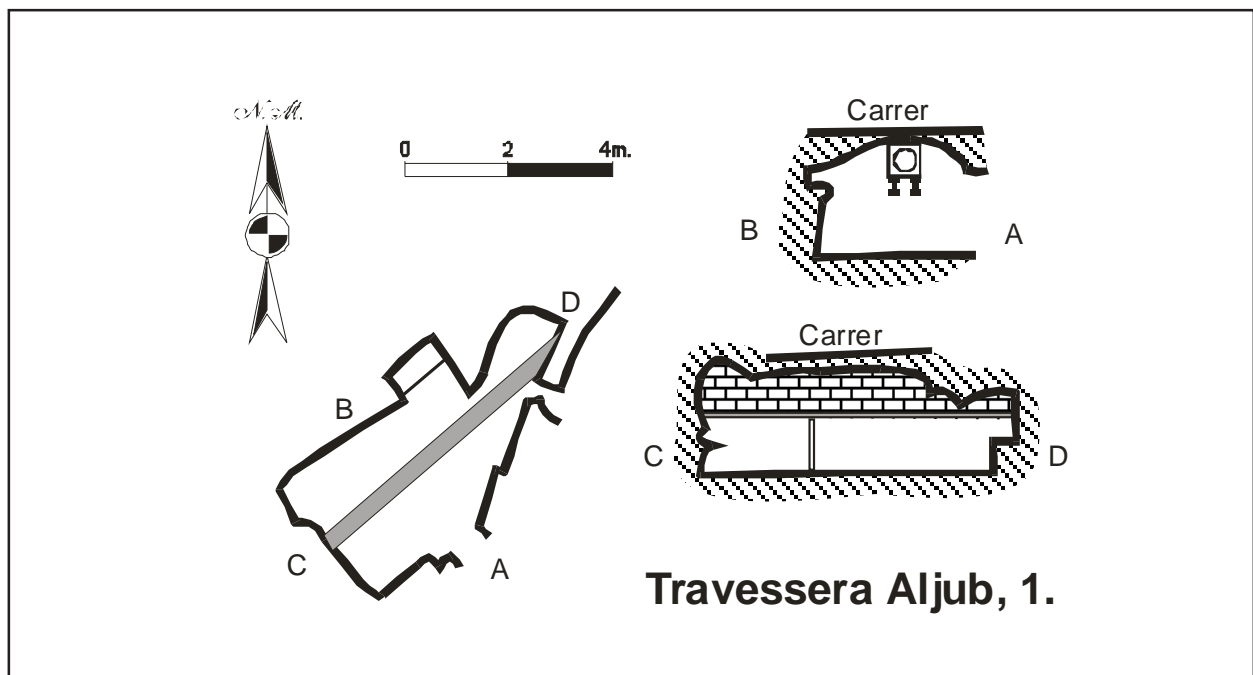
*Acceso desde el comedor de la vivienda. Esta cavidad se desarrolla íntegramente bajo la calle, hasta el punto de estar atravesada longitudinalmente por la canalización del alcantarillado que se instaló a finales de los años 80. La invasión de esta canalización (de tubo de hormigón de gran diámetro) es debida a la escasa capa de roca que separa el techo de la cavidad del suelo de la calle y fué despreocupadamente resuelta en su momento con dos viguetas de hormigón armado puestas en paralelo y apoyadas*

sobre un pilar de bloques para soportar este tubo. El conjunto, en el colmo de la chapuza, ni siquiera se enfoscó de cemento (ver fotografías).

Esta cavidad está totalmente excavada y - salvando el despropósito anterior- en muy buen estado de conservación. Consta de una dependencia de unos 6 m. de largo por un ancho medio de 3 m. y 2 de altura, con encastres para estanterías en las paredes, un interesante grupo de 4 anillas de presión y una más sobre una especie de banco de relleno, de 60 cm. de altura. El suelo es de roca viva.

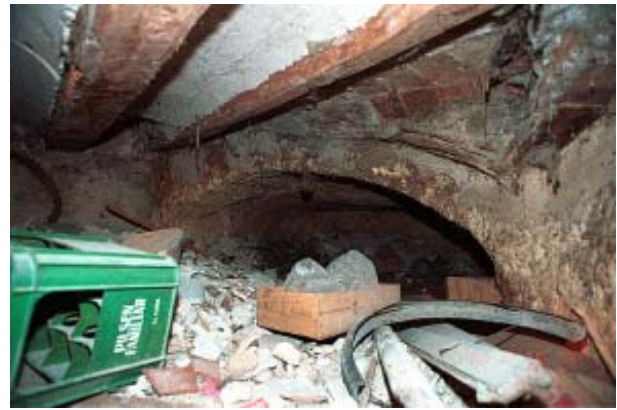
Foto1

*Es un semisótano al que se accede por medio de una gruesa puerta de madera con jambas de piedra caliza, de 100 x 170 cm. que abre al centro de una nave de medio cañón excavada y con las paredes y techo enfoscados de mortero de cemento y arena. Esta nave, con la misma orientación que*

*la de la C/. Abadía 36, hace de distribuidor a: por una parte (al frente) y a través de unas escaleras, a la vivienda; a la derecha a una cuadra con un pesebre totalmente excavado y a la izquierda a un pequeño habitáculo excavado y casi taponado de escombros, con parte del techo de vigería de madera y parte excavado en forma de bóveda con un arco con una curiosa hilera de anillos de presión.*

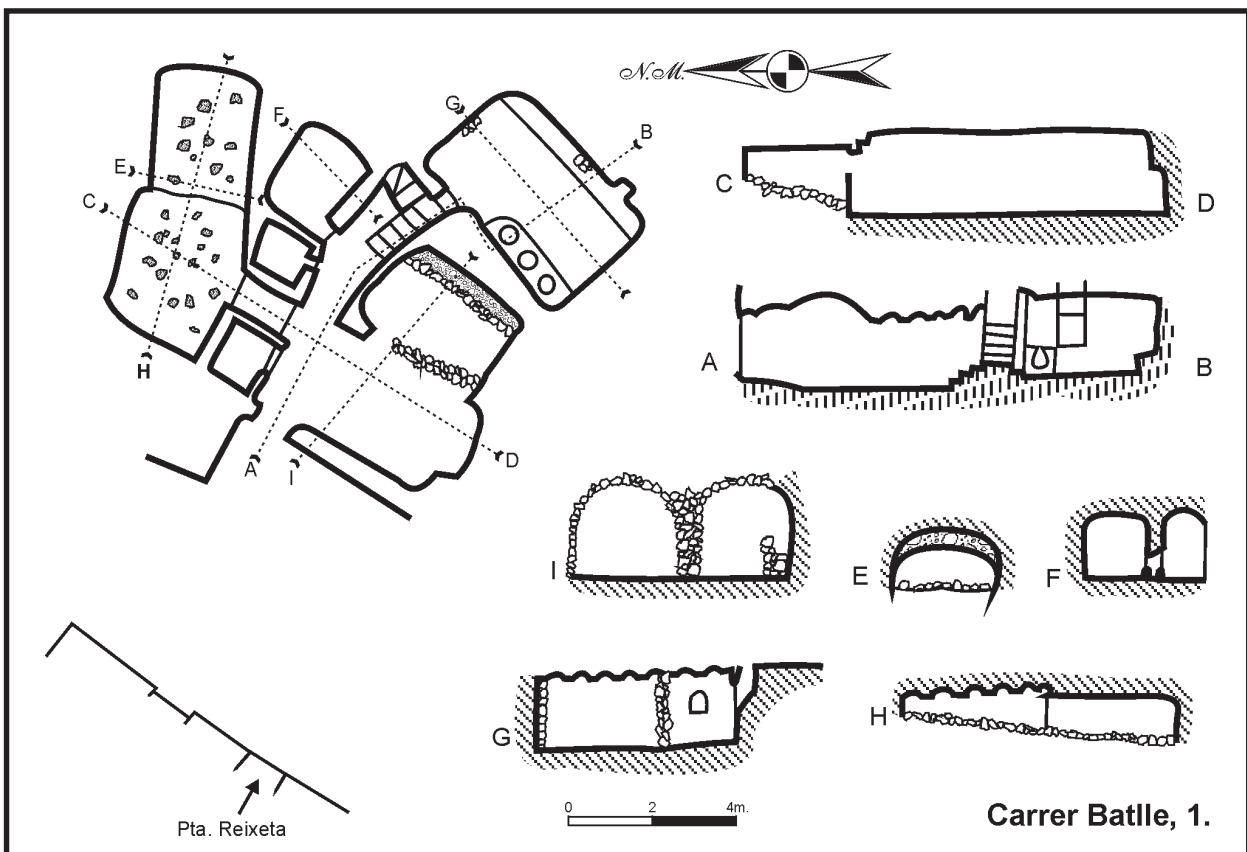
Carrer Batlle, 1.

És un semi-soterrani al que es accedeix mitjançant una grossa porta de fusta amb muntants de pedra calcària, de 100 x 170 cm. que dona al mig d'una nau de mig canó picada, i amb les parets i sostre enfoscats de morter de ciment i sorra. Aquesta nau, amb la mateixa orientació que la del C/. Abadía 36, fa de distribuïdor a: per una part (al front) i per mig d'unes escales, a la vivenda; a la dreta a una quadra amb un pessebre totalment excavat, i a l'esquerra un petit habitacle picat i quasi tapat d'enderrocs, amb part del sostre de bigues de fusta i part picat amb forma de volta amb un arc amb una curiosa filera d'anells de pressió.

Sota la caixa de l'escala d'accés a la vivenda hi ha un petit habitacle la qual evident funció era per a criar porcs, existint encara el menjador perfectament picat amb la possibilitat de ser reomplert des de fora. Junt a l'escala trobem un altra sala de mitjanes proporcions i sostre de bigues de fusta amb reforç d'algunes bigues (noves) de ciment. Hi ha una finestreta de ventilació que dona al carrer per mig d'un curt túnel de recorregut quasi vertical, i un prestatge a la paret. A la banda dreta d'aquesta sala hi ha un banc corregut d'obra amb 3 grans jerres encastrades.

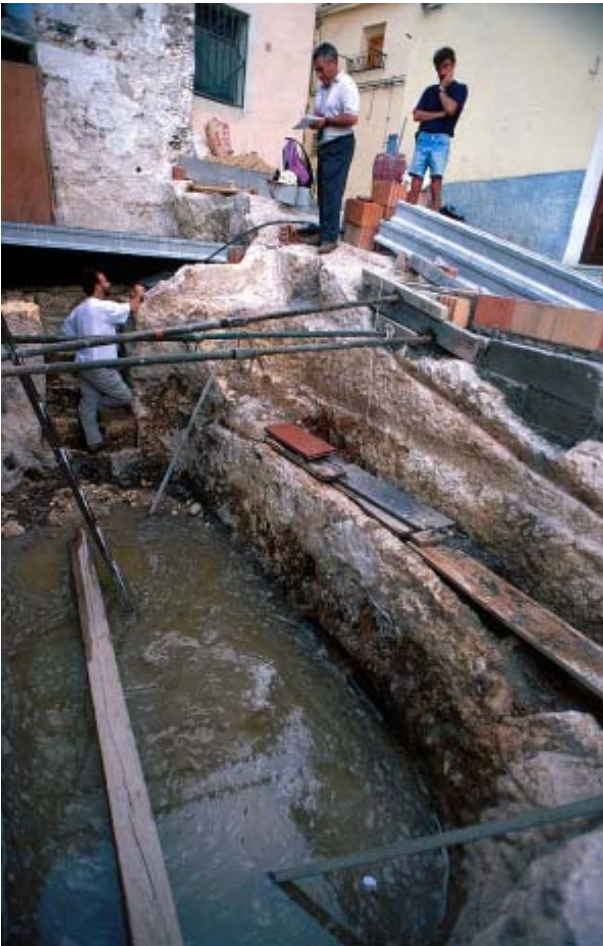
Foto1

*Cavidad totalmente excavada en roca, excepto el techo (en el momento de efectuar la topografía, desmantelado por estar en obras de reconeixement).*

*Se trata de un habitáculo cuadrado y de orientación Nordeste-Sudoeste, de unos 6 m. de longitud, con una escalera de 6 peldaños en la parte Sudoeste y un pesebre a la largo*

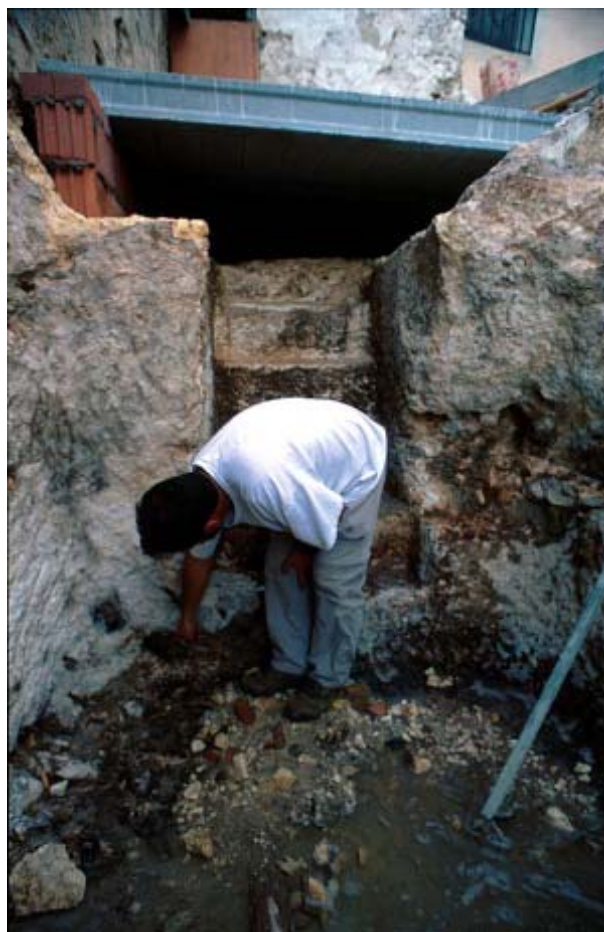
Foto2

*de todo el lado Noroeste con un surco tallado sobre él, posiblemente para desviar la humedad.*

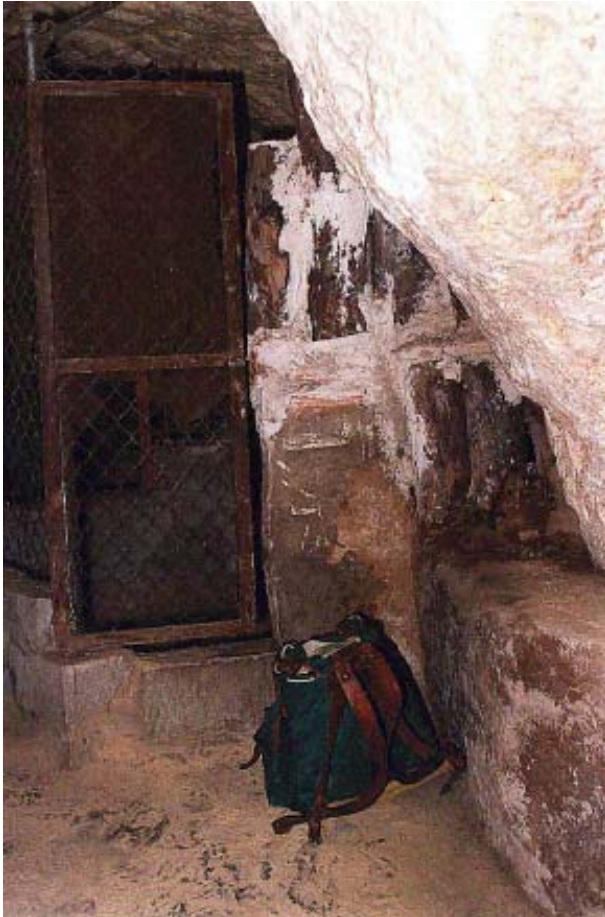
Foto1

Apareix un passadís amb el terra de roca i parets d'obra de mamposteria, de 220 cm. de llargària y sostre de volta de 200 cm. d'alçada que desemboca transversalment a una galeria d'uns 15 m. de llargària, aconseguida tancant un abric natural amb

*Acceso desde la salita de estar de la vivienda, a través de una puerta de madera. Aparece un pasillo con suelo de roca y paredes de obra de mampostería, de 220 cm. de largo y techo abovedado de 200 de altura, que desemboca transversalmente en una galería de unos 15 m. de largo, conseguida al cerrar un abrigo natural por medio de un muro de mampostería. La sección de esta galería nos indica claramente que estamos ante una cavidad de ladera, fenómeno que se repite frecuentemente en esta zona del barrio.*

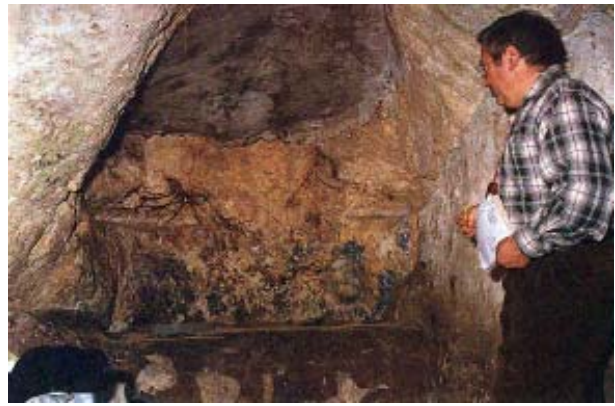
Foto2

un mur de mamposteria. La secció d'aquesta galeria ens indica clarament que hi som davant d'una cavitat de vessant, fenomen que es repeteix freqüentment a questa zona del barri.
