# *Cavitats excavades al barri mitgeval de Bocairent.*

CENTRE EXCURSIONISTA DE BOCAIRENT

GRUPO ESPELEOLÓGICO " LA SENYERA "

# LAS CAVIDADES SUBTERRÁNEAS DEL BARRIO MEDIEVAL DE BOCAIRENT.

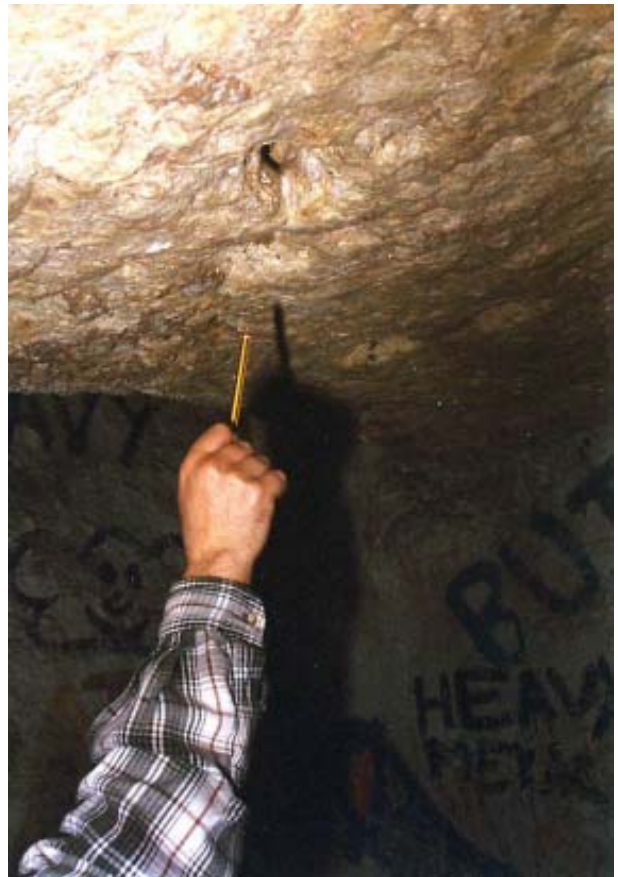
Foto3

*A mano izquierda del pasillo de entrada tenemos la parte más grande, constituida como ya se ha dicho, por un abrigo natural ampliado excavando en algunos puntos y cerrando con obra al exterior. Su uso actual (o reciente) es de gallinero, dentro del cual vemos una potente anilla de presión con restos de una cadena, otra anilla rota y restos de varias pequeñas hornacinas.*

*Al fondo, otra hornacina con señales de encajes para un estante y su parte más baja rellena con obra. A su lado izquierdo varios huecos pequeños excavados con finalidad desconocida. En la pared de obra, una puerta metálica que da a la calle, junto a un pilar de obra de gran sección, claro refuerzo de la vivienda superior.*

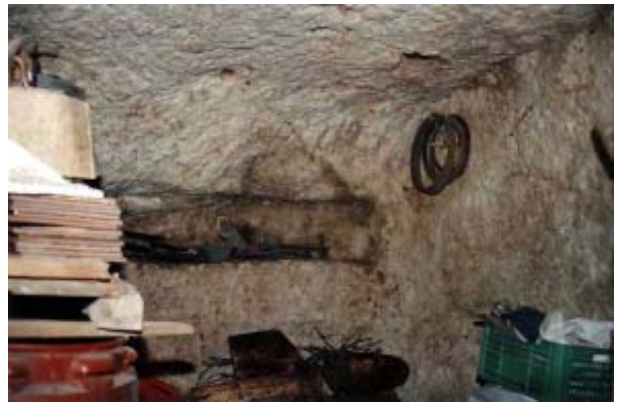
Foto1

Tota per sota la vivenda, no dona al carrer Cantereria i accedim a ella amb un únic esglaó des de la casa. Planta de la cavitat en forma de mitja lluna tallada transversalment, aleshores, solament tres parets. Tota la cavitat: parets, sostre i terra completament de roca. A la paret esquerra (des de l'escaló) hi ha un banc d'1 m. d'alçada aproximadament.

*Toda por bajo de la vivienda superior, no da a la calle Canterería y accedemos a ella por un único escalón desde la casa. Planta de la cavidad en forma de media luna cortada transversalmente, luego solamente con tres paredes. Toda la cavidad: paredes, techo y suelo completamente de roca. En la pared izquierda (desde el escalón) hay un banco de un metro de altura aproximadamente.*

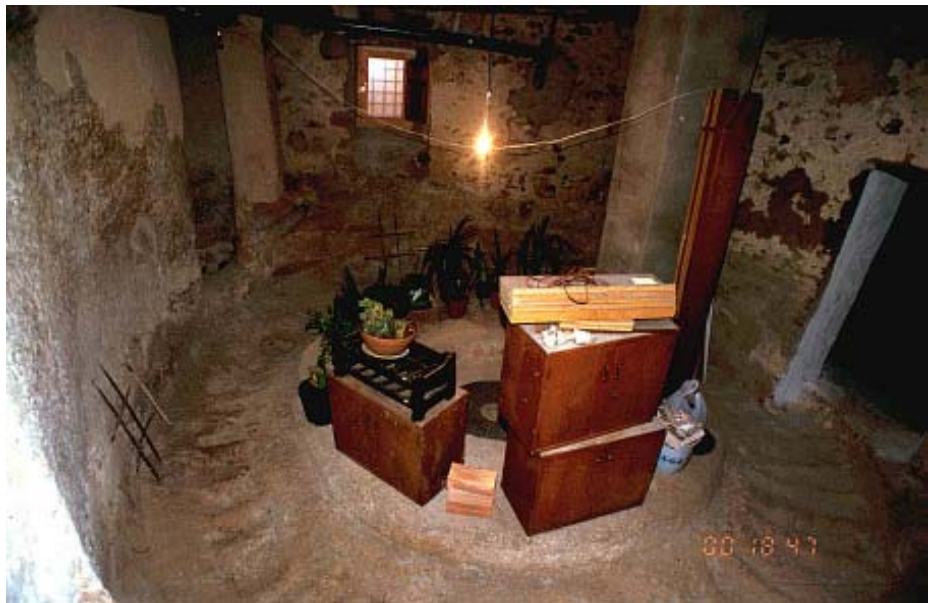
Foto 1

A la part Sud, una dependència de forma rectangular molt regular, que segurament actuava de quadra per l'animal, conta amb un pessebre en forma de banc corregut, semipicat i amb un allotjament a la paret per la fusta de contenció de la palla. Una finestra que dona al carrer, un parell de lleus solcs a la paret, amb finalitat desconeguda i un forat al terra, posiblement utilitzat com a desaiçgüe per a la neteja de la quadra, completen

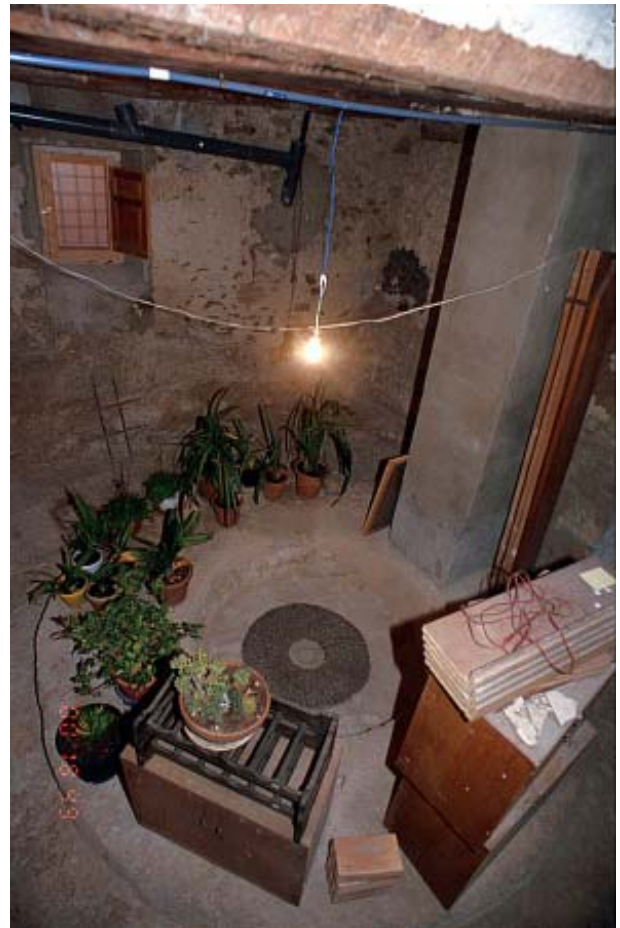
Foto

*Bajando la escalera de seis cómodos escalones (de perfil muy bajo, seguramente para facilitar el paso de animales), tallados en un pasillo de un metro de ancho en el que encontramos alojamiento para una antigua puerta (aún se ve una bisagra en la pared), llegamos a la almazara propiamente dicha. Se trata de un habitáculo de planta casi perfectamente circular, de unos 4,50 m. de diámetro, con el recorrido del animal (probablemente un mulo) marcado con surcos*

*radiales para evitar resbalones con el aceite. En la parte central, la vasija donde se alojaba la piedra giratoria y un pilar de obra de unos 50 x 50 cm., que nos evidencia que la vivienda superior, a la que sirve de soporte, ha sido construida muy posteriormente. Al lado Norte, una especie de armario de pared de forma bastante irregular y finalidad desconocida y en el lado Este, un gran espacio excavado en la pared, en el que posiblemente se iban depositando los sacos de aceitunas.*

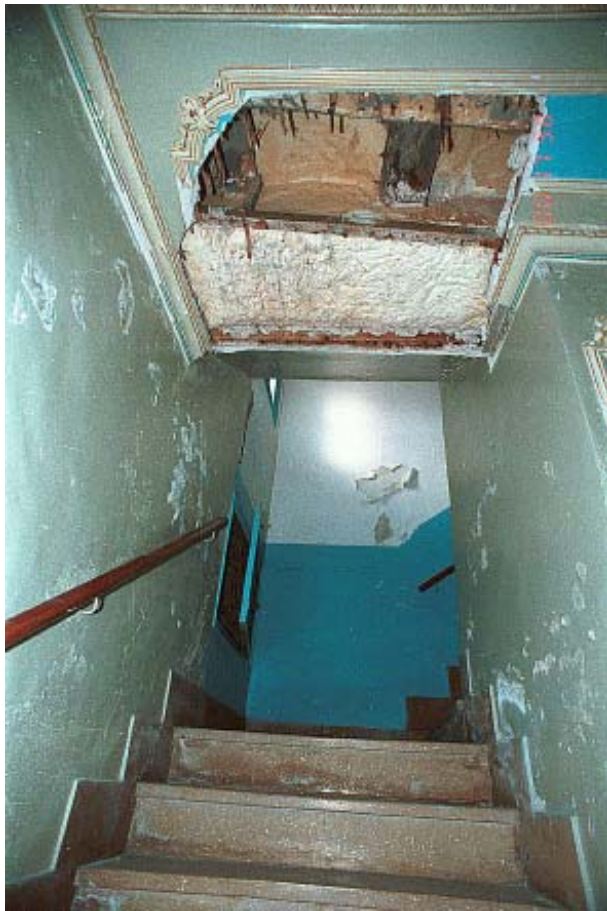
Foto3

*Se trata de una dependencia de forma muy irregular con gran cantidad de añadidos y enfoscados de obra que dificultan la identificación de las zonas de roca, de las que pocas quedan al*

*descubierto. El techo es parcialmente de bóveda de cañón y de vigas de madera con revoltón de yeso. A la derecha encontramos una gran hornacina excavada, de gran profundidad a la que, si nos asomamos, nos permite ver por encima del falso techo de la escalera que la galería principal antes descrita arrancaba de aquí (ver topografía).*

Es tracta de una cambra de forma molt irregular amb gran quantitat d'afegits i enfoscats d'obra que dificulten l'identificació de les zones de penya, de les poques que queden al descobert. El sostre es parcialment de volta de canó i bigues de fusta amb volta d'argeps. A la dreta trobem un gran nínxol picat de gran profunditat a la qual, si ens asomem, ens permet veure per damunt del fals sostre de la escala que el passadís principal abans descrit arrancava d'ací (veure topografia).

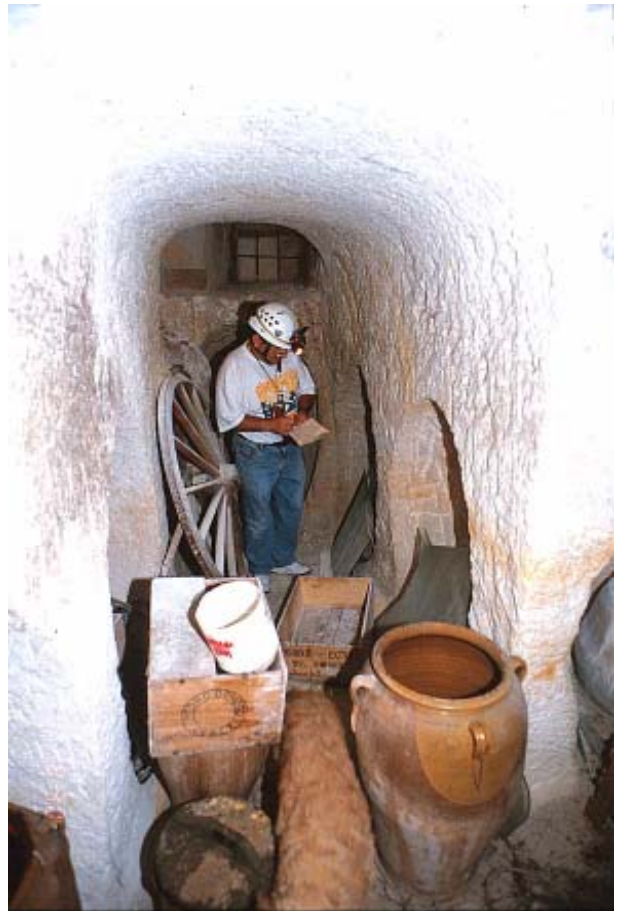
Foto4

*La «chimenea» que mencionamos antes no es actualmente más que una ligera elevación del techo, que termina en un tapón de cemento que seguramente cierra una antigua ventana o agujero de ventilación. Bajo este tapón, un agujero de unos 5 cm. de diámetro en la pared y en el suelo, un enorme fuelle de fragua.*

La chimeneia que esmentavem abans no és actualment més que una lleugera elevació del sostre, la qual acaba a un tap de ciment que segurament tanca una antiga finestra o forat de ventilació. Sota aquest tap, un forat d'uns 5 cm. de diàmetre a la paret i al terra, una enorme rufa de fornall.

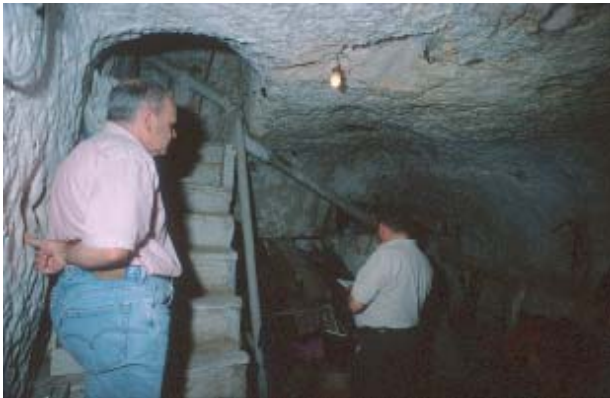
Foto1

Aquesta porteta, condueix, mitjançant 3 esglaons, a una cambra de reduïdes dimensions i forma quadrada, d'uns 16 m<sup>2</sup> i 2,3 m. d'alçada, quasi totalment picada, excepte la façana al carrer.

*Entrada por una pequeña puerta de madera de 1,5 m. de altura, bajo una rampa que da acceso a la puerta principal de la vivienda, en el piso superior.*

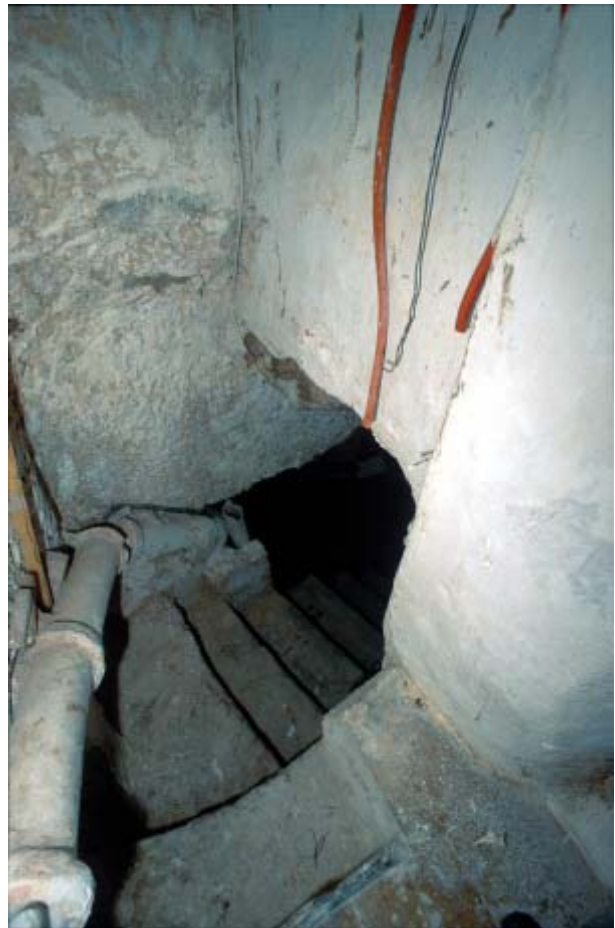
Foto2

Una escala volada d'obra (excepte els 2 últims esglaons, que són de penya) condueix al pis superior. Sense apenes detalls a remarcar, excepte una anella a la paret junt a la part més baixa de l'escala, el seu ús més probable va ser el de quadra.

*Una escalera volada de obra (excepto los 2 últimos escalones, que son de roca) conduce al*

*piso superior. Sin apenas detalles a resaltar, excepto una anilla en la pared junto a la parte más baja de la escalera, su uso más probable fue el de quadra.*

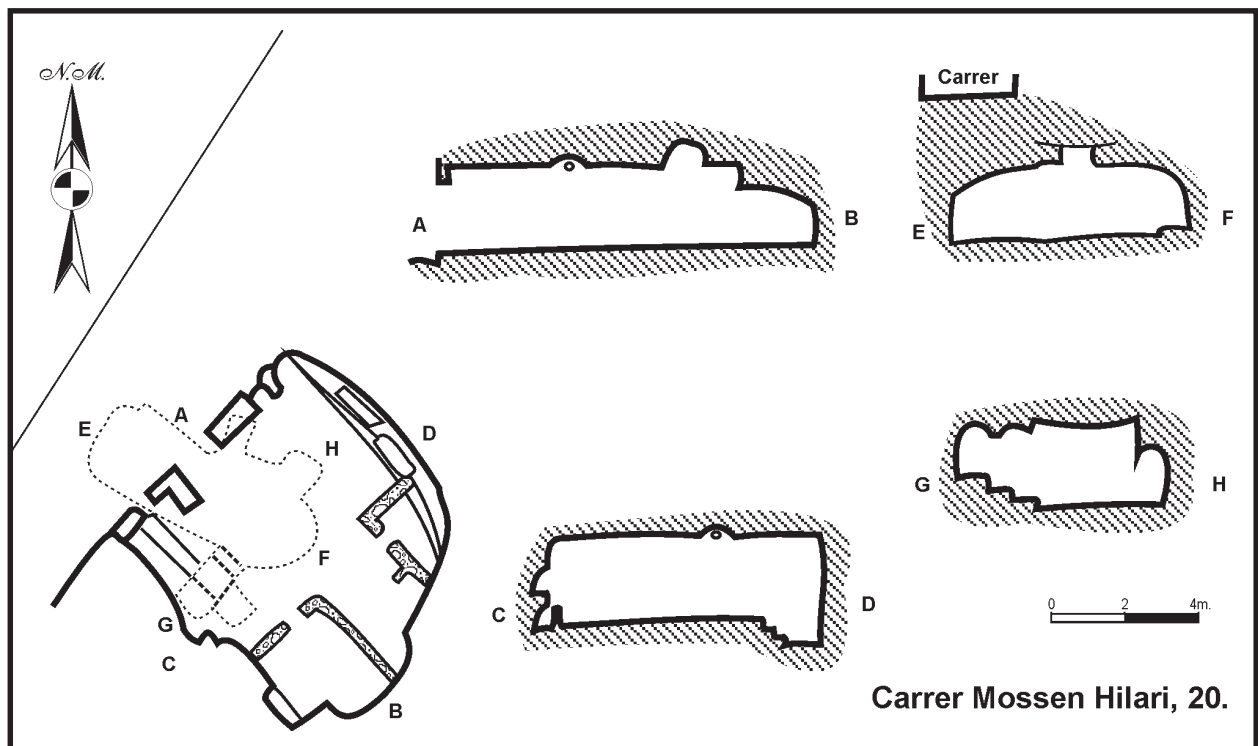
*El acceso al sótano se encuentra al Suroeste de esta sala y da acceso a una nave de unos 6 m. de longitud orientada Noroeste-Sureste. Parte de esta sala se encuentra bajo la calzada de la calle, a unos 2 m. de profundidad aproximadamente. El tercer departamento se encuentra en el techo de la nave principal anteriormente citada y sirve de acceso a las dependencias superiores.*

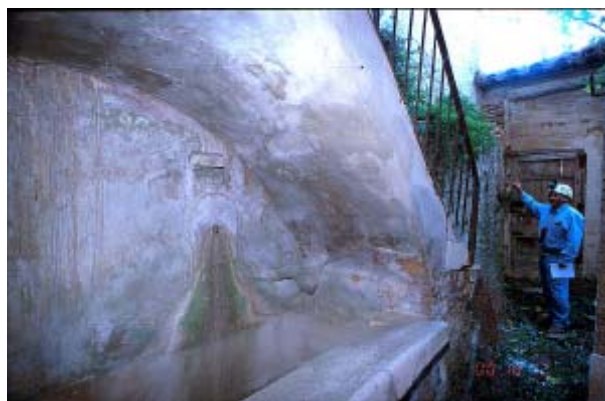
Foto1

soterrani trobem un llavador amb restes d'una canella la qual canaleta d'escomesa vé de l'exterior per la paret Sud. Tot el front Est d'aquest soterrani es picat, així com el terra. Aquest recint només està protegit amb sostre fins a la seua meitat. La resta es a mena de corral.

*Un tercer sótano cuya pared Sur también está tallada, tiene acceso al exterior. En este último sótano encontramos un lavadero con restos de un antiguo caño cuya canaleta de acometida viene del exterior por la pared Sur. Todo el frente Este de éste sótano está tallado, al igual que el piso. Este recinto solamente está protegido con techo hasta su mitad. El resto es a modo de corral.*

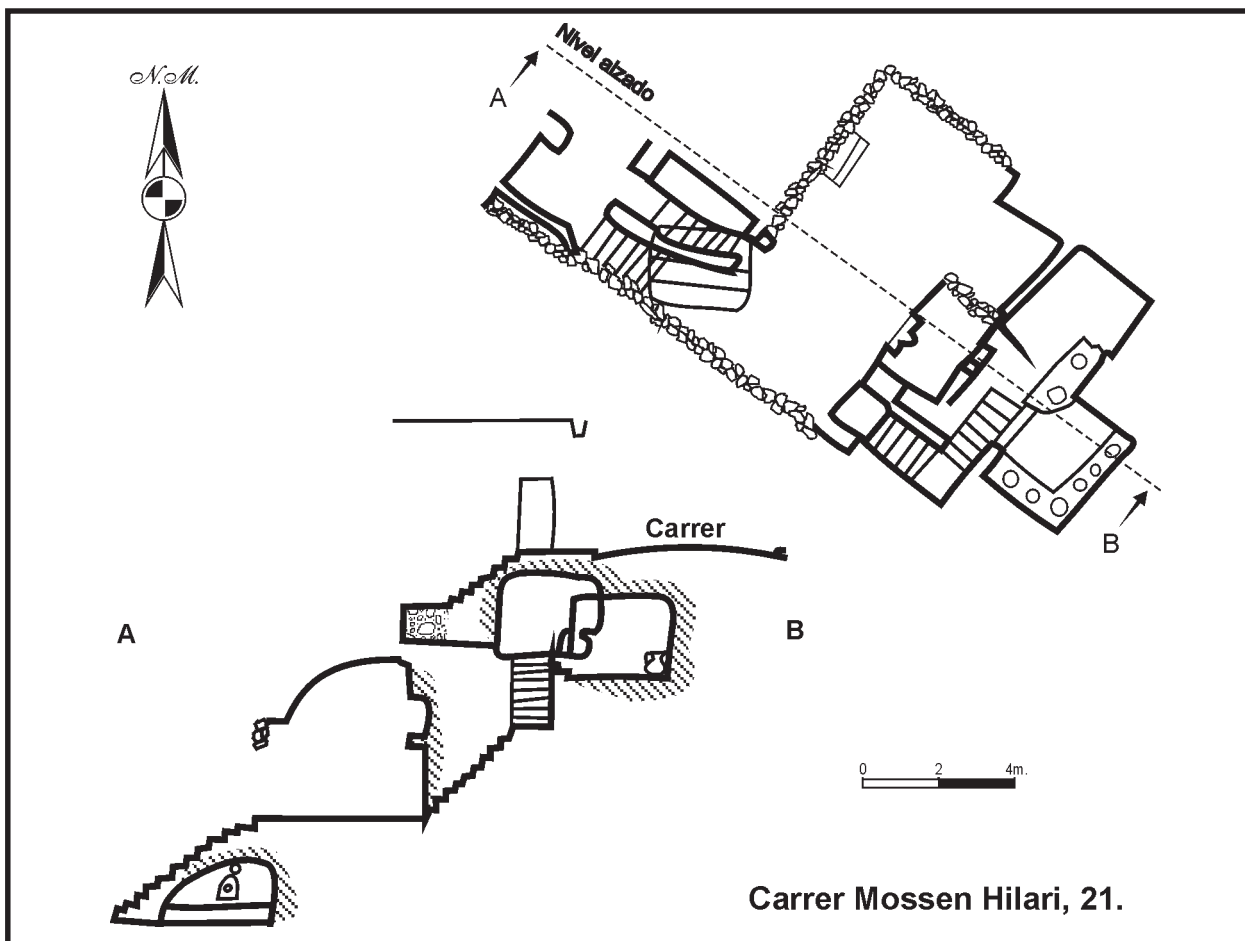
Carrer Mossen Hilari, 21.

*Entrando a la vivienda, una puerta al Suroeste nos permite descender a varias dependencias excavadas. Al estar construido el edificio en un cerro de fuerte pendiente y la fachada principal en la zona alta, queda ubicada toda la parte trasera en la parte inferior del cerro, aprovechándose esta circunstancia para excavar parcialmente los sótanos de los que nos vamos a ocupar.*

*El primero de ellos consta de dos dependencias: la situada al Nordeste, donde se encuentra un pozo ciego, cuenta con anillas en su parte superior derecha y una oquedad tras el retrete y está tallada en su mitad, techo inclusive. La situada más al Sur, servía de despensa, con una bancada en ángulo que acoge 6 tinajas de barro cocido de 1 m. de altura por 0,6 de diámetro y está tallada totalmente de forma casi perfectamente cúbica.*

*Descendemos al Suroeste por una escalera de peldaños y paredes excavados y techo de vigas que soporta la vivienda superior y llegamos al segundo sótano. Este se encuentra tallado solamente en su pared Este, con dos huecos importantes que resaltar: el primero más cerca de la escalera, con huellas de encaje de alguna máquina o herramienta antigua y el otro, recientemente empleado de gallinero, de forma cónica con cúpula semiesférica, tallada de forma basta. Todo el piso de esta habitación también se encuentra tallado en roca.*

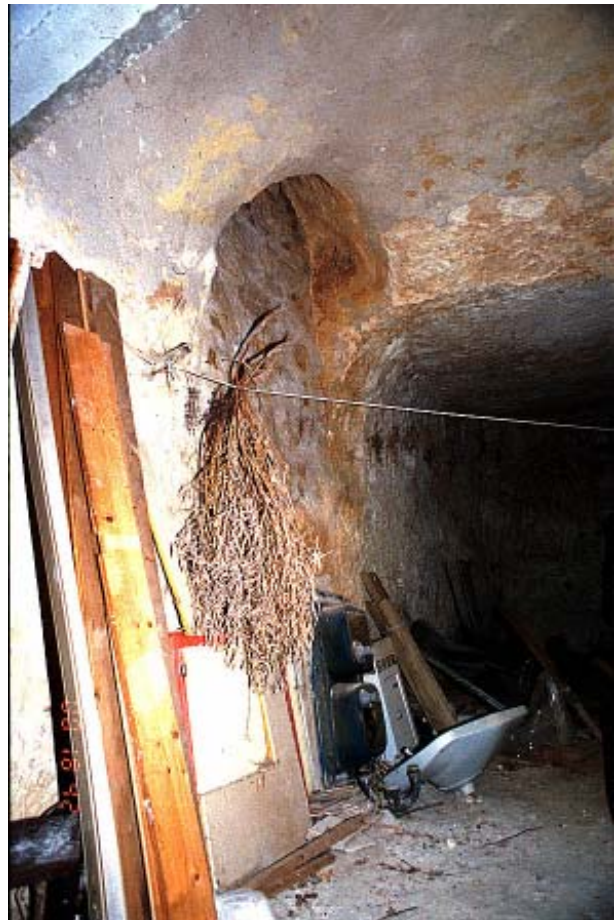
Foto1

mamposteria. De talla rectilínea, posseeix gran quantitat de detalls: a la paret Nord, un banc de 60 cm. de fons per 65 d'alçada fins a la meitat de la mateixa; una anella a 1 m. d'alçada a prop de

la porta; un nínxol (tapat) de 40 cm. d'alt per 30 de fons a la part central de la paret Est i dues anelles de respectable tamany al sostre. La talla de la paret queda bruscament interrompuda a la part Sud, enllaçant irregularment amb la paret Oest.

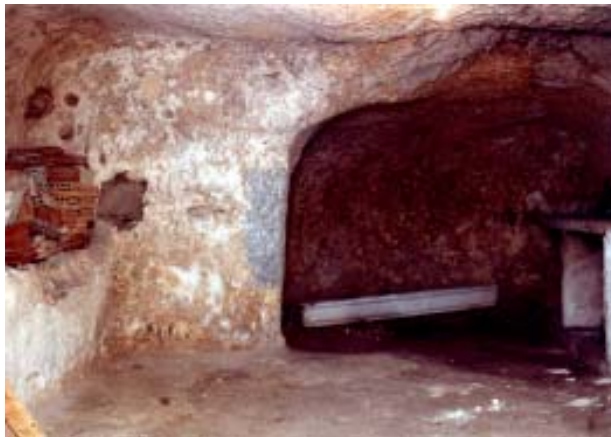
Foto1

S'accedeix a aquesta cavitat per una escala en direcció Sud-Est. L'escala, d'una inclinació molt pronunciada, canvia als dos metres de l'entrada, a direcció Sud-Oest. Seguim per un curt passadís de 2 m. de llarg i entrem a la cavitat, de planta rectangular i totalment picada a la penya.

Entrant a l'esquerra es veu una anella de pressió a la paret. Al front, un pessebre de 2,80 m. de llarg, 0,60 de ample i una alçada de 0,8 amb dues anelles al sostre. A la dretada l'entrada, la cavitat presenta una forma ovalada i trobem un banc totalment construït amb mamposteria i dividit en dues parts. No observem cap punt de llum.

*Se accede a esta cavidad por una escalera de orientación Sureste e inclinación muy pronunciada, que cambia en el primer tramos, a dos metros de la entrada, a dirección Suroeste. Seguimos por un pequeño pasillo de 2 metros de longitud, tras el*

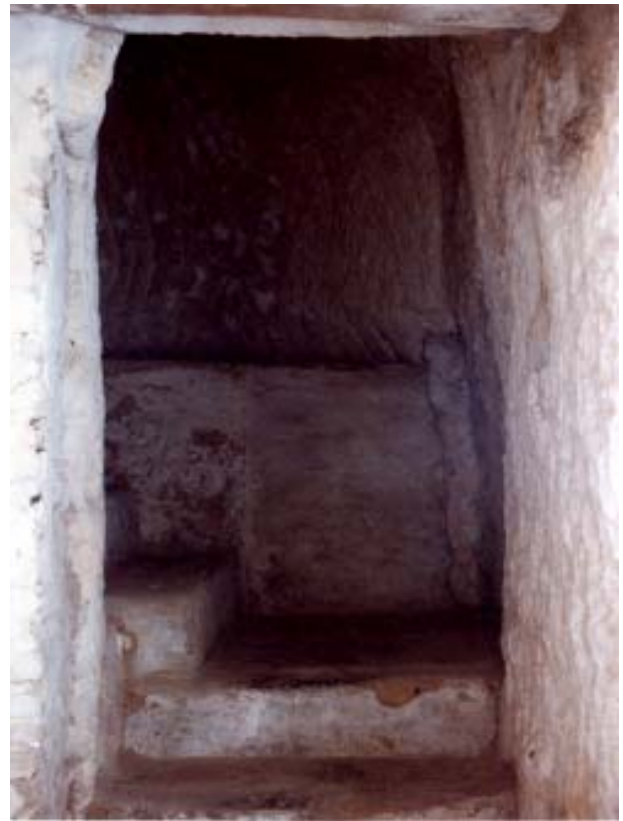
Foto2

*cual entramos a la cavidad, totalmente excavada y de planta rectangular.*

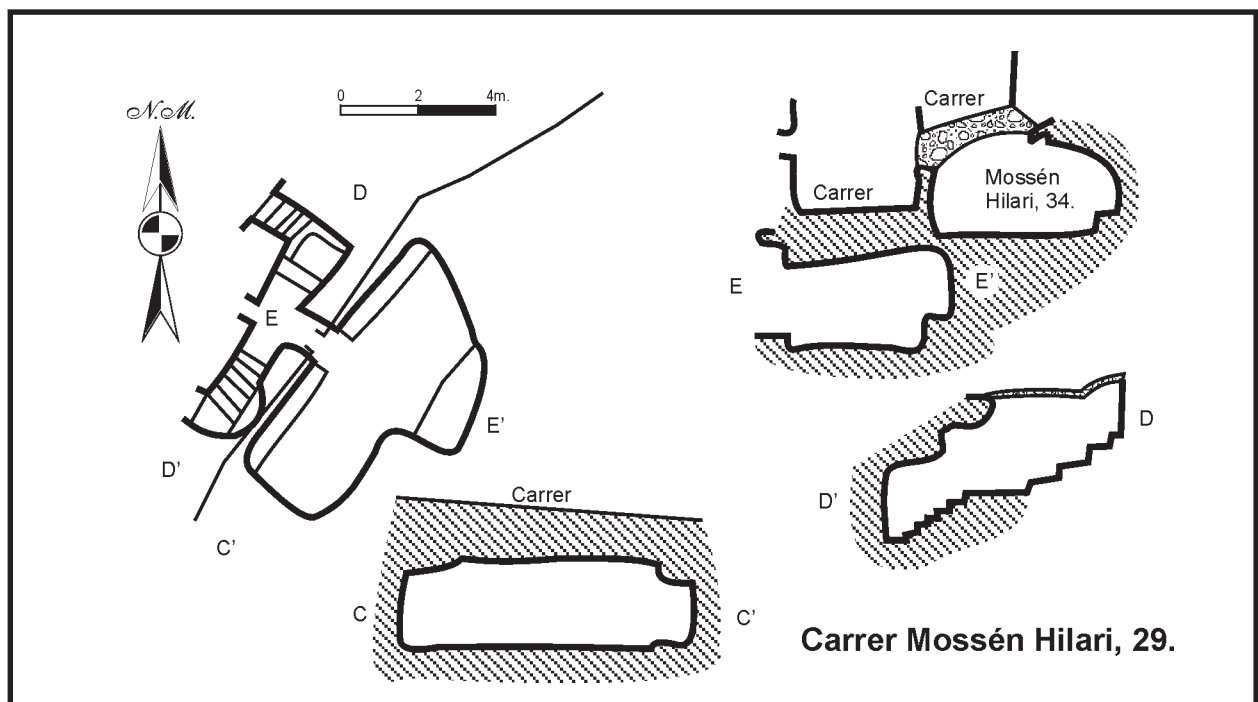
*Entrando y en la pared izquierda, se observa una anilla de presión. Frente a la entrada hay un pesebre adosado a la pared, de 2,80 m. de largo, 0,6 de ancho y 0,8 de alto, con dos anillas en el techo. La zona de la derecha de la entrada presenta una forma ovalada, en la que se ve un banco totalmente construido de mampostería y dividido en dos partes. No se observa ningún punto de luz.*

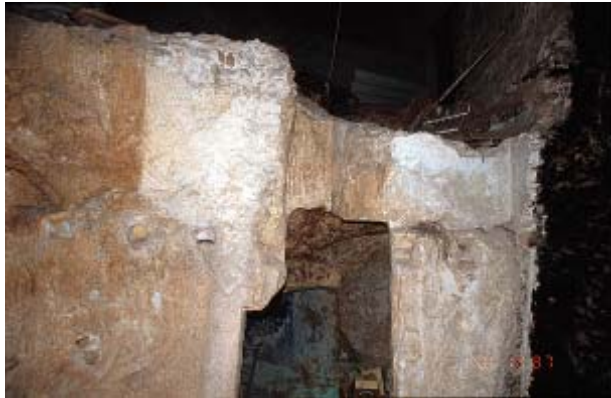
Foto1

Passem a descriure la que dóna a la part més alta. Aquesta es tracta, com quasi totes les cavitats de vessant, d'una façana de mamposteria que tanca al carrer tota l'obra picada, que en aquest cas es compona d'un gran vestíbul a la qual part esquerra s'aprecien les marques d'una escala, avui desapareguda, que conduïa al pis superior,

*Pasamos a describir la que da a la parte más alta de la calle. Esta se trata, como casi todas las cavidades de ladera, de una fachada de mampostería que cierra a la calle toda la obra excavada, que en este caso se compone de un gran vestíbulo en cuya parte izquierda se aprecian las huellas de una escalera, hoy desaparecida, que conducía al piso superior, compuesto actualmente por un pequeño recinto de apenas 10 m<sup>2</sup>.*

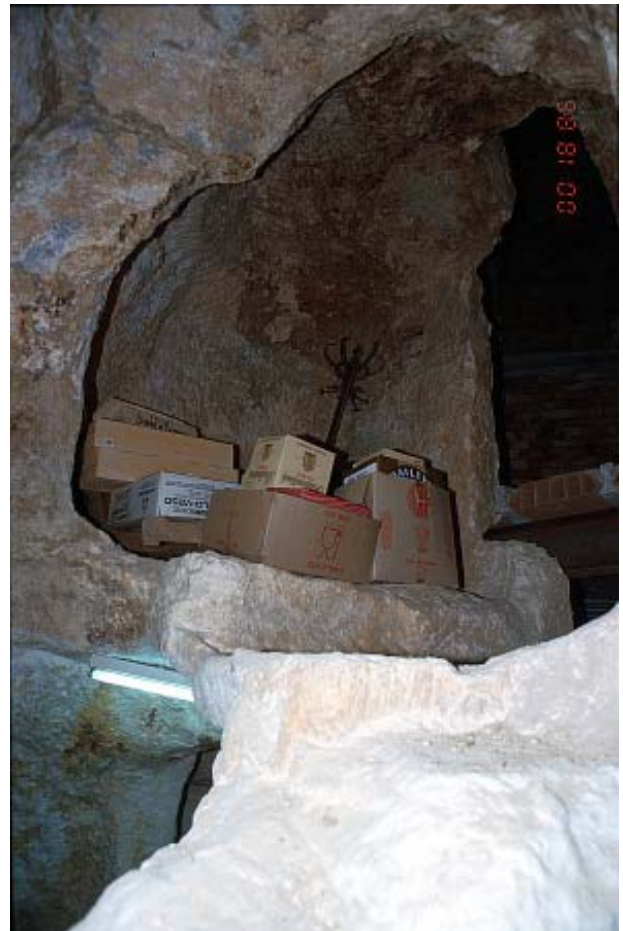
Foto2

Al fons d'aquest vestíbul veiem una dependència totalment picada, de forma quadrada i amb una obertura a l'esquerra que condueix al que sigué la

quadra, amb un banc de farcit de mamposteria que actuà de pessebre, a jutjar per les anelles al seu voltant. Junt aquest pessebre veiem un suport per a enganxar una mena de corbella que s'emprava per a trossejar el fenàs dels animals.

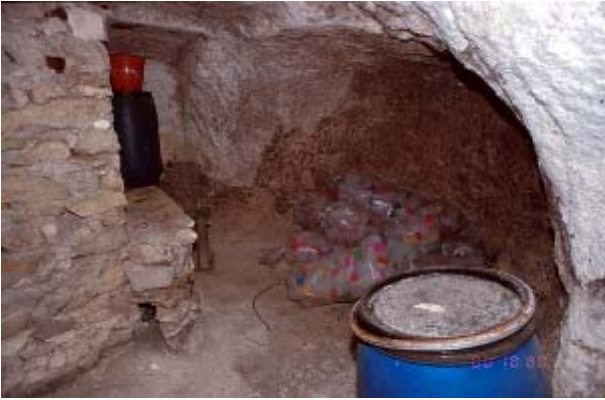
Foto3

debut a que el pis entre plantes és a la seva major part de roca. La planta baixa consta d'una zona ampla a la que veiem senyals d'un llar amb ximeneia i alguns punts de llum junt d'ella. Aquesta zona enfronta a dues cambres separades d'entre elles per una paret de roca molt prima. A la de l'esquerra trobem els solcs tallats en forma d'arc als que es recolçava l'inici de l'escala d'accès al pis superior. La dependència de la dreta en té 3 anelles (una a cada paret) i el sostre parcialment enfonsat o desaparegut, doncs posiblement l'escala -de fusta- actuava com a sostre d'aquesta dependència.

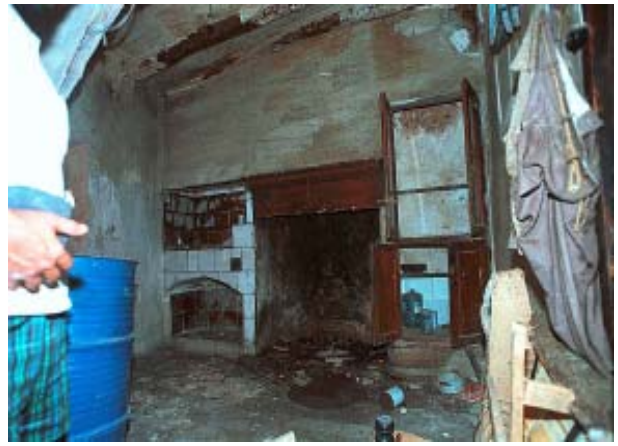
Foto1

La porta d'accés a aquesta vivenda mostra ja clarament la seva construcció excavada, doncs es pot veure la penya a la façana des d'el sòl fins als 50 cm. d'alçada.

*La puerta de acceso a esta vivienda ya muestra claramente su construcción excavada, pues se*

*aprecia la roca madre desde el suelo hasta los 50 cm. de altura en la fachada.*

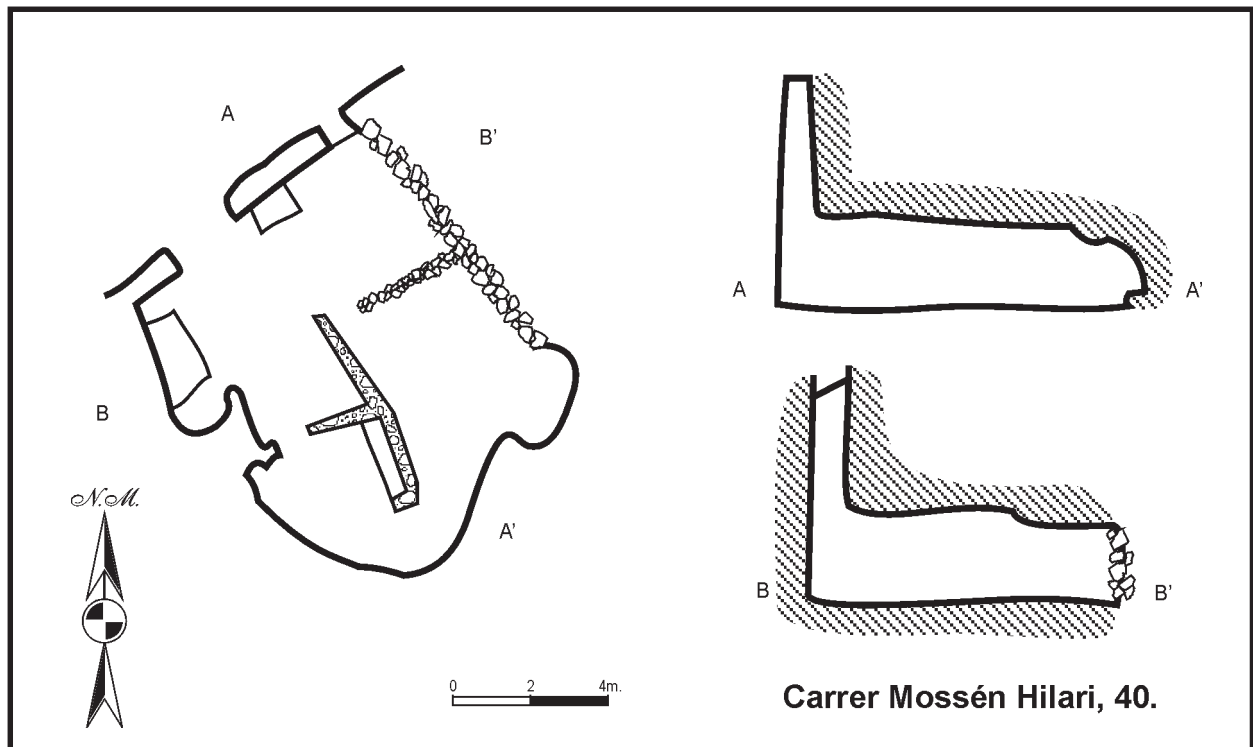
*Esta cavidad consta de una vasta nave totalmente excavada, con dos entradas desde la calle. Varios muros de mampostería dividen la sala en cuatro departamentos. En el de más al fondo, y junto al muro encontramos un banco corrido o posible pesebre. La mampostería de la zona central es ordinaria, siendo a seco la situada al N y perpendicular a esta. Junto al muro de entrada y en el techo, nos encontramos en la separación entre el farallón de la roca madre y la obra de la fachada una chimenea. En la pared O y en el techo, se encuentra un hueco que posiblemente fuese utilizado como chimenea..*

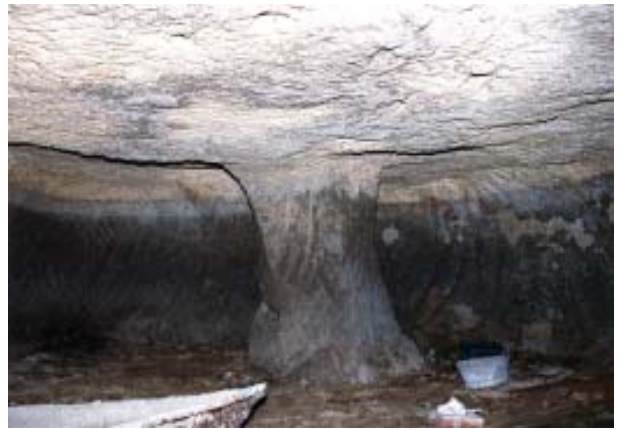
Foto2

Quasi segur que la primera de les cavitats deu de ser un antic aljub, doncs encara es pot apreciar fins on podia arribar el nivell de l'aigua. Té una planta irregular, aproximadament rectangular amb un pilar. L'entrada d'aigua es donaria per una canal que hi ha al costat esquerre de la porta i l'eixida

per un forat que trobem a la dreta de la mateixa porta.

*Casi seguramente la primera de las cavidades es un antiguo aljibe, pues todavía puede apreciarse hasta donde llegaba el nivel del agua. Tiene planta irregular, aproximadamente rectangular con un pilar. La entrada de agua se daría por un canal que hay al lado izquierdo de la puerta y la salida por un agujero que encontramos a la derecha de la misma puerta.*

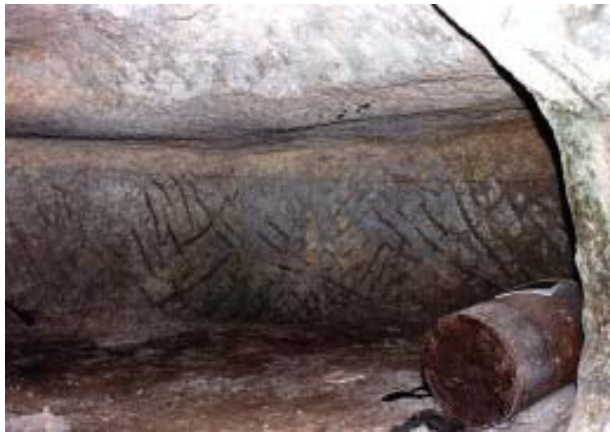
Foto1

Hi ha dues cavitats: una primera més gran en entrar a la cotxera i un altra localitzada fora de la cotxera, en una espècie de pati o part de l'habitatge on el sostre se n'ha vingut baix, al que arribem després de travessar enderrocs, deixalles i vegetació que dificulten l'accés.

*Hay dos cavidades: una primera más grande entrando al garaje y otra localizada fuera de este garaje, en una especie de patio o parte de la*

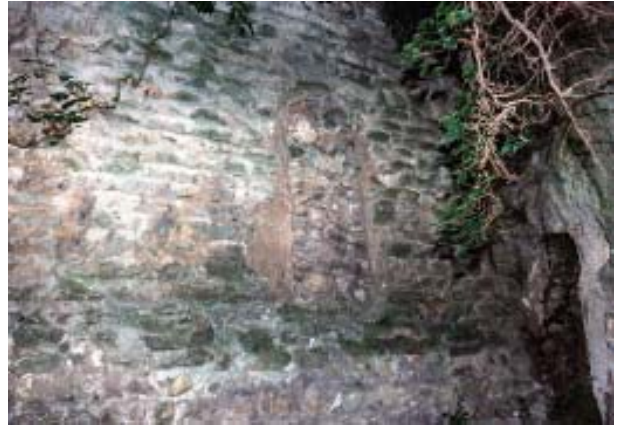
Foto4

*La segunda de las cavidades está subdividida en dos partes, una nada más entrar por la puerta y la segunda a su derecha. Las dos son de roca y seguramente también serían aljibes donde todavía se aprecia hasta donde llegaba el nivel del agua. Entre una y otra hay un tabique incompleto que no llega a separar las dos cavidades, que presenta en su esquina un agujero de forma cuadrada y una anilla sobre él. En la pared donde se encuentra la entrada, pero en la cavidad de la derecha, hay una segunda anilla.*

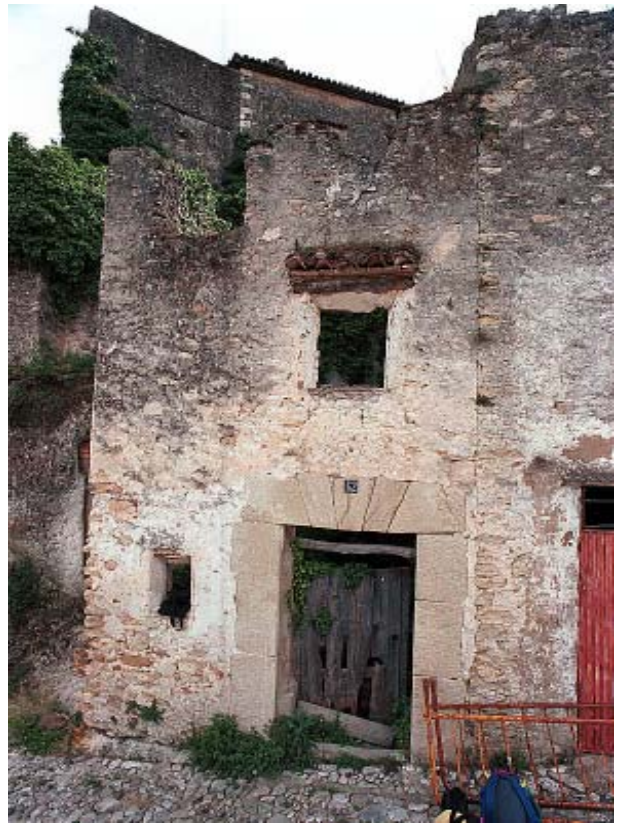
Foto1

Coves pertanyents a dues vivendes actualment en estat de ruïna i que debut a diferents enfonsaments han quedat comunicades d'entre elles de manera que resta molt difícil el saber on acaba una i comença l'altra, per la qual cosa les describim en conjunt com a una. L'accés al nº 62 des del carrer és per una porta molt esgavellada amb muntants i llinda de sauló tallat.

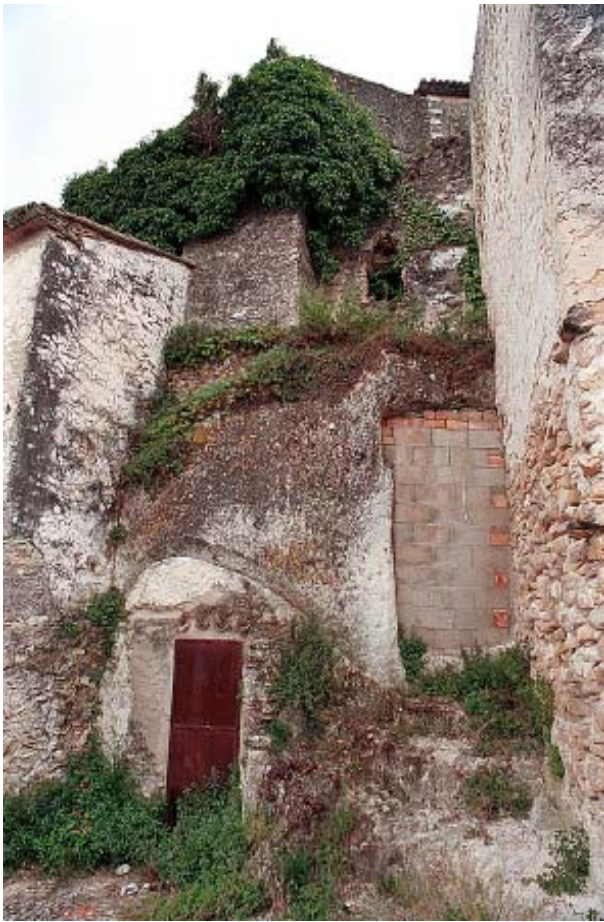
Foto3

L'habitable que trobem a continuació hi és a manca de sostre, per haver-se enfonsat els dos pisos i teulat que hi havien a aquesta zona. Veiem unes parets d'obra en els primers 5 metres, passant a ser mixtes (picades, amb afegits d'obra) a continuació. El terra, encara que amb enderrocs i brossa, apareix amb nitidesa de penya amb uns escalons picats, que en direcció 200° ens condueixen a dos pòrtics picats un junt a l'altre, que donen a una sala d'uns 2,5 x 10 m. i 1,80 m. d'alçada, totalment picat i amb nombrosos elements tallats a la penya: a l'Oest, un banc (pot ser un pessebre) de 0,70 m. d'alçada i 1,50 de llargària, amb una grossa anella a la seva dreta i altra -trencada- a l'esquerra.

un banco (posible presebre) de 0,70 m. de altura y 1,50 m. de largo, con una gran anilla a su derecha y otra -rota- a la izquierda.

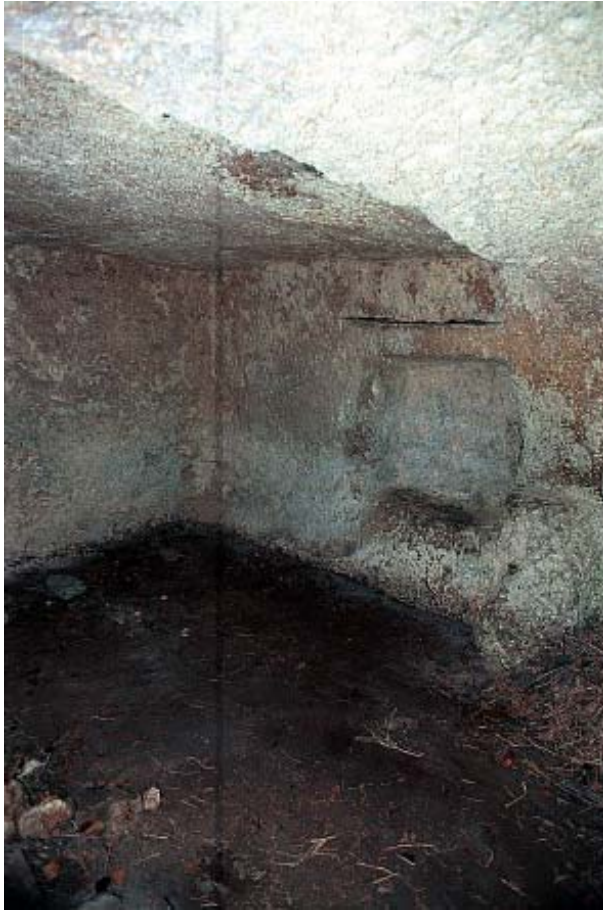
Foto7

Al fons de la paret Est, trobem una anella de grans dimensions a la dreta i a 50 cm. del terra un buit quadrat a l'esquerra, de 20 x 15 cm., 5

cm. de fons i a 60 cm. del terra. Sota aquest buit, un trencament a la paret, que comunica amb la quadra de la part inferior.

Al fondo de la pared Este, encontramos una anilla de grandes dimensiones a la derecha y a 50 cm. del suelo un hueco cuadrado a la izquierda, de 20 x 15 cm., 5 cm. de hondo y a 60 cm. del suelo. Bajo este hueco se ha producido una rotura en la pared, que comunica con la cuadra de la parte inferior.

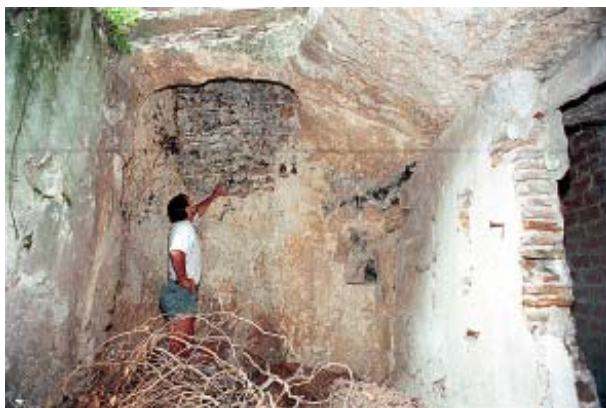
Foto9

La banda Nord està constituïda per un mur parcialment de mamposteria, per un trencament del qual pasem a una cambra quadrada de 3 x 7 m. i sostre enfonsat. La banda Nord està tapada amb un mur modern de bloc de formigó, que es veu també des del carrer. El terra apareix cobert d'enderrocs i les parets de mamposteria, excepte la paret Sud que es parcialment de penya, a la que s'endevina un nínxol semicircular tapat d'obra i dos buits també tapats, per mig d'un trencament en un dels quals hem entrat a aquesta cambra.

El lado Norte está constituido por un muro parcialmente de mampostería, a través de una rotura en el cual pasamos a una cámara cuadrada de unos 3 x 7 m. y techo desplomado. Su parte Norte está tapiada con un muro de moderno bloque de hormigón, visible también desde la calle. El suelo aparece cubierto de escombros y las paredes de mampostería, excepto la pared Sur que es parcialmente de roca, en la que se adivina una hornacina semicircular tapada con obra y dos

*huecos también tapados, a través de la rotura de uno de los cuales hemos entrado a esta cámara.*

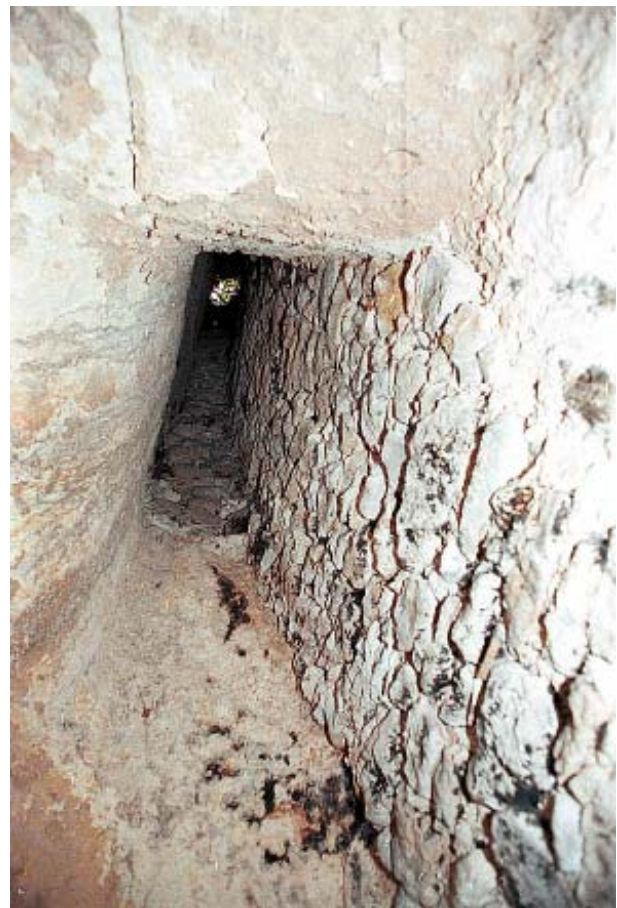
Foto13

*El habitáculo que encontramos a continuación carece de techo, al haberse desplomado las dos plantas y tejado que existían en esta zona. Vemos unas paredes de obra en los primeros 5 metros, pasando a ser mixtas (excavadas, con añadidos de obra) a continuación. El suelo, aunque con escombros y maleza, aparece nítidamente de roca con unos escalones tallados, que en dirección 200° nos conducen a dos pórticos excavados uno junto al otro, que dan a una sala de unos 2,5 x 10 m. y 1,80 m. de altura, totalmente excavado y con gran cantidad de elementos tallados en la roca: al Oeste,*

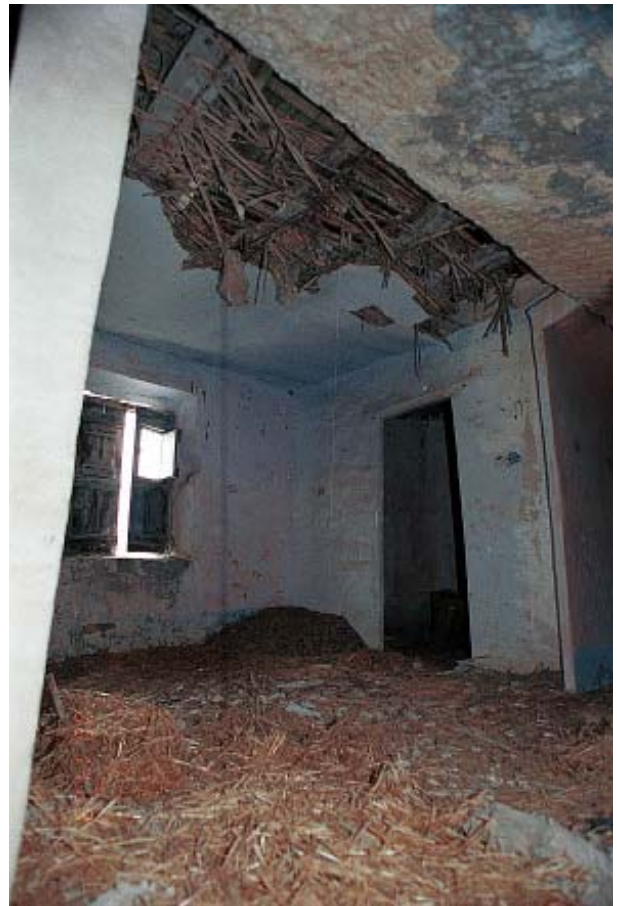
Foto12

*A través de una puerta también en el lado Sureste pasamos a una zona en la que sí se conservan los suelos y techos de varias plantas y que se distribuyen de la siguiente manera: a la izquierda, un habitáculo con una pequeña ventana que da a la calle y unas escaleras en estado ruinoso que suben al piso superior; anexa a este habitáculo, una habitación con dos puertas que conducen a sendos habitáculos más pequeños, el de la derecha casi totalmente excavado en la roca por ser este lado el que recae a la ladera y el de la izquierda de las mismas proporciones (4 -5 m<sup>2</sup>) totalmente de obra.*

*Al frente, unas escaleras también de obra que conducen al piso inferior, en el que encontramos varias dependencias de obra (cocina, almacén y vestíbulo o recibidor con puerta al n<sup>o</sup> 64 de la calle Mossén Hilari) y una casi totalmente excavada, de 1,80 m. de altura, 8 m. de largo y un ancho irregular que cuenta en su lado Sur con un gran banco corrido (posible pesebre) a 80 cm. de altura, con varias anillas de presión a su alrededor que nos hace pensar en la más que probable utilización de este habitáculo como cuadra. El lado Oeste de este habitáculo tiene actualmente unos 4 m. de altura, al haberse hundido un piso de vigas de madera cuyos alojamientos en la pared de roca son claramente visibles. Al fondo, una porcaterra construida con un murete de mampostería de 1 m. de altura y sobre ella, la rotura en la pared que comunica con la cuadra descrita anteriormente. Varias anillas de presión de diferentes tamaños y una hornacina de grandes dimensiones completan el «equipamiento» de esta sala troglodítica.*

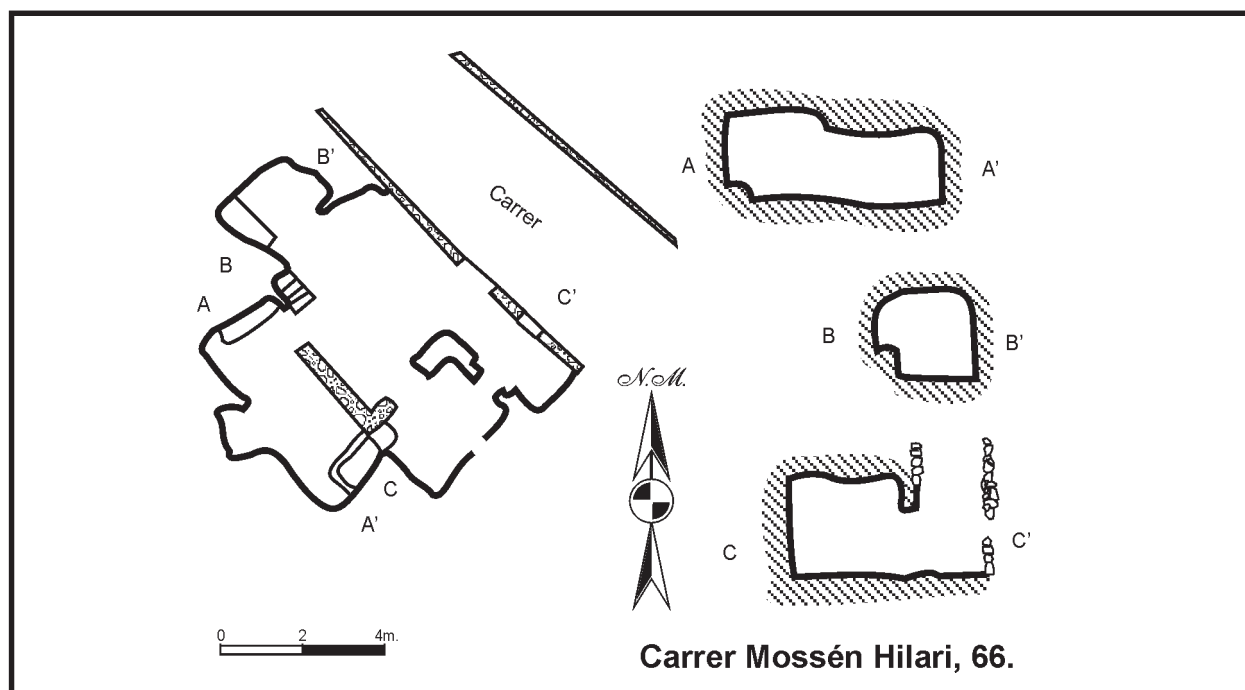
**Carrer Mossén Hilari, 66.**

*Se accede por una puerta a la izquierda de la cual hay un ventanuco. Desde donde se accede observamos un pequeño pesebre. En la cavidad hay 7 anillas: dos en la pared de la entrada (una en el rincón izquierdo, junto al pesebre y la segunda en el rincón derecho); las paredes derecha e izquierda tienen cada una de ellas una anilla; las tres últimas se encuentran en la pared frontal.*

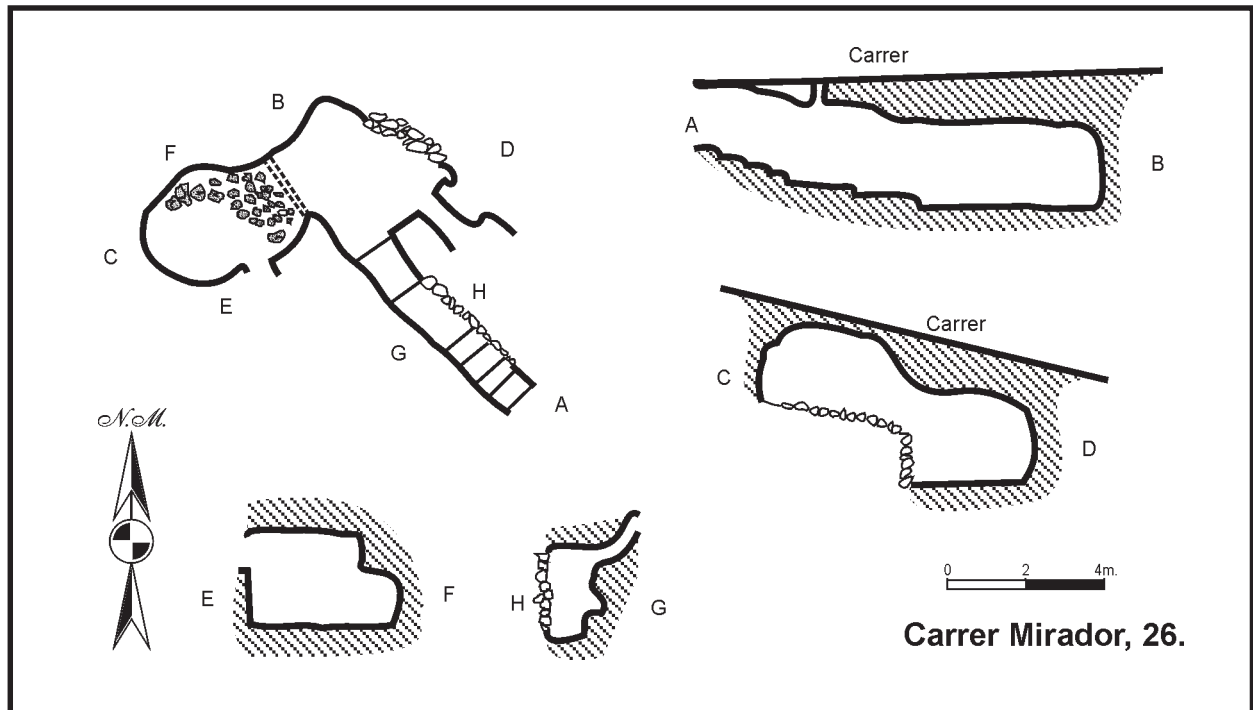
*En un nivel superior y al Oeste, se encuentra esta segunda salita, de forma ovalada y con el piso lleno de escombros. Este segundo departamento tiene unos 2,50 x 3,80 m.*

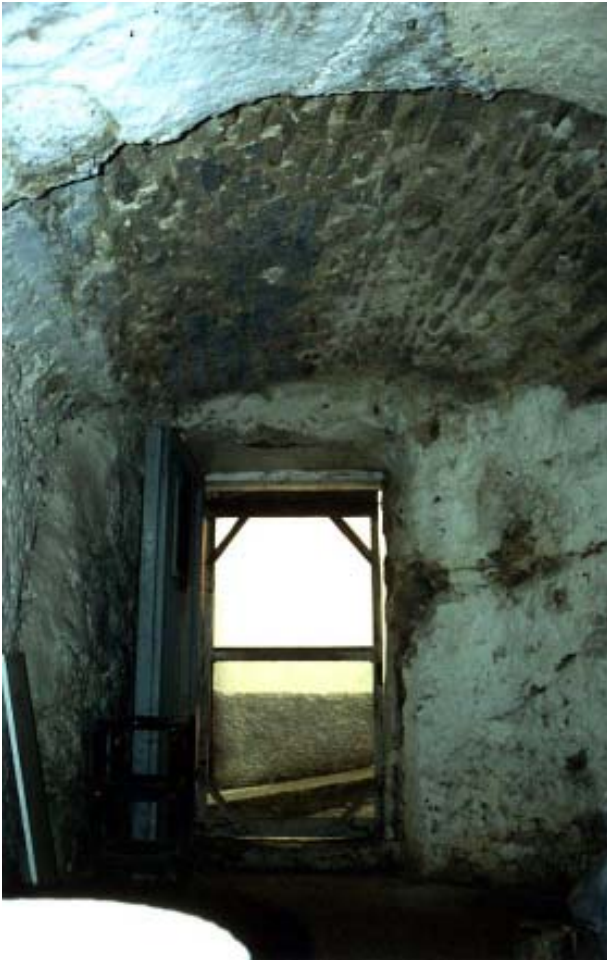
Foto1

La vivenda té dues cavitats: una al mateix nivell que la planta baixa i un altra a un nivell inferior, ambdues sota el carrer.

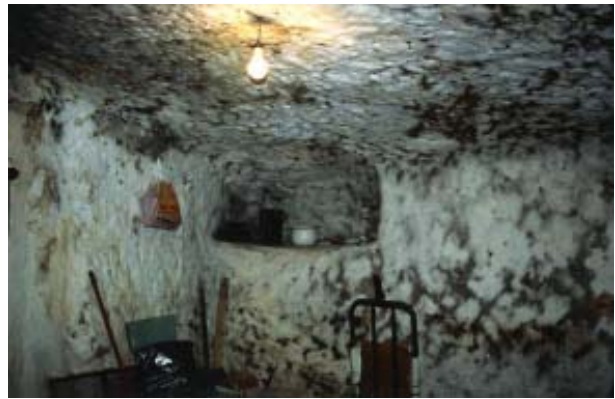
Foto2

La de la planta baixa és completament de roca i de planta quadrada. A la paret esquerra, des de l'accès, hi ha un prestatge de roca i a la dreta de l'accès, a la mateixa paret, un altre prestatge, però aquesta vegada d'obra.
