# *Cavitats excavades al barri mitgeval de Bocairent.*

CENTRE EXCURSIONISTA DE BOCAIRENT

GRUPO ESPELEOLÓGICO " LA SENYERA "

# LAS CAVIDADES SUBTERRÁNEAS DEL BARRIO MEDIEVAL DE BOCAIRENT.

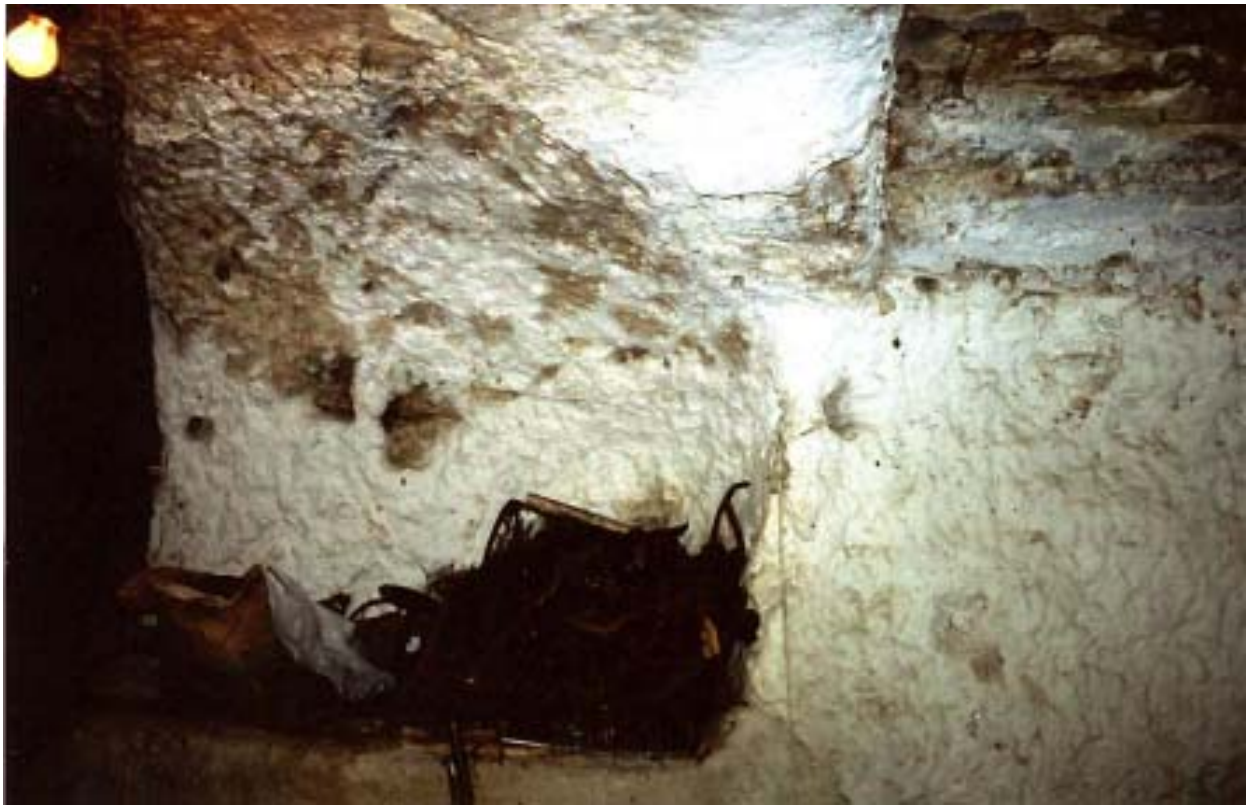
Foto4

La de la planta inferior també es troba sota el carrer Muret, com hem dit. Consta d'una escala de pedra, d'un departament principal i un secundari,

més menut. El més menut està a la dreta de l'escala, té una planta quadrada i és totalment de roca. El principal, de planta més allargada, és també de roca llevat de la banda dreta del sostre, des de l'escala, que és en volta, d'argamassa i pedres. Per baix d'aquesta volta hi ha una porta, un segon accés a l'exterior, al mateix carrer Muret però a un nivell inferior. A l'esquerra de l'escala hi ha un banc d'1 m. d'alçada i per sobre d'ell una i dues anelles respectivament a cada extrem. Entre la volta i la porta que té baix s'observa un clau prim i un altre més gran, des de l'escala a la paret frontal. A aquesta mateixa paret també hi ha un llavador.

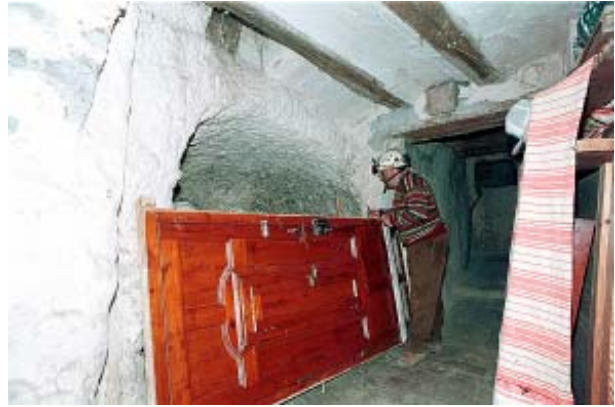
Foto1

Comunica mitjançant un passadís amb la cavitat de Travessera Aljub. En té quatre departaments rectangulars repartits a ambdós costats de l'esmentat passadís i una porquerissa totalment picada a la paret Sud-Oest.

*Comunica mediante un pasillo con la cavidad de Travesía Aljibe 1. Tiene cuatro departamentos rectangulares repartidos a ambos lados del citado pasillo y una gorrinera totalmente excavada en su pared Suroeste.*

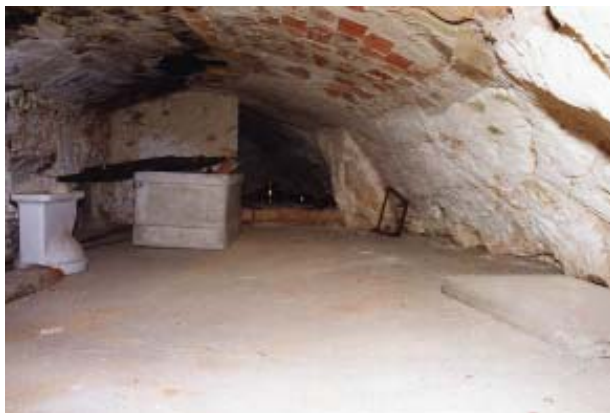
Foto1

Aquesta vivenda està formada per l'espai guanyat rebaixant la roca i donant-li forma d'abric o aprofundint un abric natural. Una vegada obtingut l'espai necessari, es tancà amb una façana de mamposteria, així com un gran pilar central per fer de reforç de l'habitatge superior. A la paret de roca del fons hi ha diferents cambres, totes elles excavades a la penya (5 grans i una més menuda). A l'espai guanyat a la roca se li han fet diferents distribucions i un sostre artificial recent per redimensionar l'estància principal (rebedor-menjador) a unes dimensions convencionals. Podem dir que es tracta del típic habitatge fet aprofitant la forma de la roca (cavitat de vessant).

A la banda dreta del rebedor-menjador, en direccions 25° i 60° hi ha dues petites cambres,

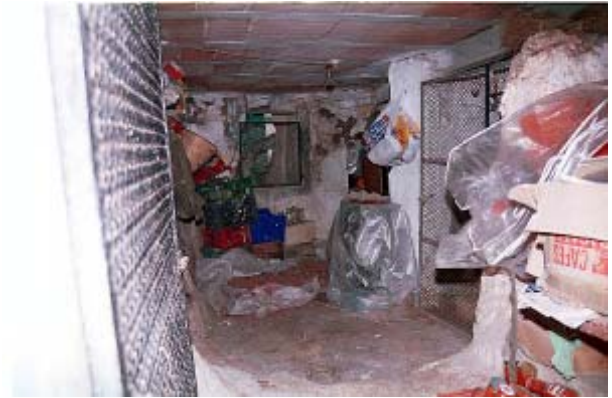
Foto1

Cavitat a la que accedim des de l'interior de la vivenda. És picada a un 90% de la seva alçada. El sostre és totalment d'obra moderna (reconstruït) de vigueta de formigó i revoltó ceràmic, enfoscat parcialment. Des de la vivenda baixem 3 escalons que ens deixen a una saleta de mitjanes proporcions amb un gran buit, mena de armari de paret picat al front. A l'esquerra trobem una porta, al mig d'un mur de mamposteria, que ens condueix a la part més gran d'aquesta cavitat i que s'obri mitjançant una finestra a la zona coneguda com «els ortets».

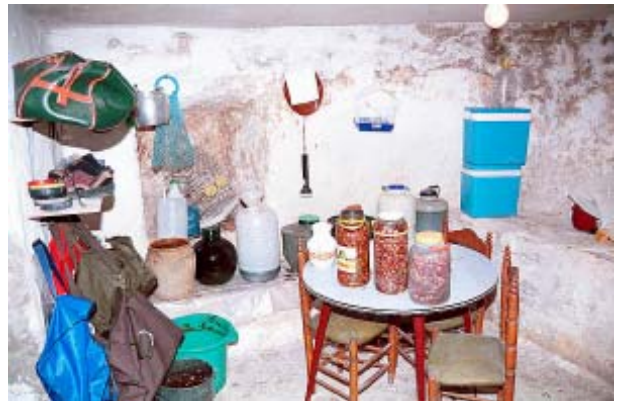
Foto2

*Cavidad a la que se accede desde el interior de la casa. Está excavada en un 90% de su altura. El techo es totalmente de obra moderna (reconstruido) de vigueta de hormigón y bovedilla cerámica, enfoscado en parte. Desde la casa bajamos 3 escalones que nos dejan en una salita de medianas proporciones con un gran hueco, especie de alacena excavado al frente. A la izquierda encontramos una puerta, en medio de un muro de mampostería, que nos conduce a la parte más grande de esta cavidad y que se abre mediante una ventana al fondo a la zona conocida como «els ortets».*

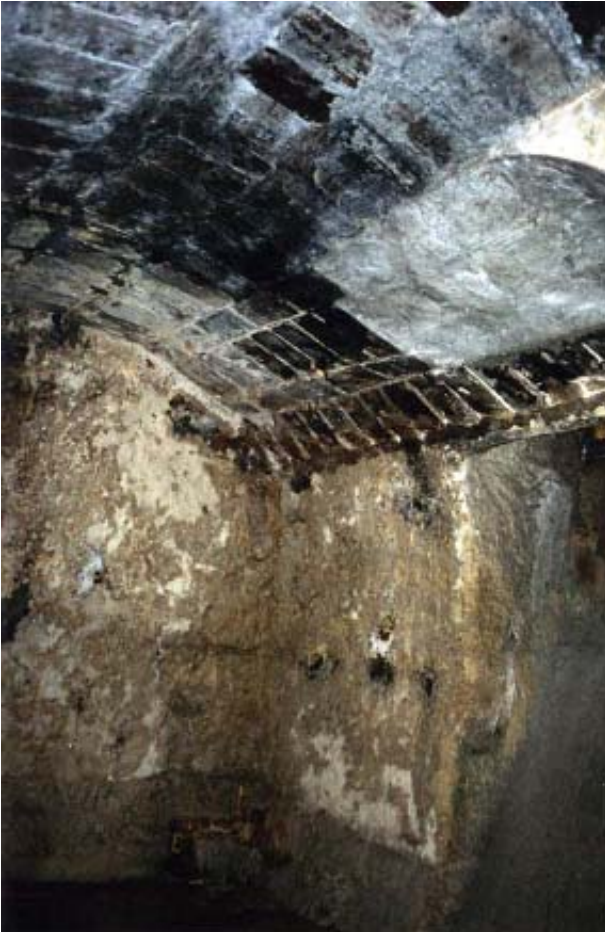
Foto1

La primera té planta quadrada i és tota de roca, llevat del sostre que és en forma de volta

construïda amb rajols macisos. S'observa un respirador que queda just sota la porta secundària de la casa. A la paret on està l'accés a aquesta cavitat, a la dreta d'ella, hi ha un buit a nivell del terra.

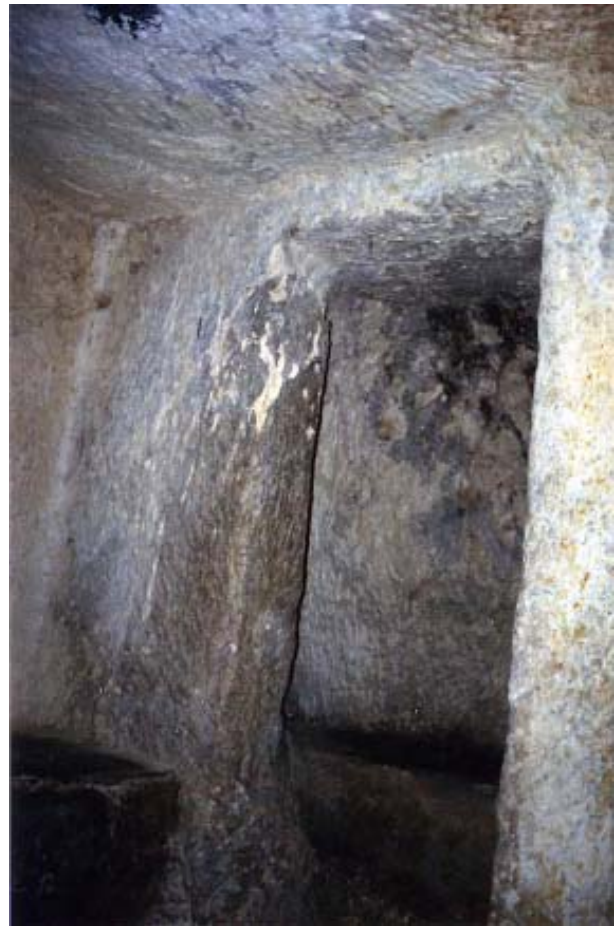
Foto2

La segona és també de roca i presenta un banc d'obra frontalment a l'accés d'aquesta cavitat, disposat de manera transversal. Observem un buit gran a la paret lateral dreta.

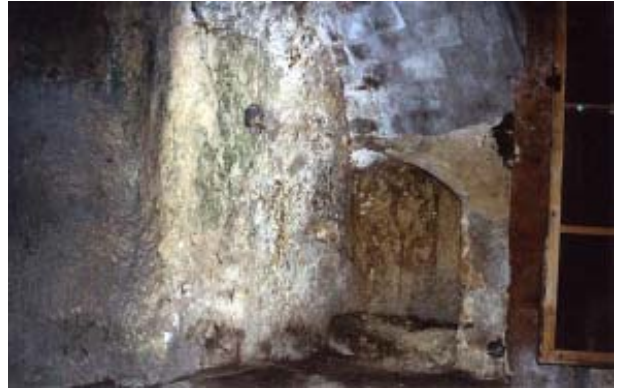
Foto3

*La primera tiene planta cuadrada y es totalmente de roca, excepto el techo que es en forma de bóveda construida con ladrillo macizo. Se observa un respiradero que queda justo bajo la puerta secundaria de la casa. En la pared donde está el acceso a esta cavidad, a la derecha de ella, hay un hueco al nivel del suelo.*

*La segunda es también de roca y presenta un banco de obra frontalmente al acceso de esta cavidad, dispuesto de forma transversal. Observamos un gran hueco en la pared lateral derecha.*

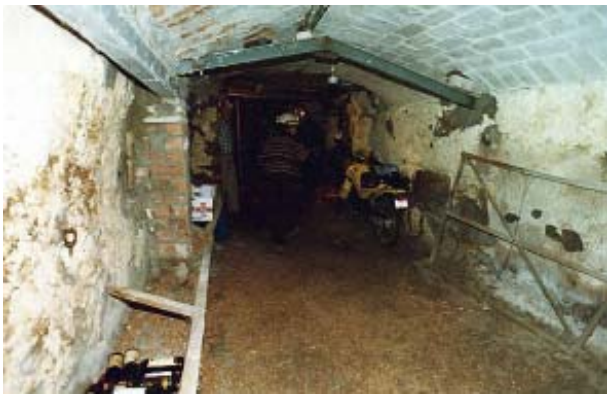
Foto1

Aquesta cavitat consta d'una nau orientada Nord-Est – Sud-Oest, de 7 m. de llargària per 3,50 d'amplària, amb sostre de volta de canó i terra semi-excavat. Actualment s'utilitza com a garatge.

*Esta cavidad consta de una nave orientada Noreste-Suroeste, de 7 m. de longitud por 3,50 de ancho, con techo de bóveda de cañón y suelo semiexcavado. Actualmente se utiliza como garaje.*

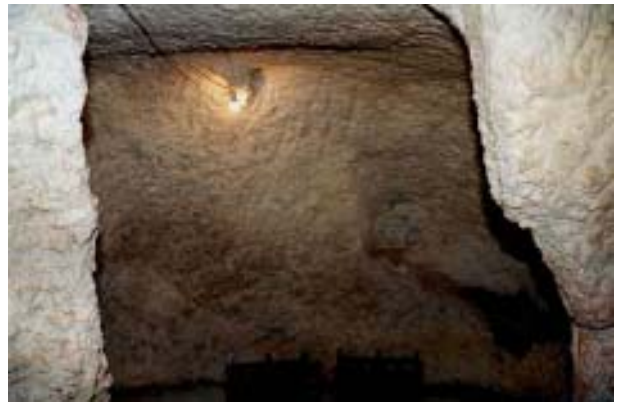
Foto1

*Consta de un acceso en forma de «L» y tres cavidades correlativas, todas bajo la vivienda. El acceso nos conduce a la primera mediante 7 escalones. Es de planta cuadrada con las cuatro paredes de roca. Diferentes son el techo, de ladrillos sobre tres vigas de madera y el suelo, de cemento. En la pared izquierda desde el acceso hay un*

*banco de 1 m. de altura aproximadamente y en la esquina frontal derecha, un hueco en cuya parte superior presenta un agujero que da a la calle Premsa.*

Consta d'un accés en forma de «L» i tres cavitats correlatives, totes tres sota la vivenda. L'accés ens condueix a la primera mitjançant 7 escalons. És de planta quadrada amb les quatre parets de roca. Diferents són el sostre, de rajols sobre tres bigues de fusta i el terra, de ciment. A la paret esquerra des de l'accés hi ha un banc d'1 m. d'alçada aproximadament i al cantó frontal dret, un buit, on a la banda de dalt presenta un forat que dona al carrer Premsa.

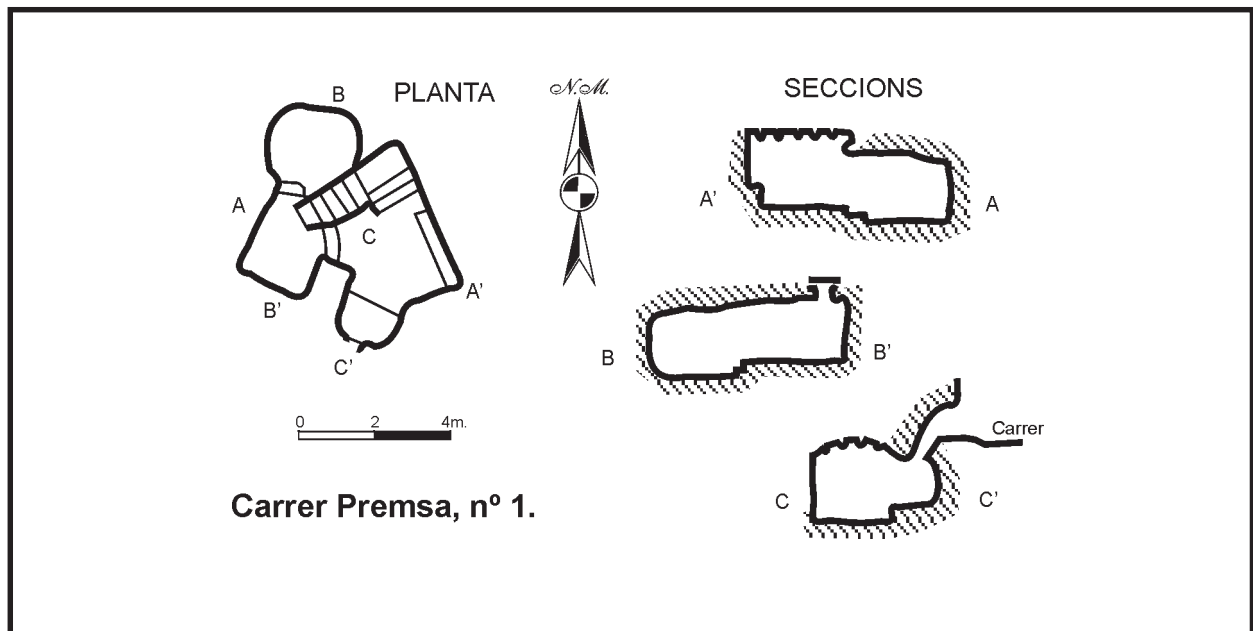
*El acceso a la segunda cavidad, con dos escalones esta vez, lo encontramos en la pared derecha (considerada desde el acceso inicial). En esta cavidad, menos el suelo -que es de cemento- el resto es de roca. La planta es de forma rectangular. En la pared por la que se accede y en concreto a su izquierda, hay un banco de unos 30 cm. de altura aproximadamente y también un respiradero tapado a la parte izquierda del techo que da a la calle Premsa. El acceso a la tercera y última cavidad está en la pared derecha de esta segunda, bajando solamente un escalón. Tiene planta redondeada, así como el techo. Solamente el suelo es de cemento y el resto de roca. Presenta unas marcas de escarbado a la derecha de la pared frontal.*

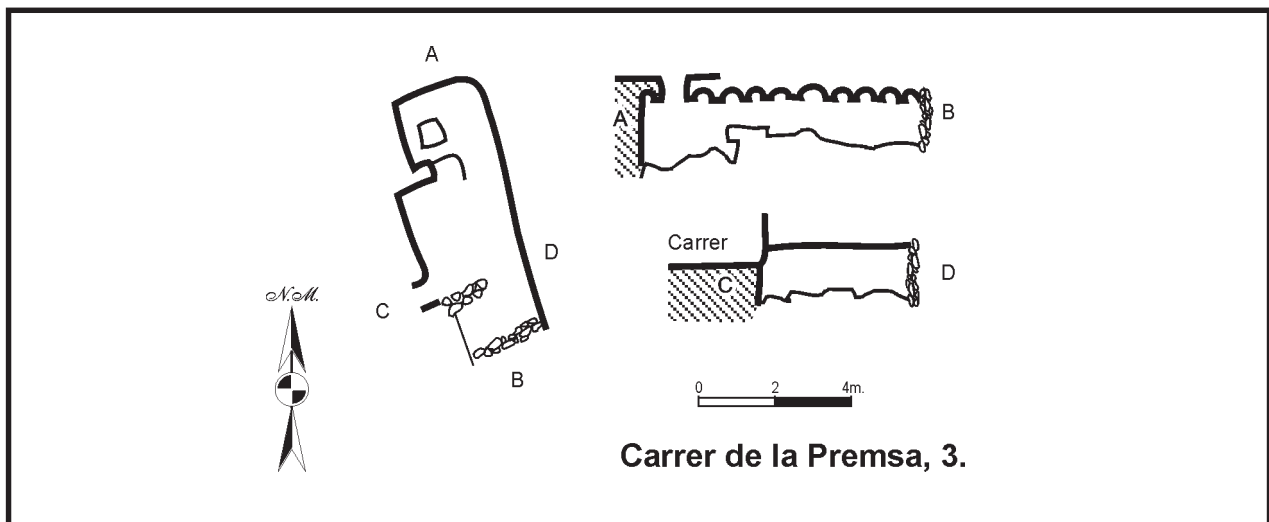
### C/ Prensa 3.

Es tracta d'un habitacle de reduïdes dimensions, situat sota la vivenda. Es accedeix alçant una trapa a un costat del saló de la casa i baixant 2 m. per situar-nos a la banda Nord. El terra està semicobert d'enderrocs i la cavitat només està picada a la seua paret Oest, essent la resta de mamposteria, la qual subjecta les bigues del sostre, que a l'hora fan de recolç del paviment superior.

Una petita obertura a la part alta de la parte Est comunica amb el carrer i probablement fera de claraboia.

*Una pequeña abertura en la parte alta de la pared Este comunica con la calle y posiblemente sirviese de tragaluz.*

*El único elemento arquitectónico a resaltar, un posible horno, se puede apreciar entre los escombros.*

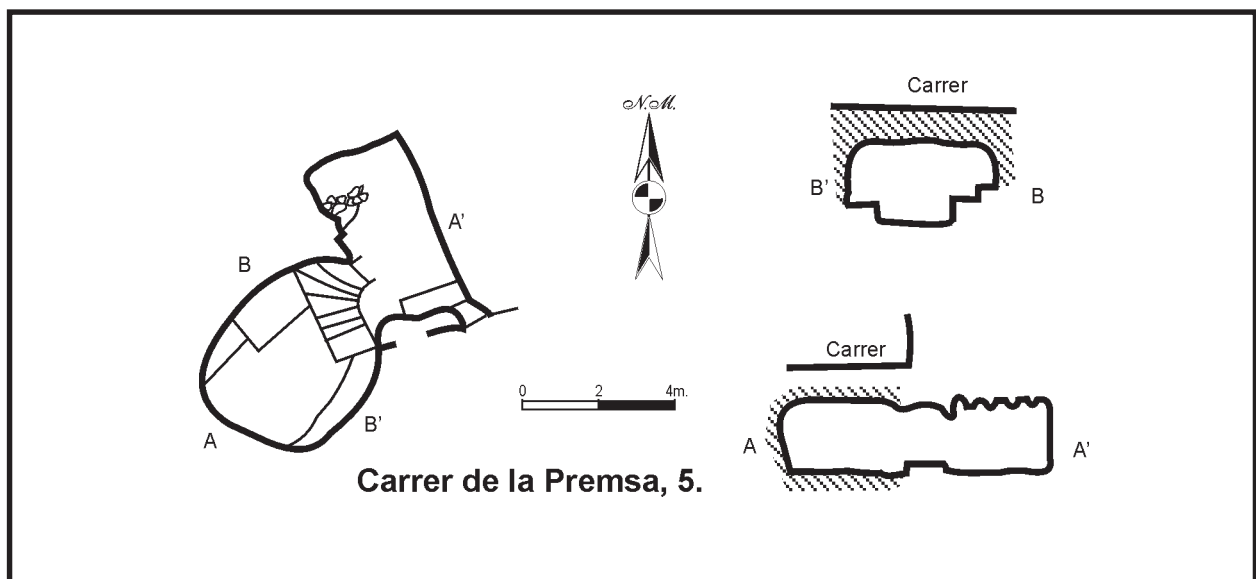
## C/ Premsa 5.

*Se accede por la pared Oeste de la vivienda y una ventana nos indica claramente el nivel de la calle. Descendiendo 8 peldaños de ladrillo, accedemos a un recinto excavado en su mitad Oeste con bancos adosados a las paredes.*

*Podemos observar además algunos sillares en la pared Este, que soportan un pequeño pórtico sito en la planta baja.*

*Esta cavidad está situada parcialmente bajo la calzada.*

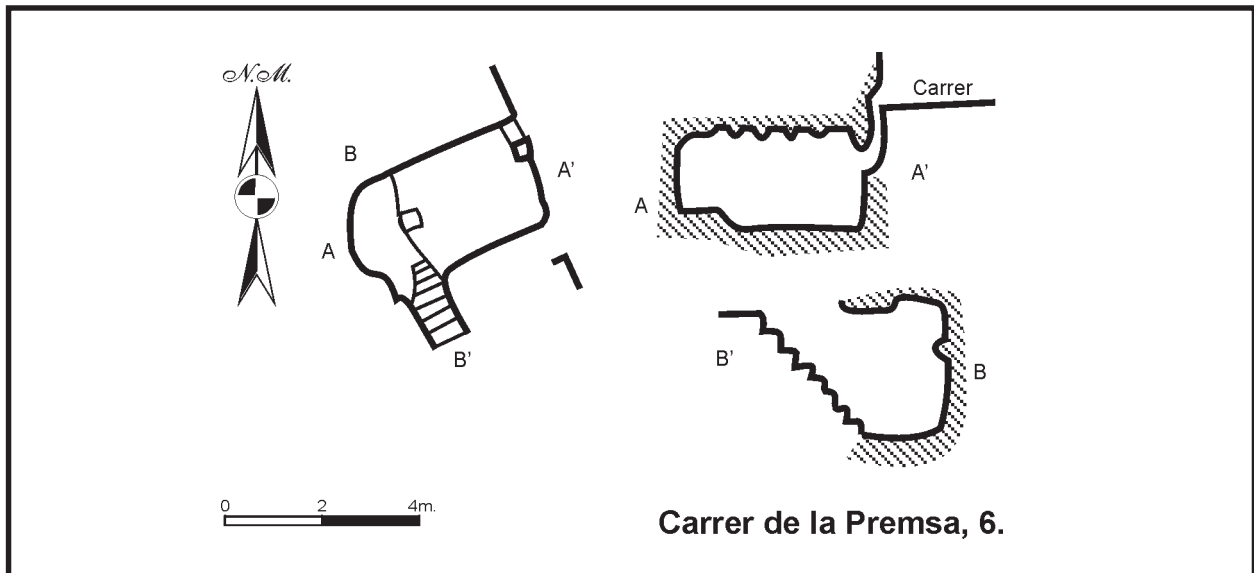
## C/ Premsa 6.

L'accés consta de 7 escalons i per sobre d'ells el sostre és en forma d'arc. Presenta les quatre parets i el terra de roca, mentre que el sostre està format per dos pilars que sostenen una biga de ciment longitudinal, que dóna suport a tot un seguit de bigues de fusta transversals, on es disposa el sostre de la cavitat, tot de teules. A la dreta però encara en la mateixa paret d'accés, hi ha un banc que alça uns 50 cm. del terra aproximadament. La paret dreta té un afegit d'obra per sobre la roca a la banda esquerra, amb una reixeta a la part superior que dona a un respirador del carrer.

*El acceso consta de 7 escalones y por encima de ellos está el techo en forma de arco. Presenta las cuatro paredes y el suelo de roca, mientras que el techo está formado por dos pilares que sostienen una viga longitudinal de cemento, que da soporte a una hilera de vigas de madera*

*dispuestas transversalmente, donde se dispone el techo de la cavidad, totalmente de tejas. A la derecha pero todavía en la misma pared de acceso, hay un banco que levanta del suelo unos 50 cm. aproximadamente. La pared derecha tiene un añadido de obra sobre la roca a la parte izquierda, con una rejilla en la parte superior que da a un respiradero de la calle.*

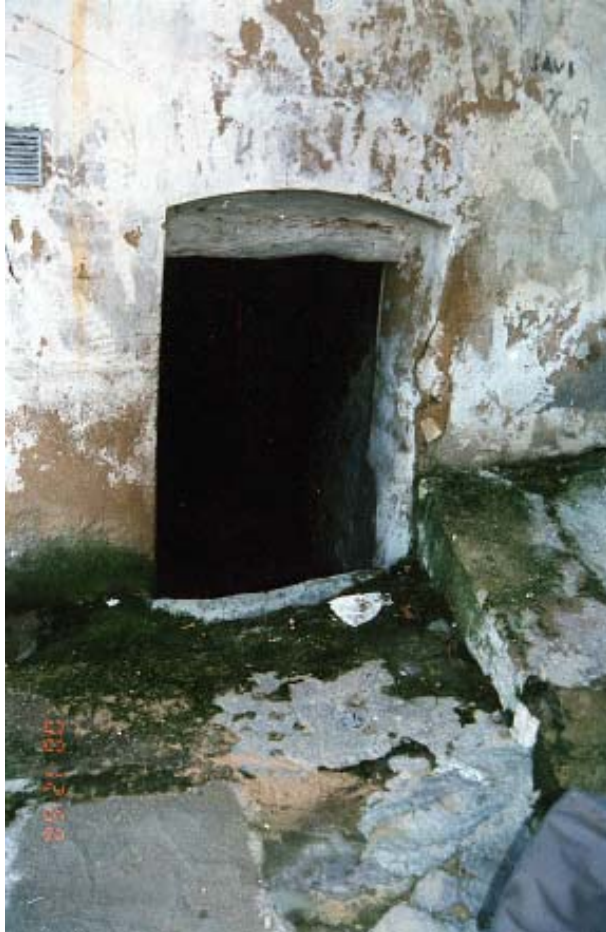
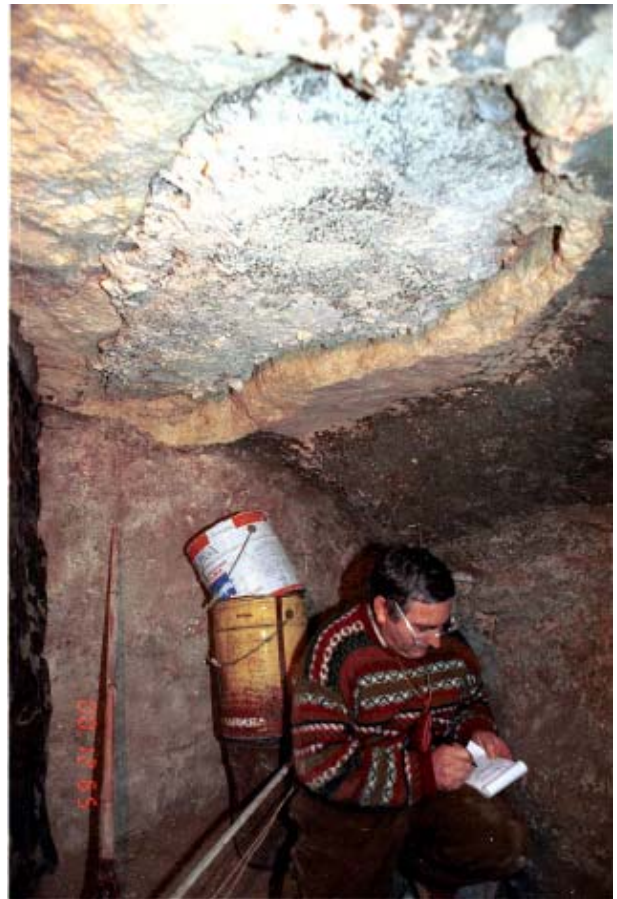
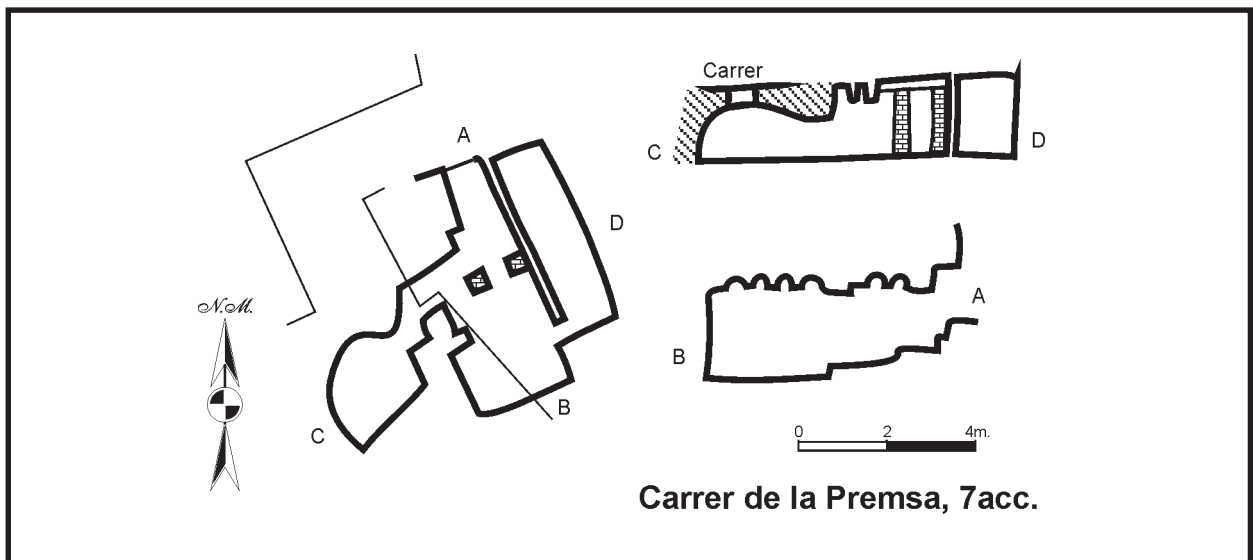
## C/ Premsa 7.

Accés per porta metàl·lica i esglaons picats al farcit del carrer. Tota la part que dona sota la vivenda té el sostre de bigues de fusta reforçades amb biguetes de formigó.

A la banda dreta trobem un tram de curt passadís, amb parets de mamposteria que desemboca a una molt petita sala, ja totalment

sota el carrer, amb el sostre picat a la penya, presentant un trencament produït al fer-se les obres de clavegueram.

Precisament, aquest trencament -bastament reparat amb un tapó de formigó- està exactament sota una de les trapes d'aquesta conducció.

La sala principal té el terra cobert per una grossa capa de sediment. a l'esquerra, hi ha una petita sala a la que accedim per mig d'un arc de carreus de gran tamany, semi-tapat per un mur de mamposteria construït amb posterioritat. El

tamany i la qualitat d'aquest arc ens fan pensar que la cavitat conegué millors temps als que, sans dubte, l'alçada del sostre al terra no éra tan escàs com actualment.

*Acceso por puerta metálica y escalones tallados en el relleno de la calle. Toda la parte que da bajo la vivienda tiene el techo de vigas de madera reforzadas con viguetas de hormigón.*

*A la parte derecha encontramos un tramo de corto pasillo con paredes de mampostería que desemboca en una minúscula sala, ya totalmente bajo la calle y cuyo techo abovedado presenta una rotura producida al hacer las obras de*

*alcantarillado. Precisamente esta rotura - toscamente reparada con un tapón de hormigón- está exactamente bajo una de las tapas de esta conducción.*

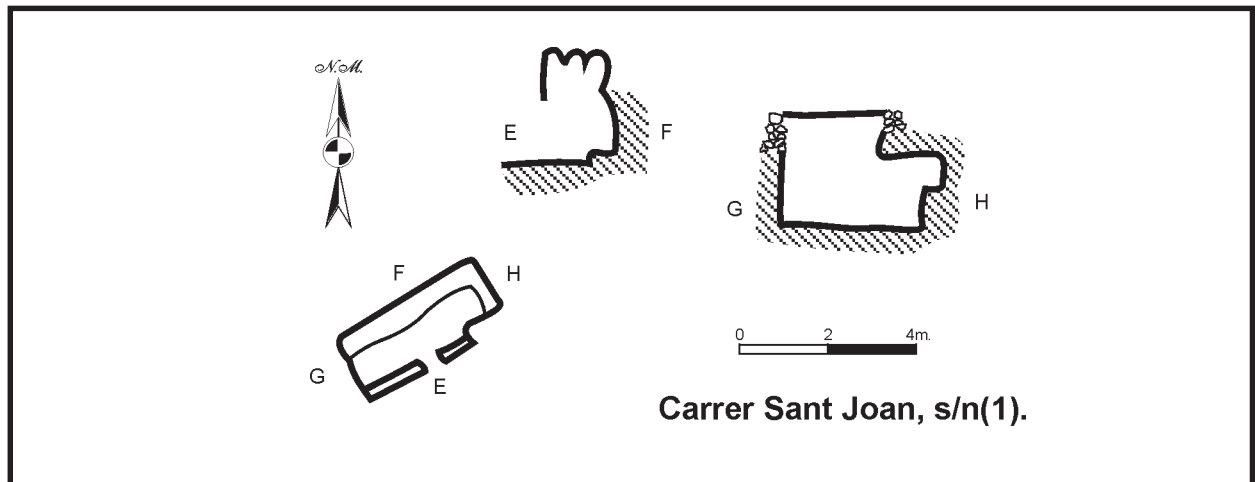
*trata de un habitáculo de 4 x 1,70 m. y unos 2,5 de altura, cuyo único elemento a destacar es un arco de bóveda excavado al lado Nordeste, con una anilla en su techo y un banco (posible pesebre) al fondo.*

*Pequeña cavidad usada como gallinero o palomar, con el fondo y las paredes laterales excavadas y el techo y pared frontal de obra. Se*

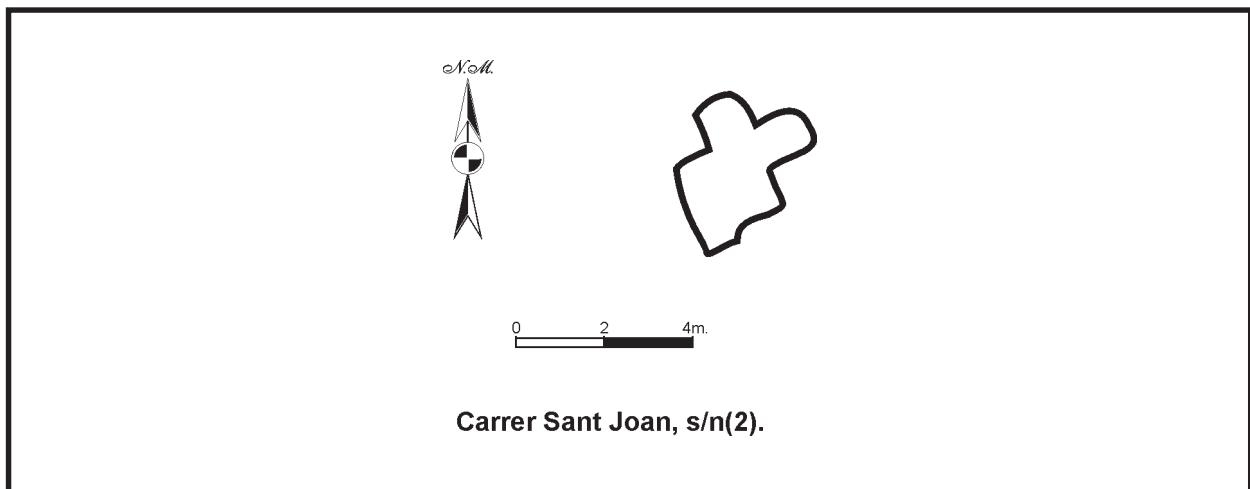
## C/ St. Joan s/n., sota l'Ermita (cavitat 2).

Entre la nº 1 i la 2 i justament sota l'ermita, trobem un aljub d'uns 4.500 l. de capacitat i forma irregular, construït aprofitant una cavitat preexistent (el braç en direcció 330°). La seua funció es la d'emmagatzemar aigua per al reg dels orts immediats, per mig d'una estreta sèquia que els recorreix longitudinalment.

*aprovechando una cavidad preexistente (el brazo en dirección 330°). Su función es la de almacenar agua para el riego de los huertos inmediatos, por medio de una estrecha canal que los recorre longitudinalmente.*

*Entre la nº 1 y la 2 y justamente bajo la ermita, encontramos un aljibe de unos 4.500 litros de capacidad y forma irregular, construido*

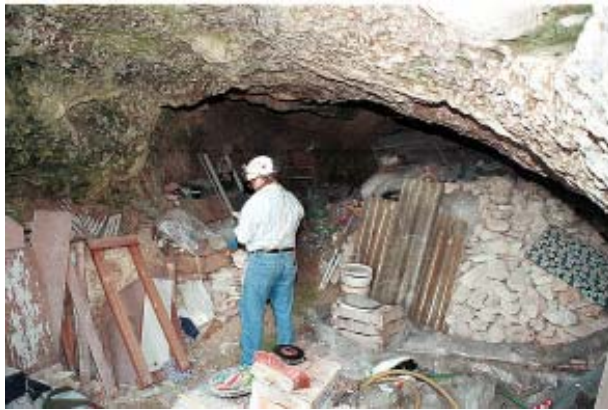
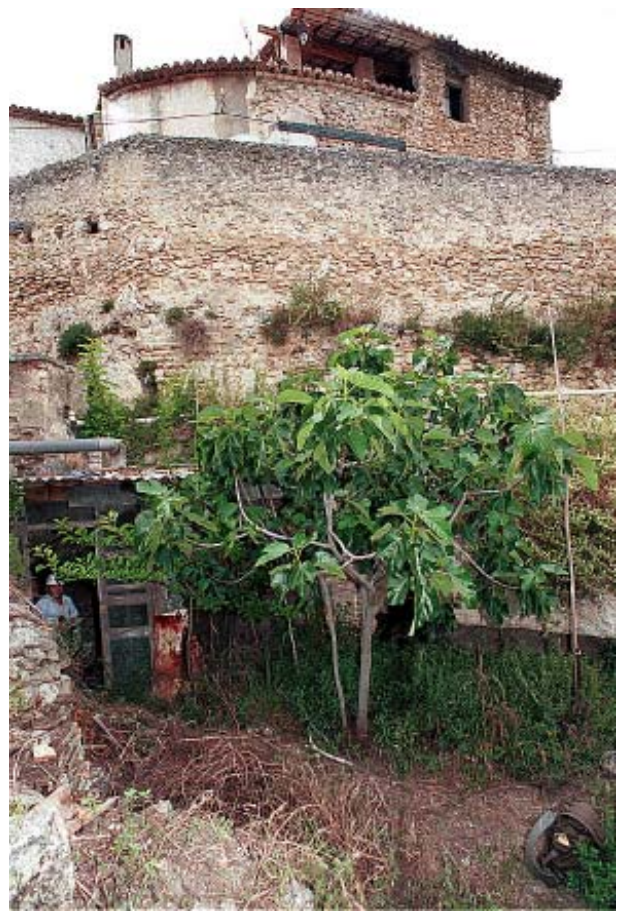
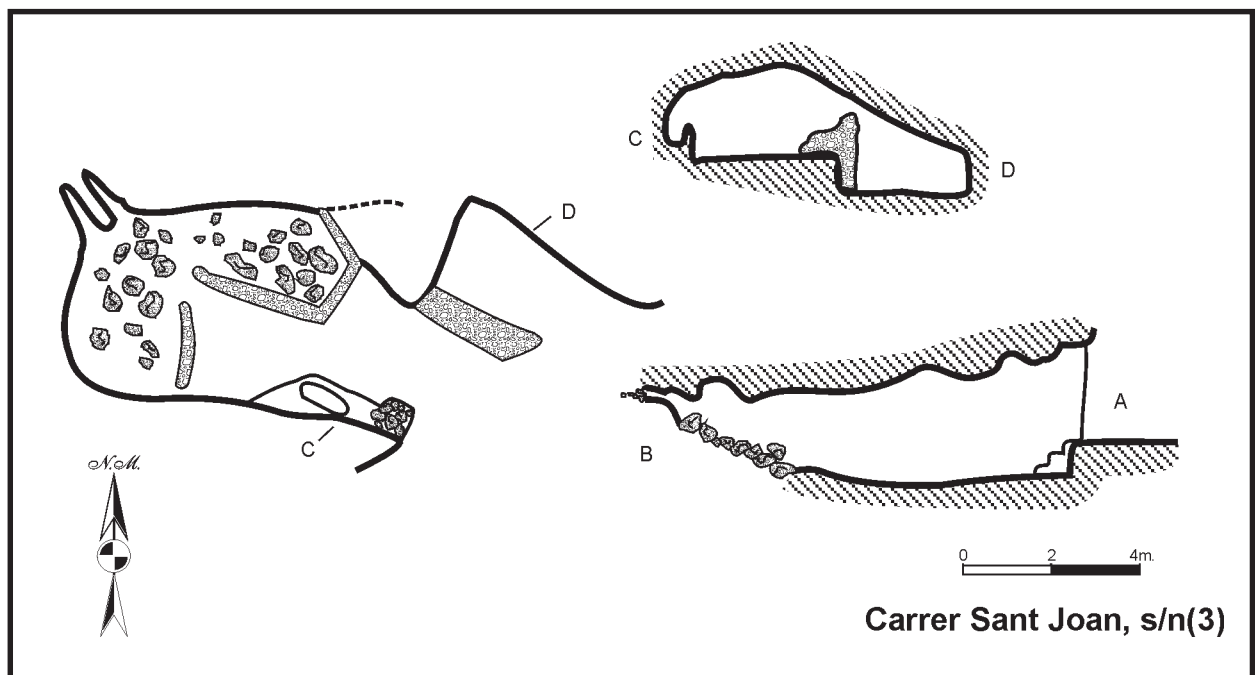
## C/ St. Joan s/n., sota l'Ermita (cavitat 3).

Es tracta d'un abric natural situat sota el mur de contenció del carrer, junt a uns hortets i amb algunes modificacions artificials per adaptar-ho a l'estabulació del bestiar (normalment, ases i burros) que segons ens diuen, en cas de fortes gelades i per evitar que els animals pugessin relliscar i caure al tornar dels treballs del camp, restaven ací.

Es baixa des d'els horts mitjançant una escaleta de 5 escalons i trobem un pessebre a mà esquerra (picat) amb una anella trencada i un altre un poc més endavant, també picat i amb l'anella intacta.

La sala principal té uns 35 m<sup>2</sup> i es troba separada de la banda Nord-Est per un mur de mamposteria i tancada a l'exterior per unes portes amb tela metàl·lica. La banda Nord-Est d'aquesta cavitat sembla eixamplada artificialment i la seua superfície és d'uns 15 m<sup>2</sup>, essent oberta a l'exterior (horts). No hi han anelles, però sí un possible allotjament per una porta a la part més exterior.

*Se trata de un abrigo natural situado bajo el muro de contención de la calle, junto a unos huertecillos y con algunas modificaciones artificiales para adaptarlo a la estabulación de animales (normalmente, mulos y burros) que según nos cuentan, en caso de fuertes heladas y para evitar que los animales pudiesen resbalar y caer al volver de los trabajos del campo, quedaban*

*aquí. Se baja desde los huertos mediante una escalerita de 5 peldaños y encontramos un pesebre excavado a mano izquierda con una anilla rota y otro un poco más adelante, también excavado y con la anilla intacta.*

*La sala principal tiene unos 35 m<sup>2</sup> y se encuentra separada de la parte Nordeste por un muro de mampostería y cerrada al exterior por unas puertas con tela metálica. La parte Nordeste de esta*

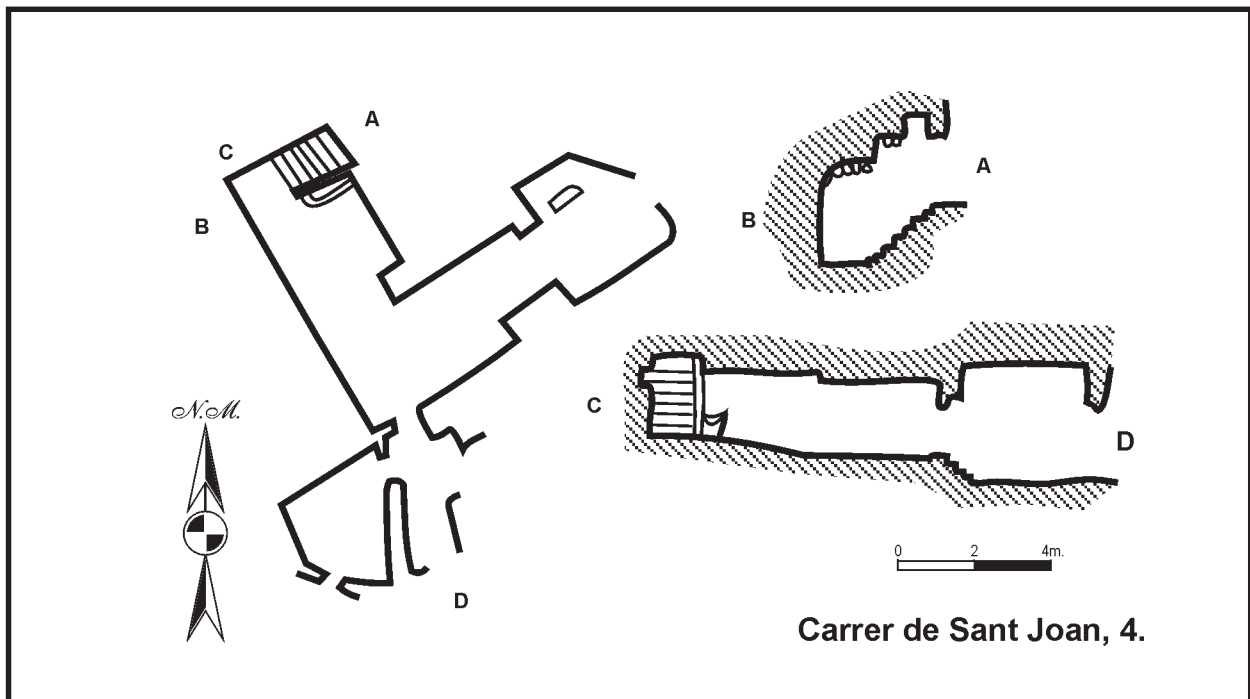
## C/ St Joan 4.

Típica cavitat picada sota la vivenda i que va servir de quadra al seu dia. Descendint uns esglaons ens trobem amb un recinte ample os es troba un pesebre adosat a aquesta mateixa escala. Huit metres més al Sud la cova fa un angle prol-longant-se per aquest lloc en direcció Nord-Est altres tants metres, trobant-se una possible antiga porquerissa a la part Nord d'aquesta segona sala. Una porta ens separa novament del carrer.

*Típica cavidad excavada bajo la vivienda, que sirvió de cuadra en su día. Descendiendo unos peldaños nos encontramos con un recinto amplio*

*donde se encuentra un pesebre adosado a esta misma escalera. Ocho metros más al Sur la cueva hace un ángulo prolongándose por este lugar en dirección Noreste otros tantos metros, encontrándose una posible antigua gorrinera en el lado Norte de esta segunda sala. Una puerta nos separa nuevamente de la calle.*

*Al Sur de esta cavidad se encuentran dos pequeñas habitaciones semiexcavadas que dan acceso a otras dependencias de la vivienda.*

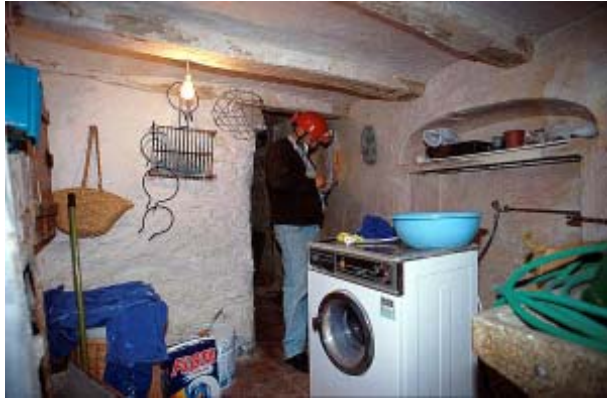
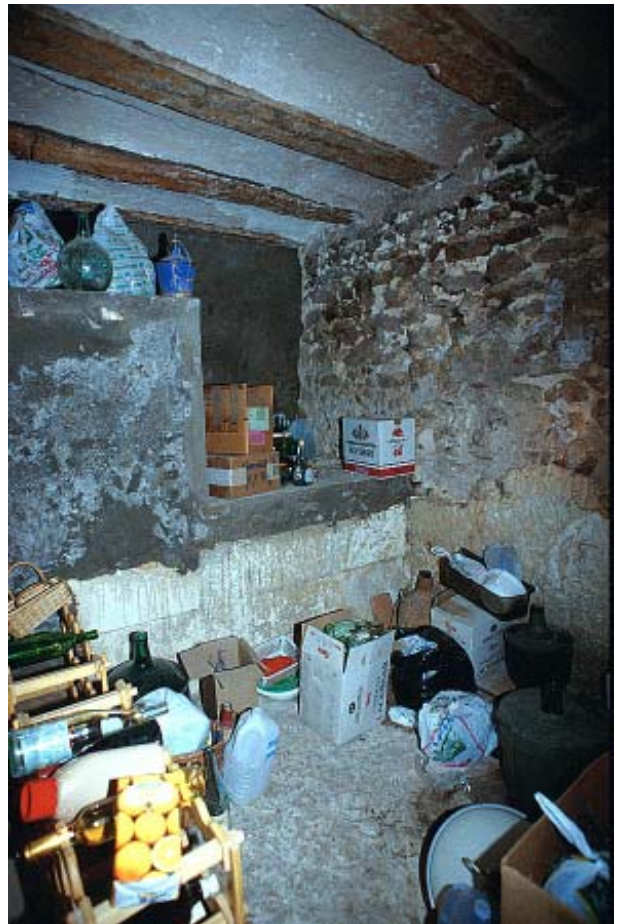
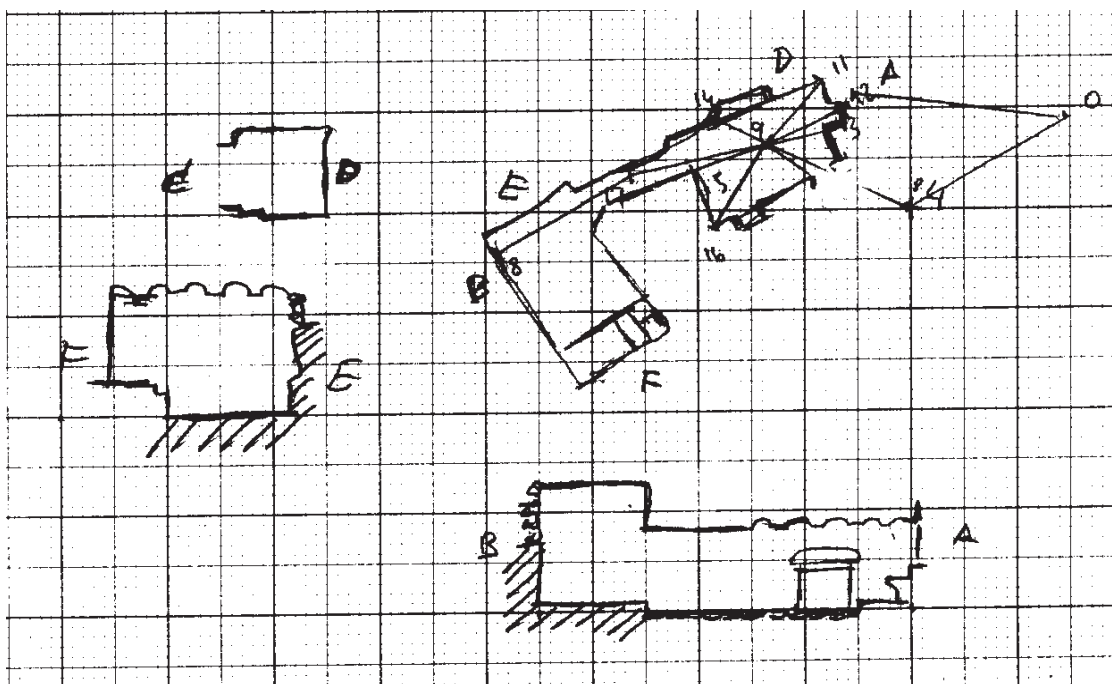
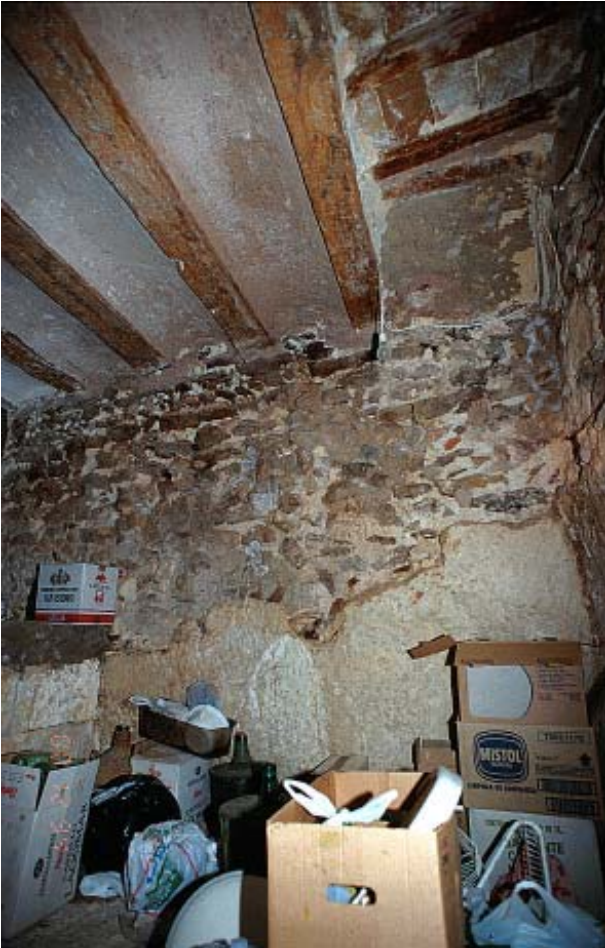
## C/ St. Joan 5.

Entrant a la vivenda s'obri porta a mà dreta. Baixem un escaló de 5 cm. i altre a meitat de la sala, de la mateixa mida. El terra es de rajola i conta amb finestra enreixada que dóna al carrer. A la dreta i al front, nínxol amb xicoteta cúpula i prestatges de fusta; a l'esquerra un rebost. La cova és picada a aquesta primera sala fins una alçada

de poc més d'1 m., essent el demés fins a la part superior de mamposteria. Al centre veiem dues filades de sillar molt bé esquadrat (posiblement del S. XVIII) aprofitant una bancada recent amb varios nivells. L'habitable, de forma rectangular amb terra natural utilitzat com a magatzem i celler, es cega amb un mur de rajol recent que cobreix l'entrada a un altre soterrani. Baixant 8 escalons i una lleugera pendent arribem a la quadra, on a la banda dreta tornem a veure le dues filades de pedra per la part inferior. Aquesta quadra, de sostre de volta de rajol de fang cuit i bigues de fusta, conta amb un pessebre d'obra a la banda Nord. Si

baixem aquest recint cap al Sud-Est, podem observar que està semi-picat, farcint les parts altes amb mamposteria fins arribar a un nou habitacle pel que s'accedeix també al carrer. A prop d'aquesta

porta d'eixida al seu costat Nord, existeix una ampla porquerissa.

*Entrando a la vivienda se abre puerta a mano derecha. Descendemos un peldaño de 5 cm. y otro en mitad de la sala, de la misma medida. El piso es de terrazo y cuenta con una ventana enrejada que da a la calle. A la derecha y enfrente, hornacina con pequeña cúpula y estantes de madera; a la izquierda una despensa. La cueva se excava en esta primera sala hasta una altura de poco más de 1 m., siendo lo demás hasta la parte superior de mampostería. En el centro vemos dos hiladas de sillar muy bien escuadrado (posiblemente del S. XVIII) aprovechando una bancada reciente con varios niveles. La habitación, de forma rectangular con suelo natural utilizado como almacén y bodega, se ciega con un muro de ladrillo*

*En el lado Sur de estas dos salas, tras descender un peldaño, nos encontramos en una zona vestibular con una habitación al Oeste de forma irregular, con ventana a otra calle y el vestíbulo antes citado también con salida al exterior.*

*Todo este conjunto de habitaciones nos da a entender que el primer acceso (superior) coincide con la parte alta de la ladera y el acceso inferior da a la calle de abajo siguiendo la misma falda de la loma.*

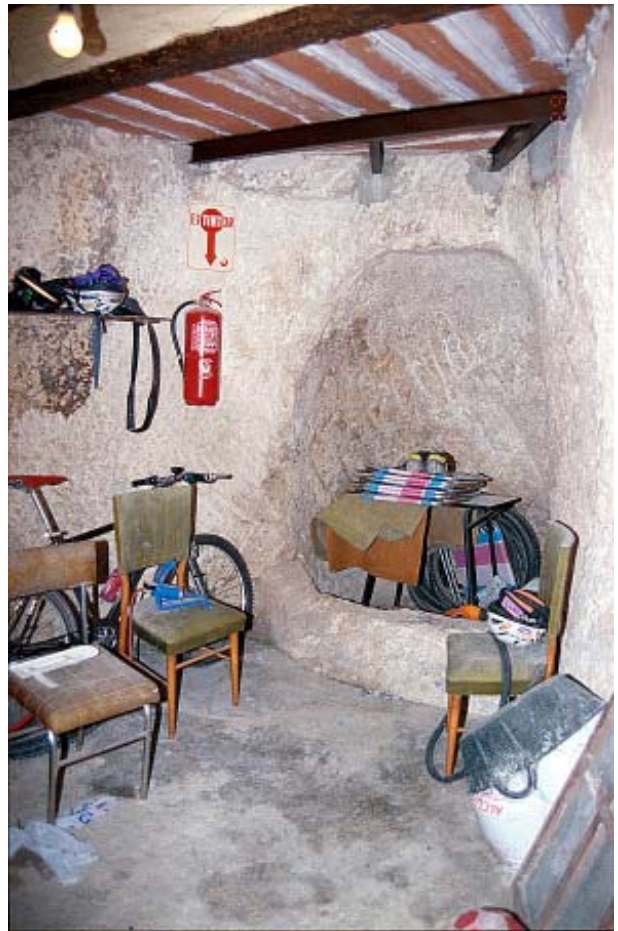
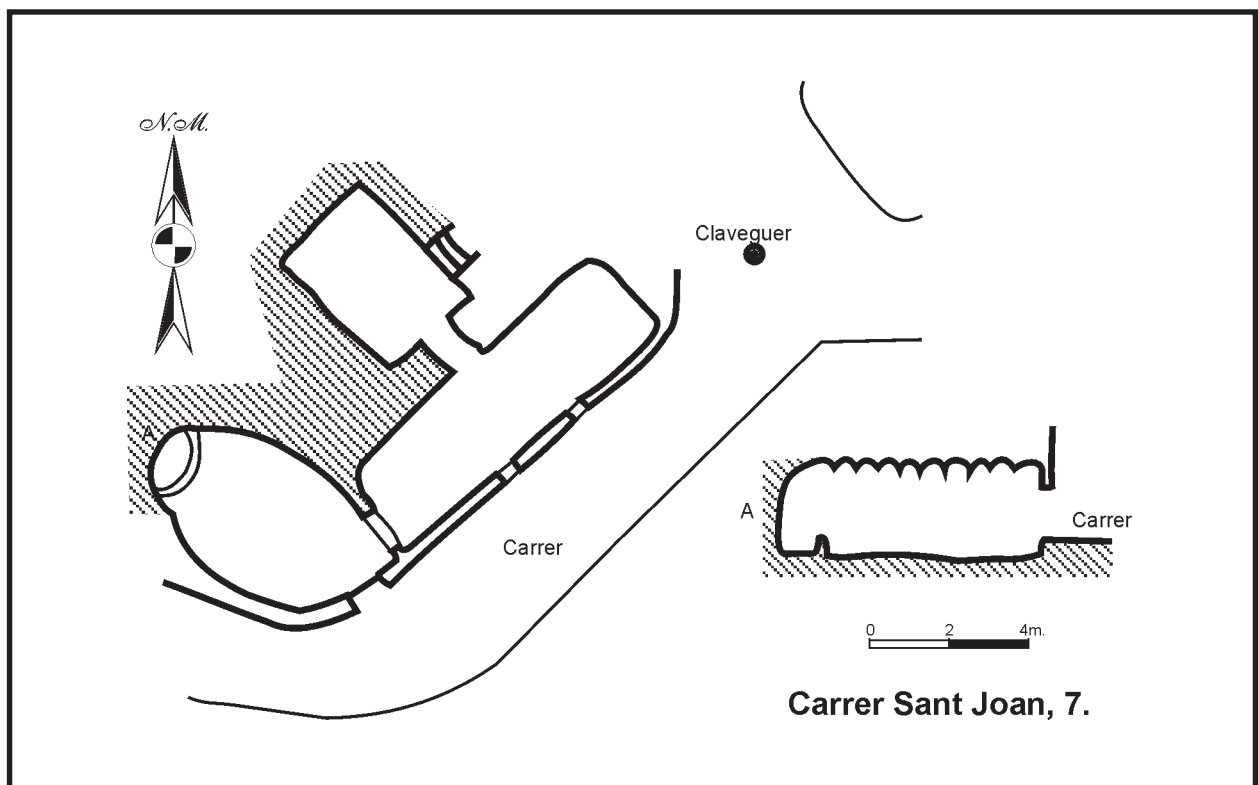
## C/ St. Joan 7.

Accés per porta nova de fusta, que dóna a un recint de mitjanes proporcions, que conta amb un interessant i molt bé conservat element picat a la roca, al fons. Es tracta d'una mena de sitja o graner amb un mur baix i semicircular.

*Acceso por puerta nueva de madera, que da a un recinto de medianas proporciones, que cuenta con un interesante y bien conservado elemento excavado en la roca, al fondo. Se trata de una especie de silo o granero con un muro bajo de forma semicircular.*

*Cavidad típica de ladera, todo el muro medianero con la calle es de obra moderna, con el techo de vigas de madera. A mano derecha se abre un pasillo de 9 m. de longitud con ventanas a la calle. en medio del cual hay una puerta a mano izquierda que da a una pequeña salita de aproximadamente 2,5 x 2,5 m., excavada en roca y donde encontramos las escaleras que conducen a la parte alta de la vivienda.*

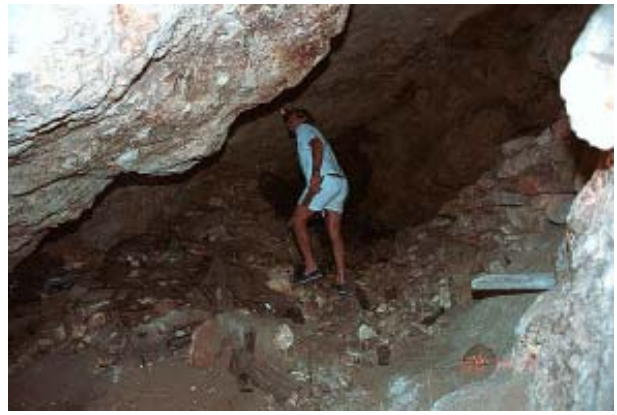
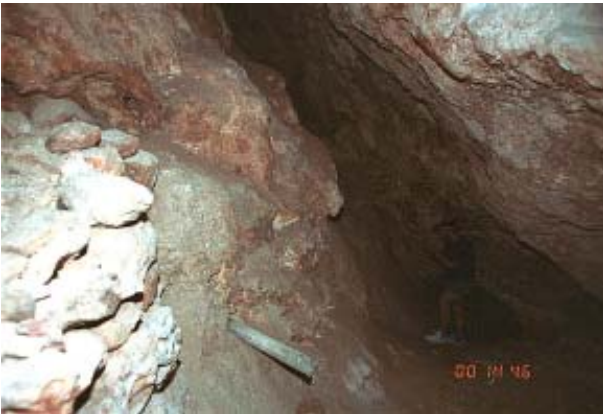
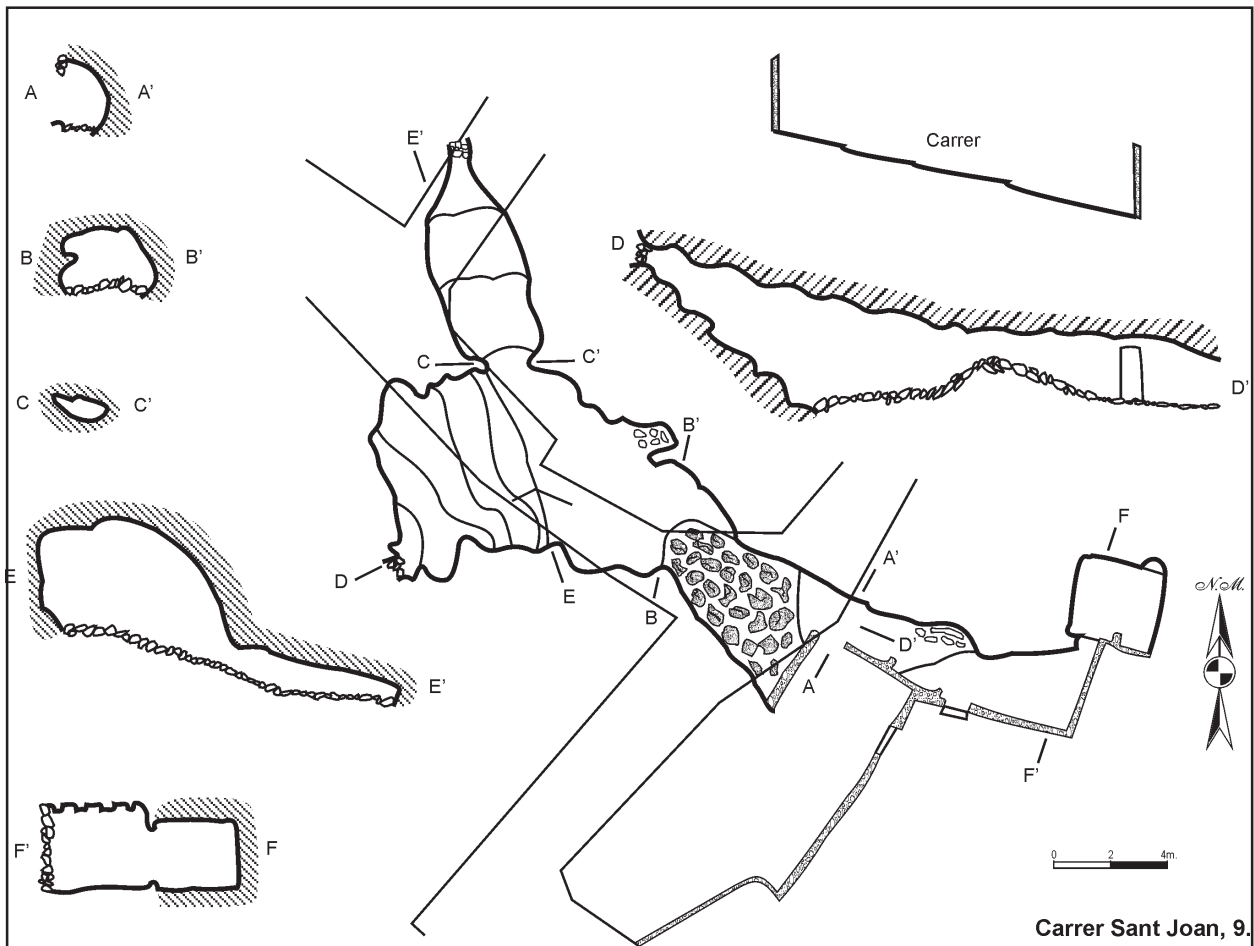
## C/ St. Joan 9.

Una de les poques cavitats totalment naturals que hem vist situada dintre de una població, i amb senyals d'haver estat utilitzada.

*Una de las pocas cavidades totalmente naturales que hemos visto situada en un casco urbano, y con señales de haber sido utilizada.*
