# *Cavitats excavades al barri mitgeval de Bocairent.*

CENTRE EXCURSIONISTA DE BOCAIRENT

GRUPO ESPELEOLÓGICO " LA SENYERA "

# LAS CAVIDADES SUBTERRÁNEAS DEL BARRIO MEDIEVAL DE BOCAIRENT.

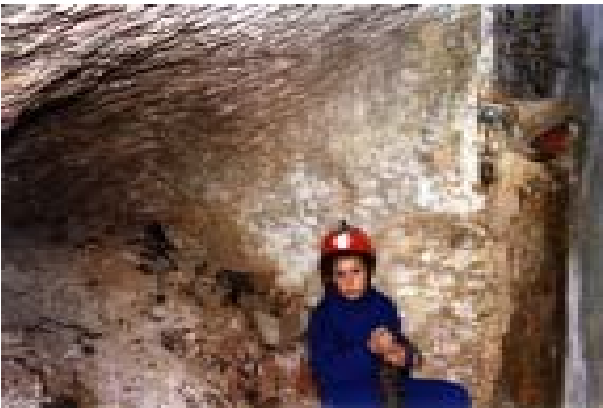
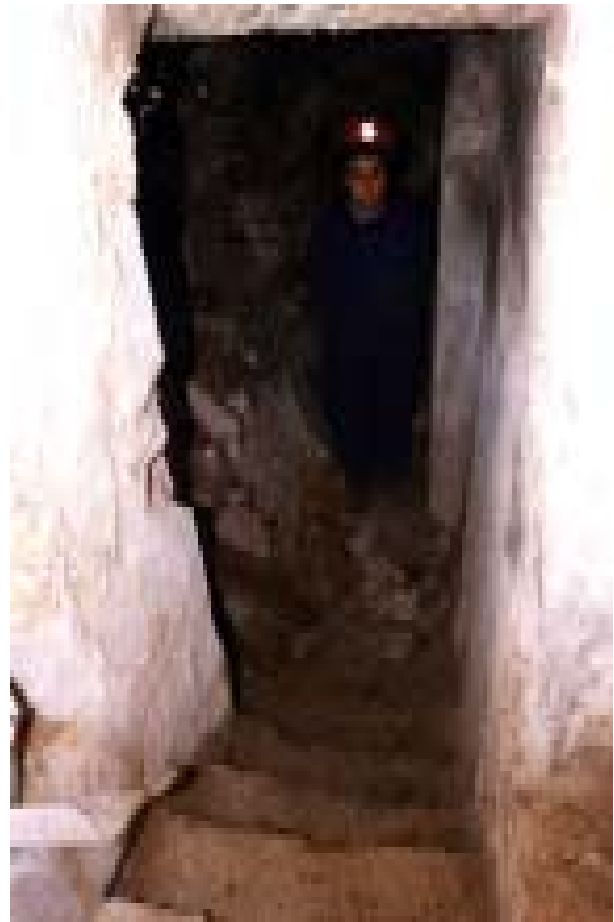
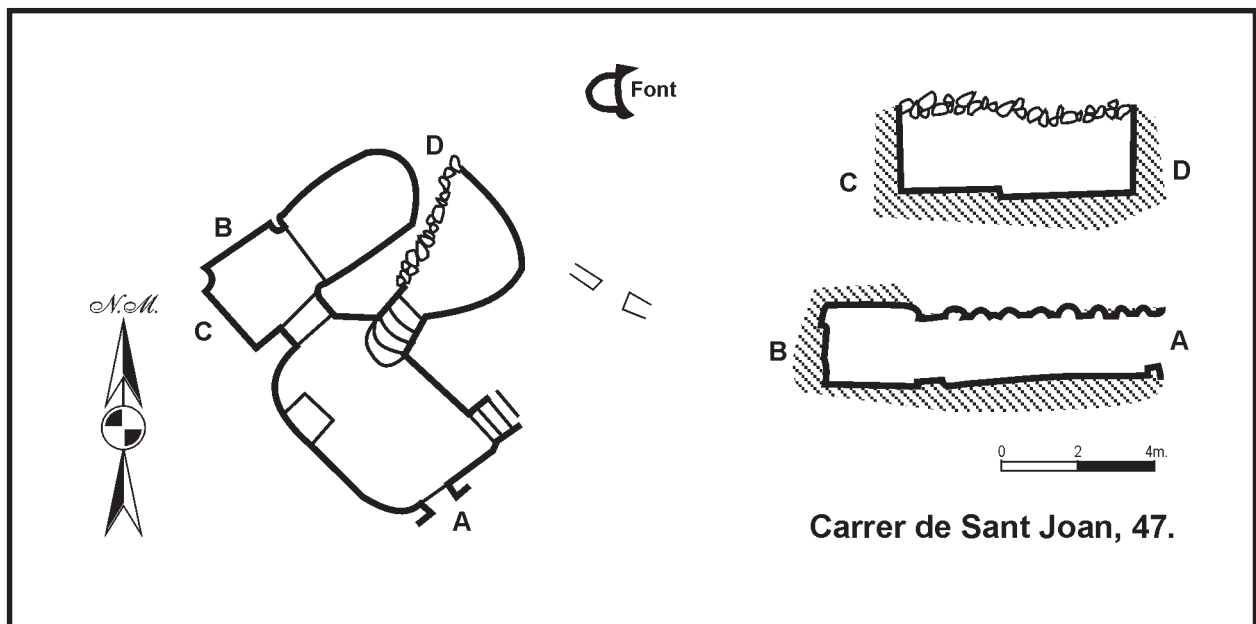
## C/ St. Joan 14 bis.

Trobem 5 escalons de roca sota la vivenda, la resta de la cavitat queda sota el carrer de Sant Joan. La planta és de forma allargada i accedim a ella per un dels extrems. La banda exterior, de la mateixa manera que el sostre i el terra és de roca. Únicament la interior és d'obra, on queden una sèrie de pilars. Un extrem de la cavitat presenta un bombat a la banda esquerra i frontalment una finestra que dóna al carrer, junt a la porta d'entrada.

*Encontramos 5 escalones de roca bajo la vivienda, quedando el resto de la cavidad bajo la calle de Sant Joan. La planta es de forma alargada y accedemos a ella por uno de los extremos. La parte exterior, así como el techo y el suelo, es de roca. Únicamente el interior es de obra, donde quedan una serie de pilares. Un extremo de la cavidad presenta un abombamiento al lado izquierdo y frontalmente una ventana que da a la calle, junto a la puerta de entrada.*

Entrant a mà dreta, per una escala de tres escalons s'accedeix a les dependències superiors. Ens trobem amb una sala de aproximadament 5 x 3 m, amb un sòlid pilar de mamposteria adossat a la banda Oest, possiblement per a recolç de la vivenda superior. Front al mateix i baixant una escala de cinc escalons picats, ens trobem amb una nova sala de forma semi-esfèrica i totalment picada. El seu terra presenta marques d'una corrent d'aigua la qual eixida es troba actualment tapada i una anella de fusta a la banda esquerra. També veiem un buit o pouet a la dreta i al sostre, més a la dreta, un altre buit probablement per allotjar o subjectar un pal de fusta, pot ser per a una cortina. La paret Oest es troba reforçada de mamposteria, presentant un plà recte. Tornant al saló anterior i després de passar un pòrtic, ens trobem a un nou recint d'uns 5 m. de llargària per 2,50 d'amplària i sostre de bigues de fusta amb el terra picat, on hi ha un forat a la banda Est que comunica amb l'anterior sala. A l'absis, a la banda esquerra, un mur de mamposteria de recent construcció. Les lloses del terra provenen de l'antic forn existent a la vivenda.

*Entrando a mano derecha, por una escalera de 3 escalones se accede a las dependencias superiores. Nos encontramos con una sala de 5 x 3 m. aproximadamente, con un sólido pilar de mampostería adosado a su lado Oeste, posiblemente para soporte de la vivienda superior. Frente al mismo y descendiendo una escalera de 5 peldaños tallados, nos encontramos con una nueva sala de forma semiesférica y totalmente excavada. Su piso presenta huellas de una corriente de agua cuya salida se encuentra actualmente taponada y una anilla de madera a a la izquierda. También vemos un hueco o pocito a la derecha y en el techo, más a la derecha, otro hueco probablemente para encastrar o sujetar una barra de madera, tal vez para una cortina. La pared Oeste se encuentra reforzada de mampostería, presentando un plano recto. Volviendo al salón anterior y tras rebasar un pórtico, nos encontramos en un nuevo recinto de unos 5 m. de largo por 2,50 de ancho con techo de vigas de madera y piso excavado en cuyo suelo, en su parte Este se encuentra un orificio que comunica con la sala anterior. En el ábside, a la izquierda, un muro de mampostería de reciente construcción. Las losas del piso provienen del antiguo horno existente en la vivienda.*

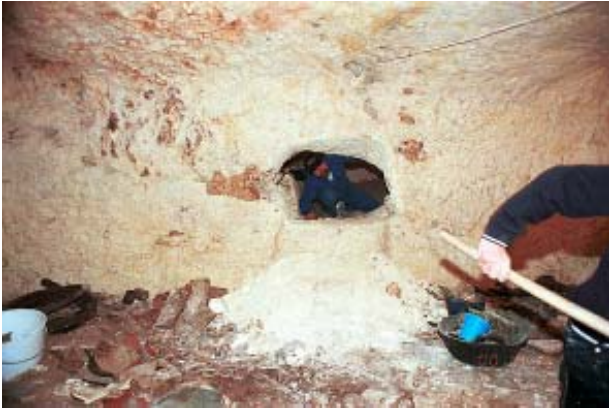
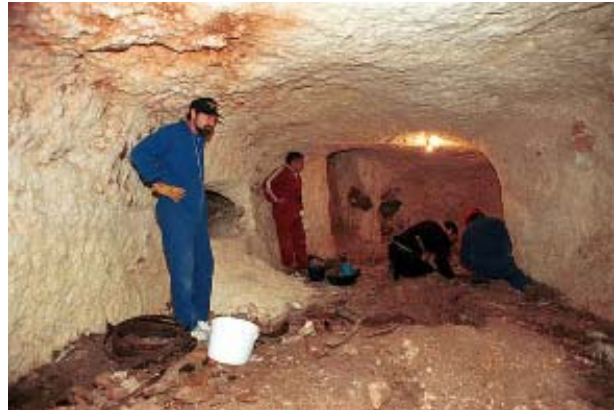
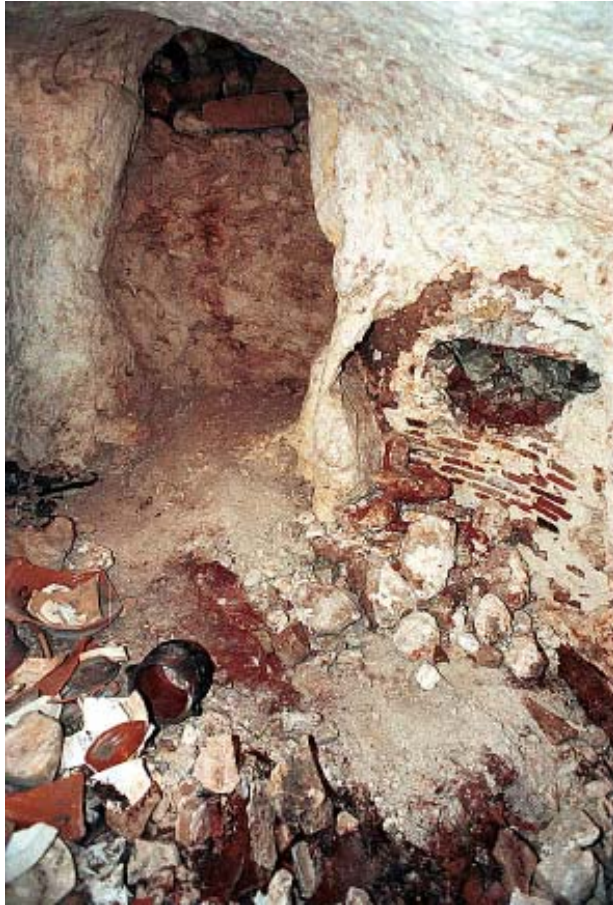
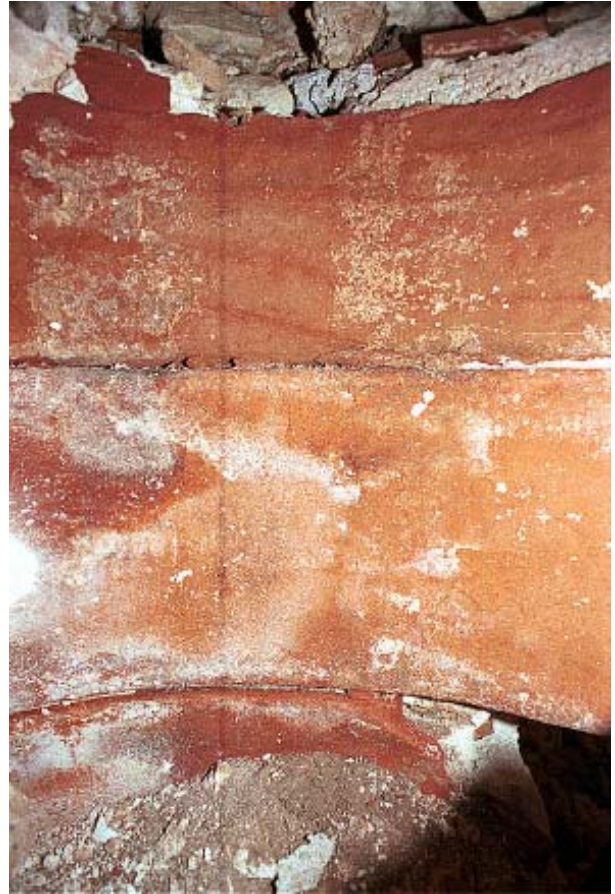
tap d'obra (accés original a la part final de la cova) a l'esquerra. El passadís gira 90° a l'esquerra i el sostre passa a ser de bigues de formigó, terra cobert d'enderrocs i a mà dreta, un banc de farcit amb dues gerres encastades i una anella a la paret. Al fons del passadís, un forat obert accidentalment, ha posat al descobert la part final i més interessant de la cavitat, que sembla es trobava tapada varies dècades.

Al terra veiem fragments ceràmics del XVIII a mitjans del XX, el que ens indica que el tapat d'aquesta data d'entre els anys 50 i 60 d'aquest segle. Al sostre, a la part central de l'habitacle, una única anella de pressió. La penya a la que es troba picada aquesta cavitat és d'un sauló molt feble. Destaquem el fet de que al moment de la topografia, tota la cavitat es troba en fase de neteja i re-acondicionament per part dels seus propietaris.

*Cavidad mixta a la que se accede por medio de un hueco abierto en una pared junto al principio de las escaleras de subida a los pisos superiores de la vivienda. Pasado este agujero, nos encontramos con un pasillo con techo de bóveda de cañón construido con ladrillo y argamasa, de unos 2 m. de longitud y 1,5 de anchura, con suelo y pared derecha de roca y un tapón de obra (acceso*

*original a la parte final de la cueva) a la izquierda. El pasillo gira 90° a la izquierda y el techo pasa a ser de vigas de hormigón, suelo cubierto de escombros y a mano derecha, un banco de relleno con dos tinajas empotradas y una anilla en la pared. Al fondo del pasillo, un agujero abierto accidentalmente, ha puesto al descubierto la parte final y más interesante de la cavidad, que al parecer se encontraba tapada varios decenios.*

*Pasamos por este agujero y bajando un desnivel de 60 cm. llegamos al suelo de esta parte de la cavidad, cubierto de una espesa capa de sedimento. Se trata de un habitáculo de forma muy irregular de unos 10 m. de largo por 3,5 de ancho y 2 aproximadamente de alto. En el lado Sur vemos los restos de una construcción de finalidad desconocida, que podría ser un hogar u horno cuya chimenea (solamente existe una pequeña parte) está construida con aros cerámicos superpuestos*

*de algo más de 1 m. de diámetro y 40 cm. de alto. En el interior de esta posible chimenea, encontramos la parte baja de la pared de fachada de la vivienda superior, lo que nos indica que este elemento es anterior a la vivienda. Junto a esta construcción, vemos -tapado- el antiguo acceso a esta cavidad, a la que se bajaba por unos escalones tallados en la roca.*

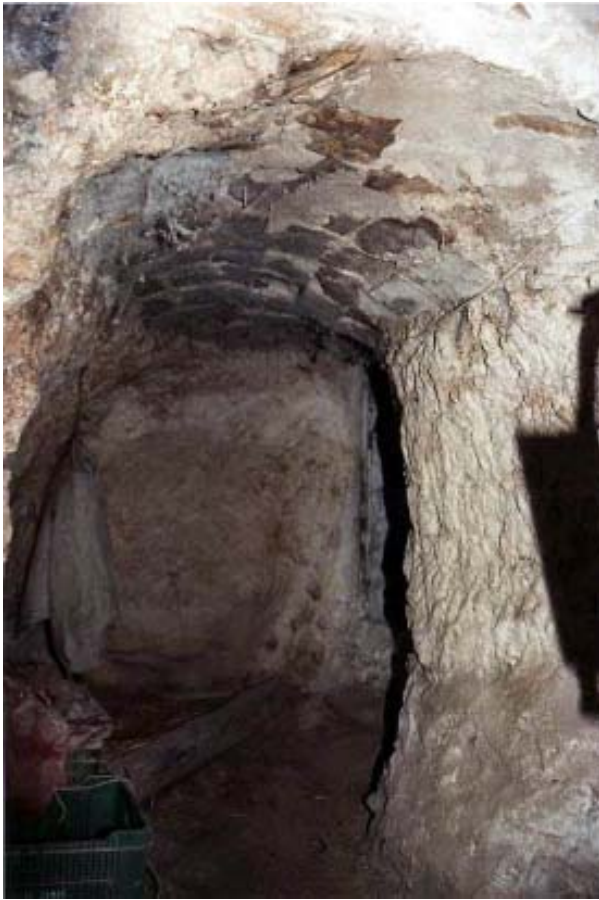
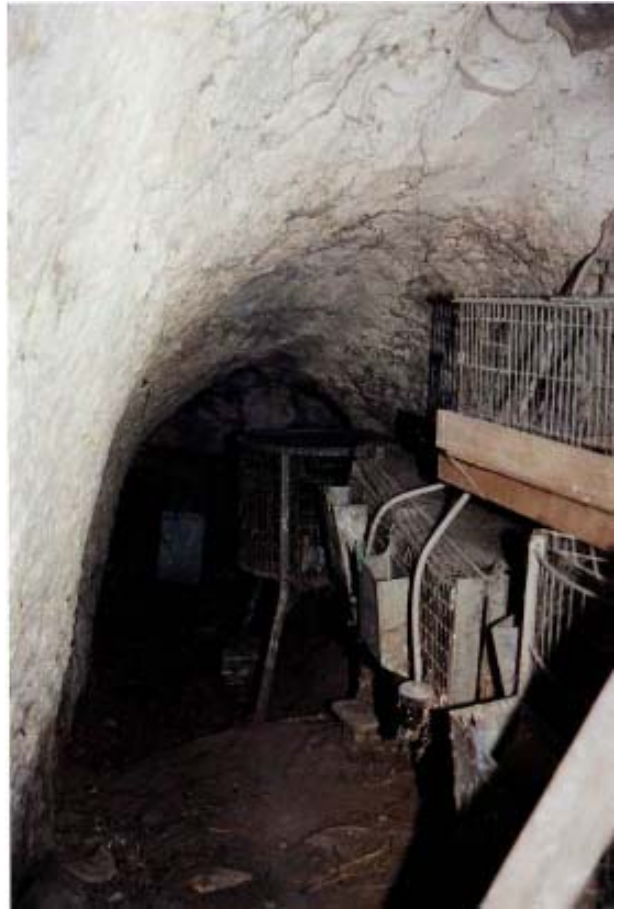
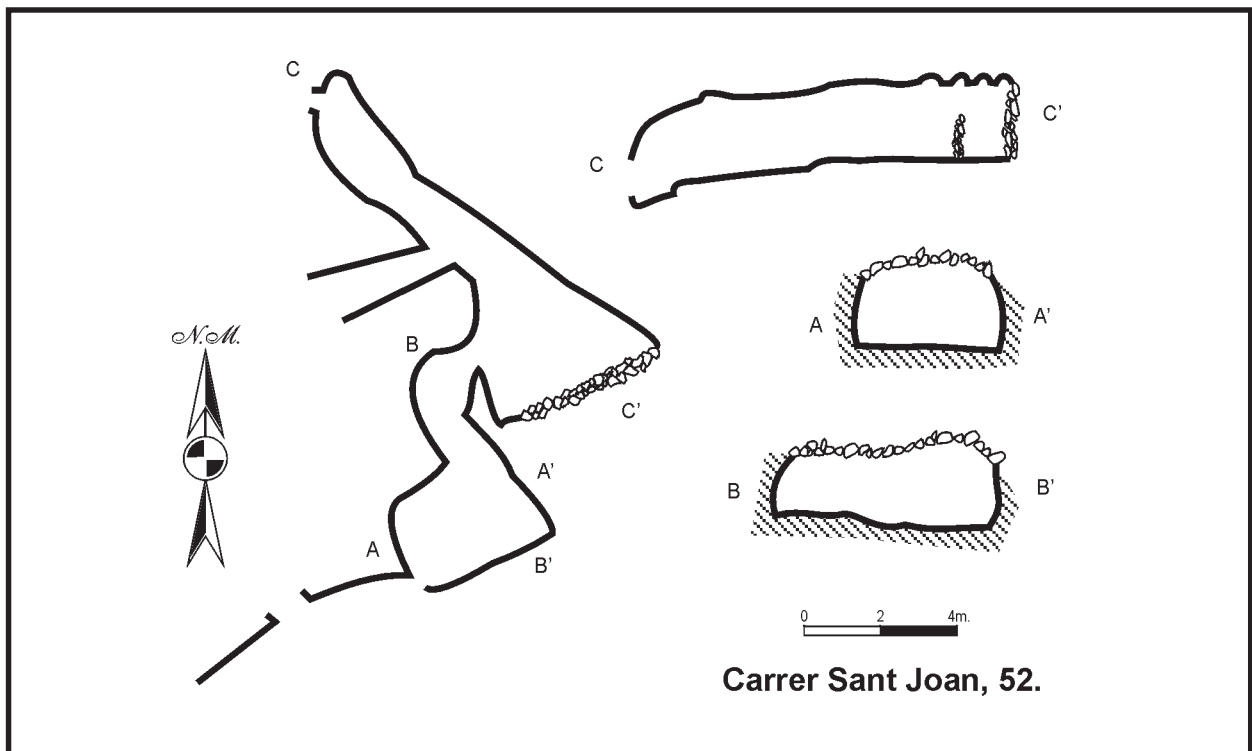
Al centre del racó del Carrer Sant Joan on es troba el número 52, té l'accés aquesta cavitat.

Després de caminar 10 m. al Nord, ens trobem un pas a l'Est que condueix a la mateixa.

La forma d'aquesta cova es serpentejant, discorreix de Nord a Sud formant dues cambres a resaltar. Les seues parets i sostre son de

mamposteria, excepte el lateral Oest i Nord de la cavitat, on es pot veure la calcarenita.

Al seu recinte central, un mur de 1,20 m. d'alçada divideix una zona de la resta de la cavitat. El sostre es de revoltons.

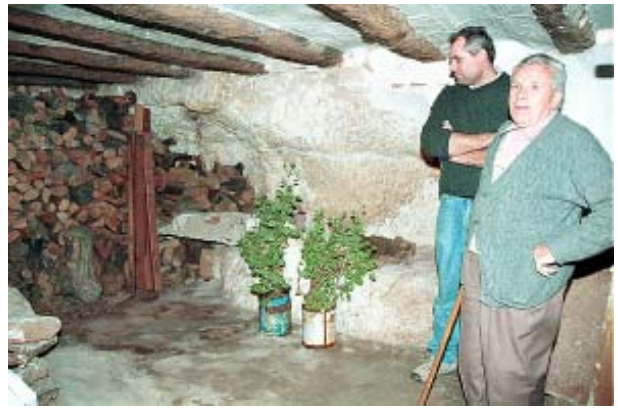
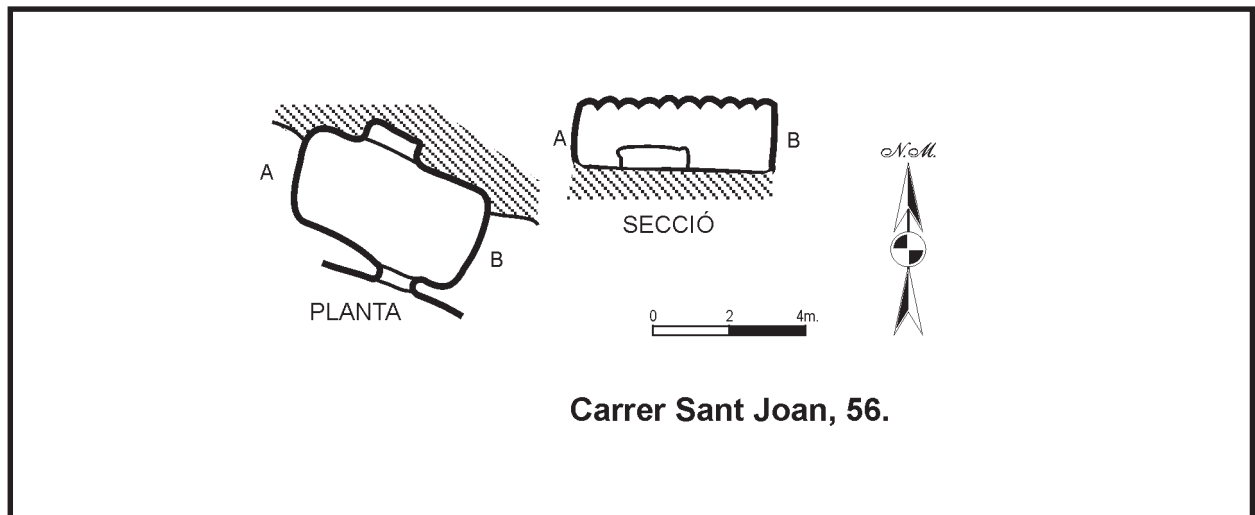
Una porta de només 112 x 88 cm. dóna accés a una saleta de aproximadament 5 x 3 m. de la qual solament el fons, on trobem un pessabre, és picat a la penya. El sostre, parets laterals i paret mitjanera al carrer són artificials; el terra recubert de ciment.

*Una puerta de aproximadamente 112 x 88 cm. da acceso a una salita de aproximadamente 5 x 3 m. de la cual solamente el fondo, donde encontramos un pesebre, está excavado en roca. El techo, paredes laterales y medianera a la calle son de obra; el suelo recubierto de cemento.*

*Cavidad de ladera pues, totalmente bajo la casa y cuyo uso actual es de leñera.*

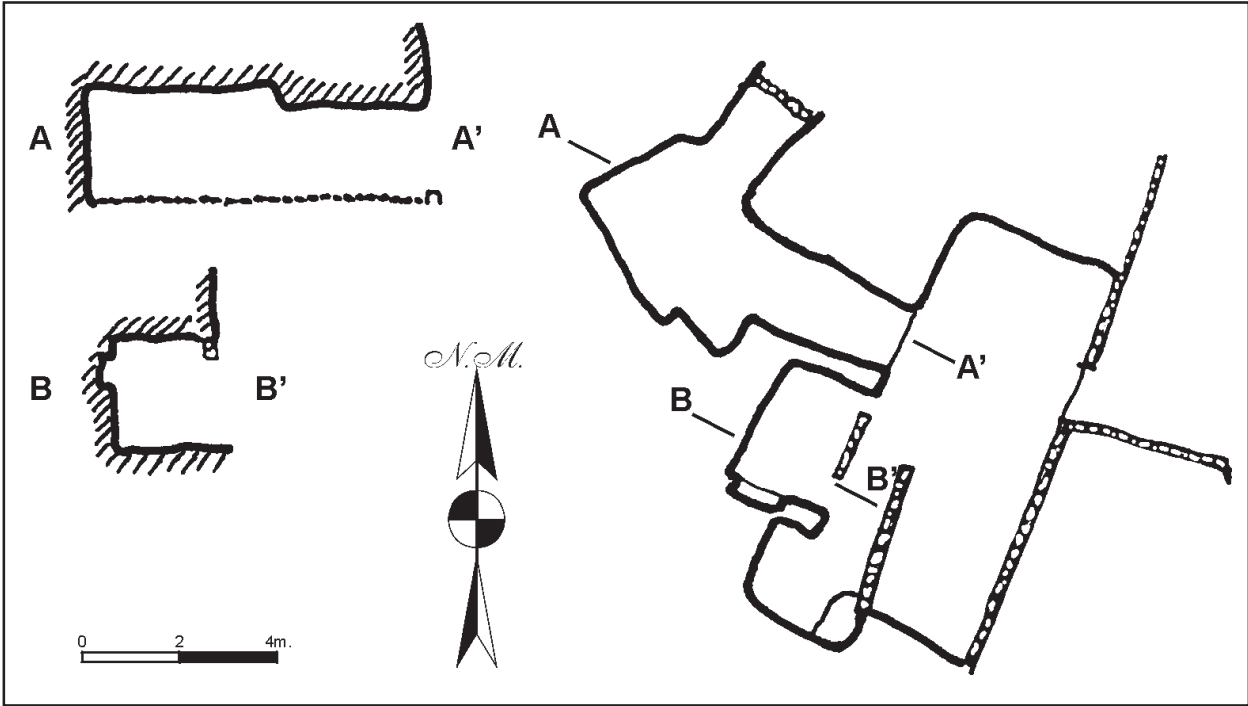
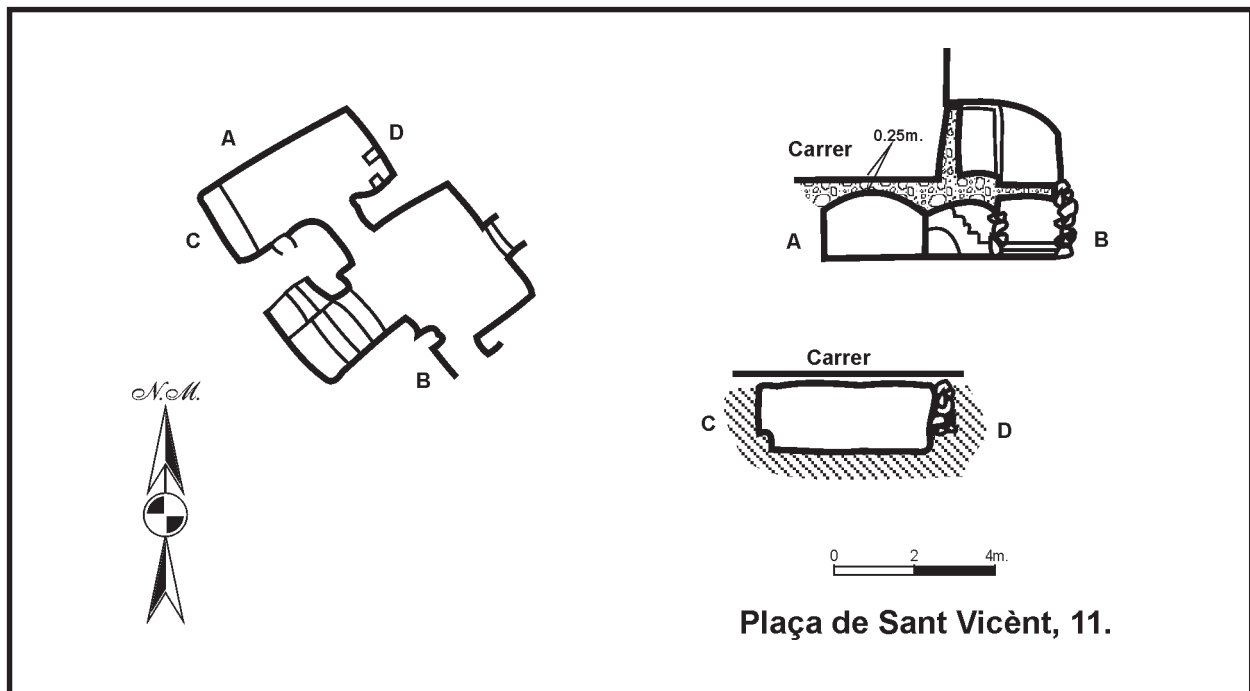
Cavitat ubicada totalment sota la calçada de la plaça, a molt poca distància de la superfície. Les seves parets i el terra està parcialment excavades, però el sostre és de farcit d'argamassa en forma de volta de canó encofrat amb canyes.

*En la pared Sureste hay un respiradero de unos 50 cm. de diámetro junto al techo, que da a la calle y al fondo Suroeste, una construcción adosada a la pared, cuyo uso más probable fue el de fosa séptica.*

*Cavidad ubicada totalmente bajo la calzada de la plaza, a muy poca distancia de la superficie.*

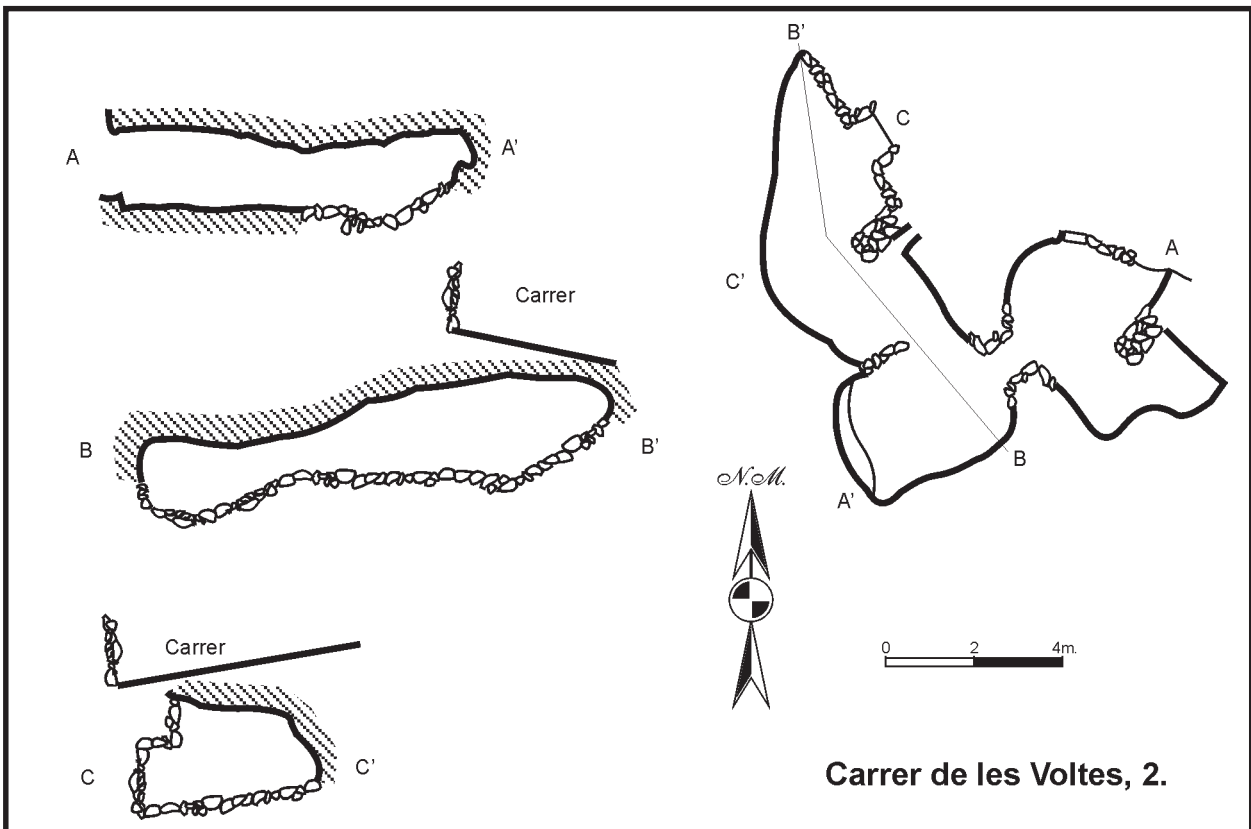
**Carrer de les Voltes, 2.**

La cavitat comença a 4,5 m. de l'entrada, accedint a ella per una porta de mamposteria de 90 x 170 cm. Aquesta paret és en realitat uns pilars grossos de reforç.

*La cavidad comienza a 4,5 m. de la entrada, accediendo a ella por una puerta de mamposteria de 90 x 170 cm. Esta pared es en realidad unos gruesos pilares de refuerzo.*

*La primera estancia de la cavidad tiene forma redondeada en la base y abovedada al techo. Se trata de una cavidad mixta. En el techo hay numerosas grietas, muchas de ellas rellenas con diferentes materiales: ladrillos, herramientas de hierro, argamasa... En la parte derecha hay una zona con forma de bancada, rebajada en la roca con dos estanterías y dos puntos de luz. Por la parte izquierda vemos varias estanterías excavadas y un retrete. En esta parte encontramos un pilar artificial para reforzar el techo, por lo que se forma un pequeño habitáculo. En el techo de este hay dos agujeros que comunican a la otra vivienda anexa. Están tapados con losas de piedra y se hicieron, según nos informa la propietaria de la vivienda, para localizar filtraciones de agua. Toda la parte inferior de esta cavidad tiene paredes de*

*mampostería, lo que tal vez sea señal de que el suelo es mucho más profundo (además, hay numerosos escombros y tierra).*

*Accedemos a la segunda cavidad desde la primera por un orificio mixto (techo de roca y laterales de mampostería) de 80 x 137 cm. Esta cavidad también es natural (no excavada). El techo presenta numerosas grietas y formas redondeadas. Encontramos paredes de mampostería a la derecha, hechas para reforzar y el suelo semitapado por escombros. La pared central de refuerzo nos divide la cavidad en dos estancias. Al acceder a la segunda encontramos un techo más alto y mejor conservado. En los laterales*

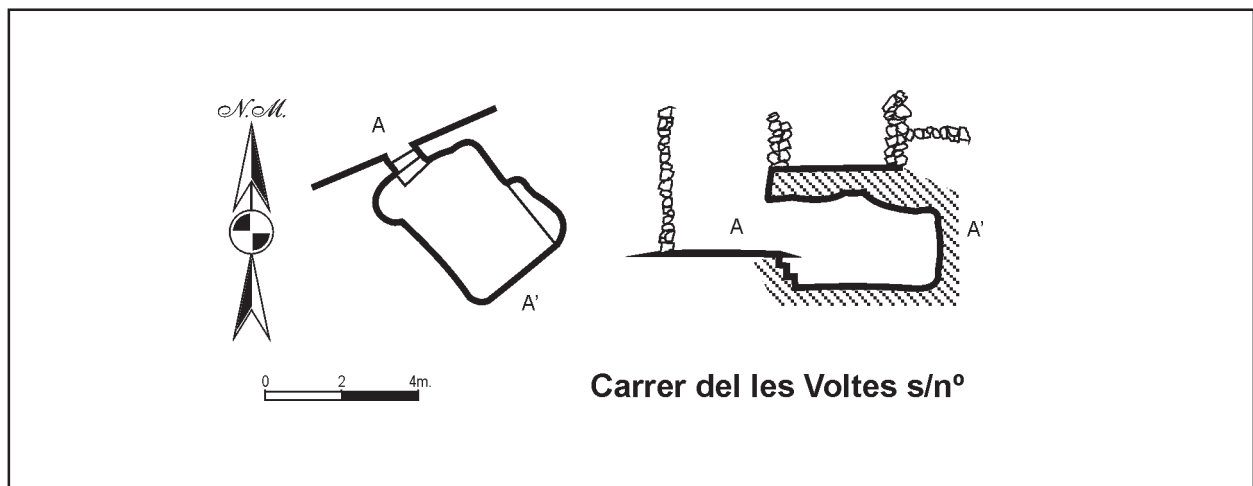
Aquesta cavitat es troba al carrer Verge d'Agost, prop del nº 20, però no té nombre degut a que no és una vivenda, sinó una cova que era utilitzada com a corral. L'accés es realitza per una petita porta d'1 m. d'amplària després de la qual trobem 3 esglaons que ens baixen al sòl de la cavitat.

*Esta se trata de un habitáculo de forma más o menos cuadrada, de unos 4 x 3 m. aproximadamente, totalmente excavado en la roca. Al lado derecho de la entrada encontramos lo que parece sería una puerta tapiada que antiguamente comunicaría con la casa de al lado. En la pared contraria vemos una especie de abrevadero o pesebre.*

*En el techo de la cavidad encontramos un agujero actualmente tapado y que se produciría al hacer las obras de alcantarillado debido al ñpoco espesor existente entre la calle superior y el techo de la cavidad.*

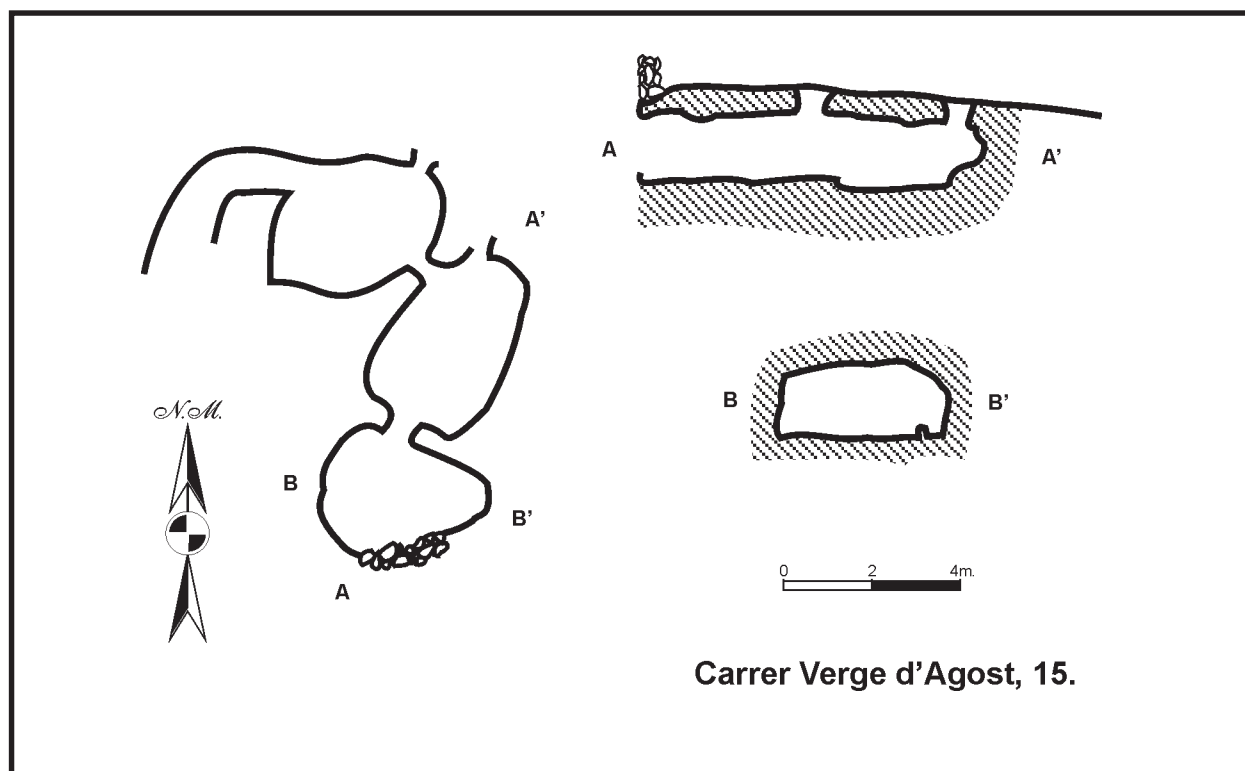
Carrer Verge d'Agost, 15.

S'accedeix per una escala de parets de roca i esglaons i sostre d'obra. A la cavitat podem diferenciar tres parts o departaments, un seguit d'altre.

*La tercera y última cavidad no tiene forma definida, estando excavada también totalmente en la roca. Entrando a la derecha, vemos un pesebre. En el techo, a mano izquierda, hay un agujero de unos 40 cm. de diámetro. La pared frontal está parcialmente tapada con ladrillos.*

*Es importante resaltar que de las tres partes que conforman esta cavidad, solamente la primera queda bajo la vivienda. Las dos siguientes quedan bajo la plazuela que hay a la entrada de la casa.*

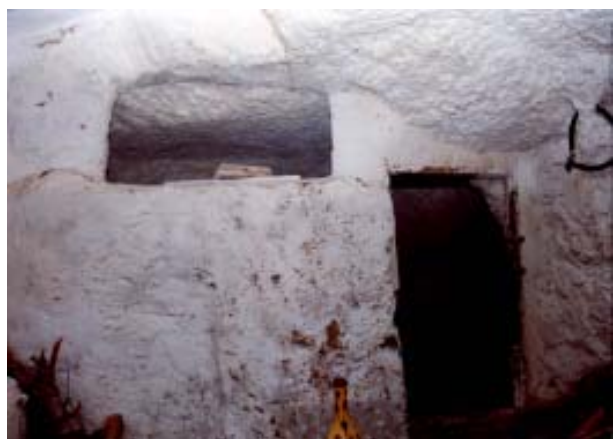
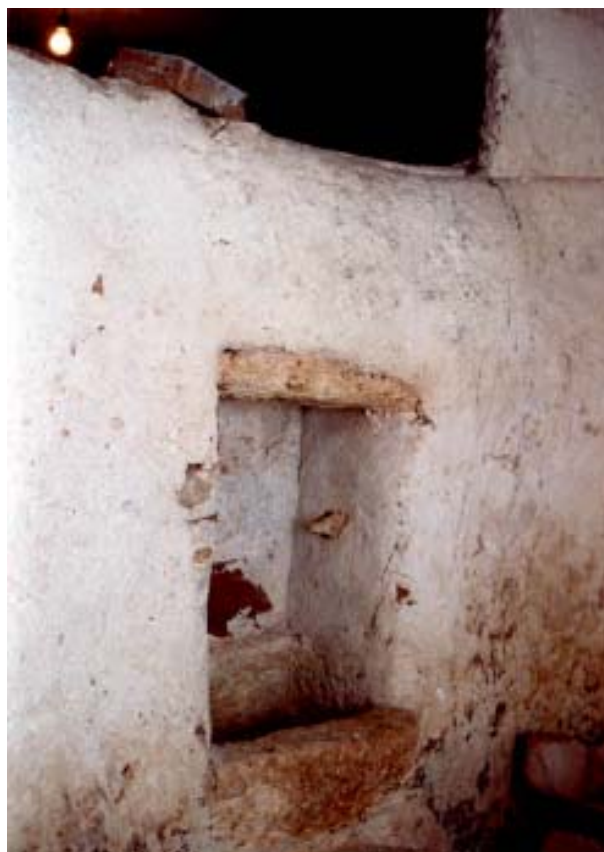
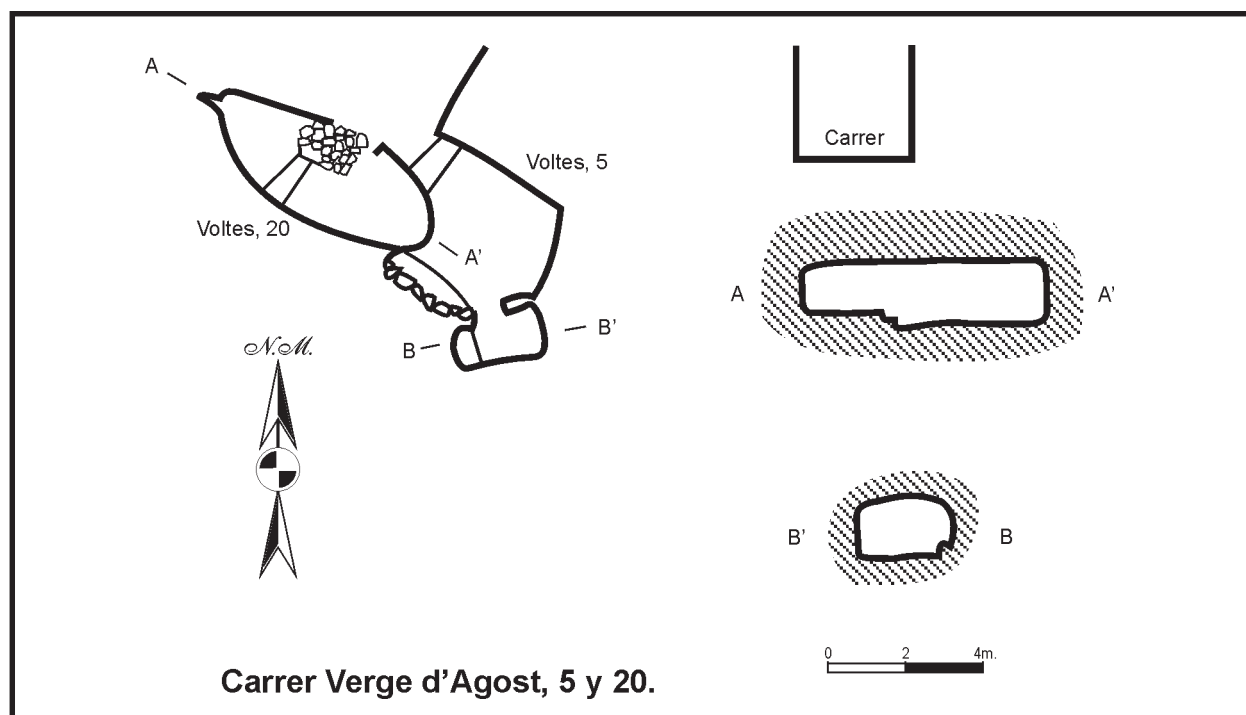
Entrem a la cavitat per una escala de 4 esglaons totalment construïda en mamposteria. La cavitat està dividida en dues petites parts: la primera, situada en direcció Sud-Est resulta possiblement de l'excavació realitzada per a l'extracció de materials necessaris per a la construcció de la vivenda superior. Aquesta cavitat és emprada de llenyera.

La segona cavitat es desenvolupa en direcció Sud-Est i s'emprava com a corral de ramat. L'esmentada cavitat es troba dividida en dues parts: la primera quasi totalment de mamposteria, excepte un pessebre en direcció Sud-Oest, totalment picat a la penya, amb dues anelles al sostre.

L'altra part és totalment excavada, amb forma rectangular i a ella trobem un petit pessebre a 30 cm. del sòl, probablement destinat a porcs.

*Se accede a la cavitat por una escala de 4 peldaños totalmente construida de mamposteria. Esta cavitat está dividida en dos pequeñas partes: la primera situada en dirección Sudeste resulta*

*posiblemente de la excavación realizada para la extracción de materiales necesarios para la construcción de la vivienda superior. Esta cavidad se emplea actualmente como leñera.*

*La segunda cavidad se desarrolla en dirección Sudeste y se empleaba como corral para el ganado. Dicha cavidad se encuentra dividida en dos partes: la primera parte es casi toda de mampostería, exceptuando un pesebre situado en dirección Sudoeste, que está totalmente excavado en roca, con dos anillas de prensión en el techo.*

*La otra parte de esta segunda cavidad está totalmente excavada en la roca, tiene forma rectangular y en ella encontramos un pequeño pesebre a 30 cm. del suelo, probablemente destinado a la cría de cerdos.*
