REFUGIOS DE ACANTILADO EN CHELVA (VALENCIA).

S. E. La Senyera

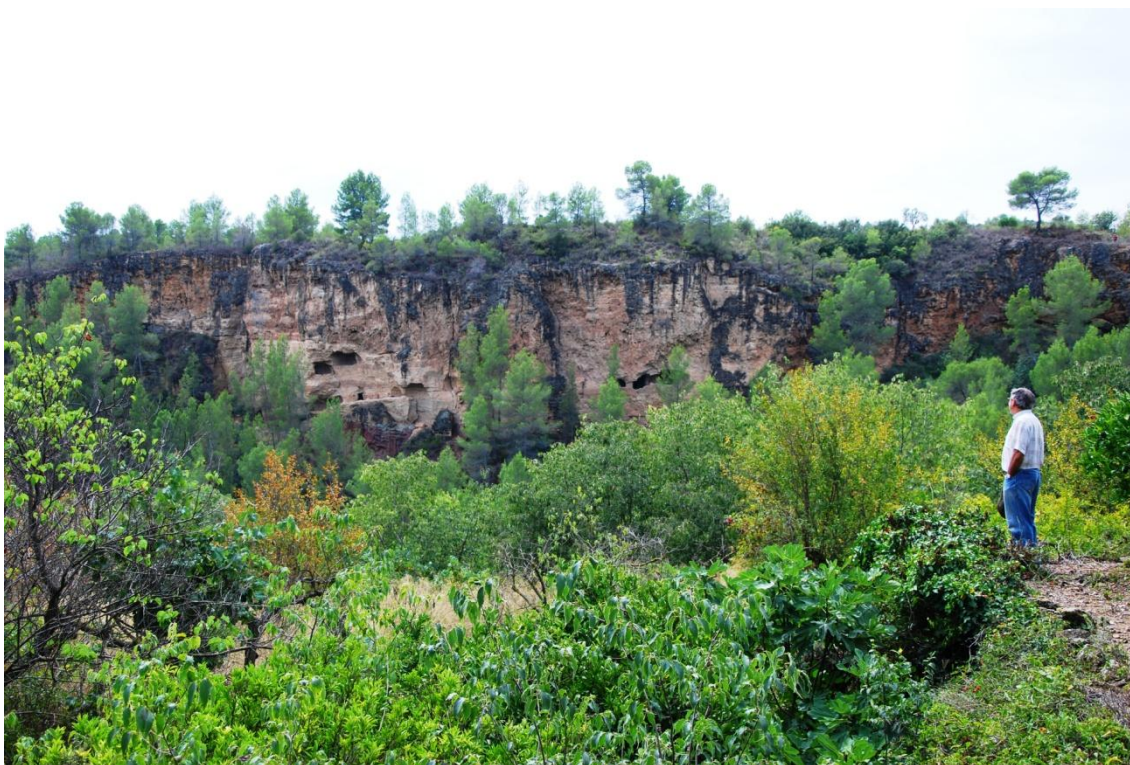
Vista general de las bocas

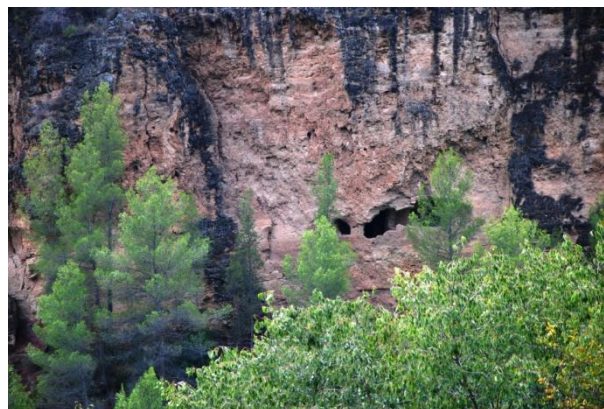
Cavidades más al Oeste
